利达（柳州）化工有限公司原厂区场地治理修复效果评估报告

（备案稿）

编制单位：北京伦至环境科技有限公司

2019年10月

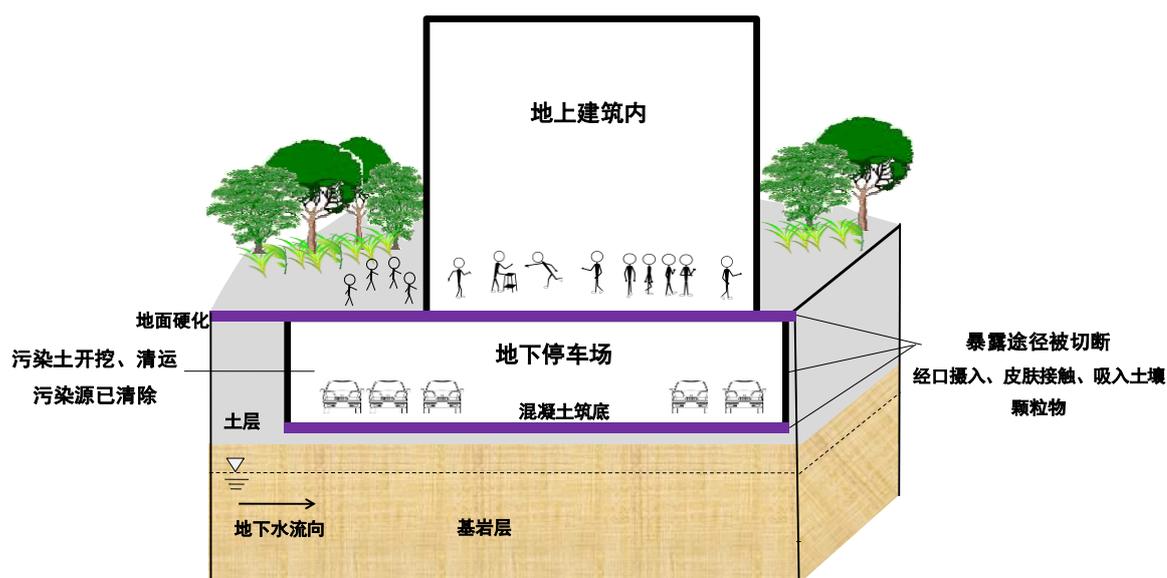
图 4.4-1 修复后的场地概念模型

该地块位于柳州市鱼峰区静兰路 38 号。1993 年以前，该地块为水南村耕地；自 1993 年开始，建设为利达（柳州）化工有限公司生产使用，占地面积 99267.77 m²（约合 148.9 亩），先后生产山梨醇、1, 2 多元醇、麦芽糖醇液、葡萄糖和麦芽糖等。经调查，确定该地块土壤中重金属砷和镍超标，涉及污染区域包括：表层超标的位置主要生产车间、污水处理车间、煤棚南部空地、锅炉车间沉渣池、煤场、淀粉仓库、甲醇裂解车间、停车场。其中，污水处理车间和生产车间区域污染深度达到 6m。但土壤中重金属的浸出毒性均未超标，且地下水中也未发现重金属污染。经风险评估，确定场地特征污染物为砷和镍，最大污染浓度分别为 74.3mg/kg 和 342mg/kg，确定的修复目标值分别为 60 mg/kg 和 150 mg/kg，修复范围总面积为 31210.4 m²，土壤总方量为 35411.3 m³。采取的修复治理方式为将厂区场地内污染土壤与洁净土壤一起清挖、运输至消纳场——阳和工业新区内的六座村高烟屯天吊洞核准场进行异位处置。经采样评估，合计基坑侧壁采集土壤样品 90 个，渣状物 1 个，基坑底部采集土壤样品 47 个，沙 3 个，最终检测结果表明有除两个侧壁样品（C-W1-0.2 和 A4-N1-5.5）镍含量超过 150mg/kg 外，其余样品均未超过修复目标值。

据开发规划，该地块将作为住宅用地进行开发建设，在完成污染土壤的开挖、清运后，场地内 70% 的区域将扩大开挖范围且深度上将继续开挖至 5m~6m，以混凝土硬化筑底后作为地下停车场或作为建筑地基（该区域基本覆盖污染范围，即 C-W1-0.2 和 A4-N1-5.5 两个样品所在侧壁在后期基坑开挖时将被再次清挖）。在去除污染源的同时，地下室的混凝土硬化筑底和地面硬化均在一定程度上切断土壤中重金属镍和砷向上的迁移扩散途径，也就是基本切断污染物向地表活动人群的三种主要暴露途径——经口摄入土壤、皮肤接触土壤、吸入土壤颗粒物，可实现消除人体健康风险的目的。
