北辛安棚户区改造项目

# 场地环境评价报告

——690 地块报告

编制单位：轻工业环境保护研究所

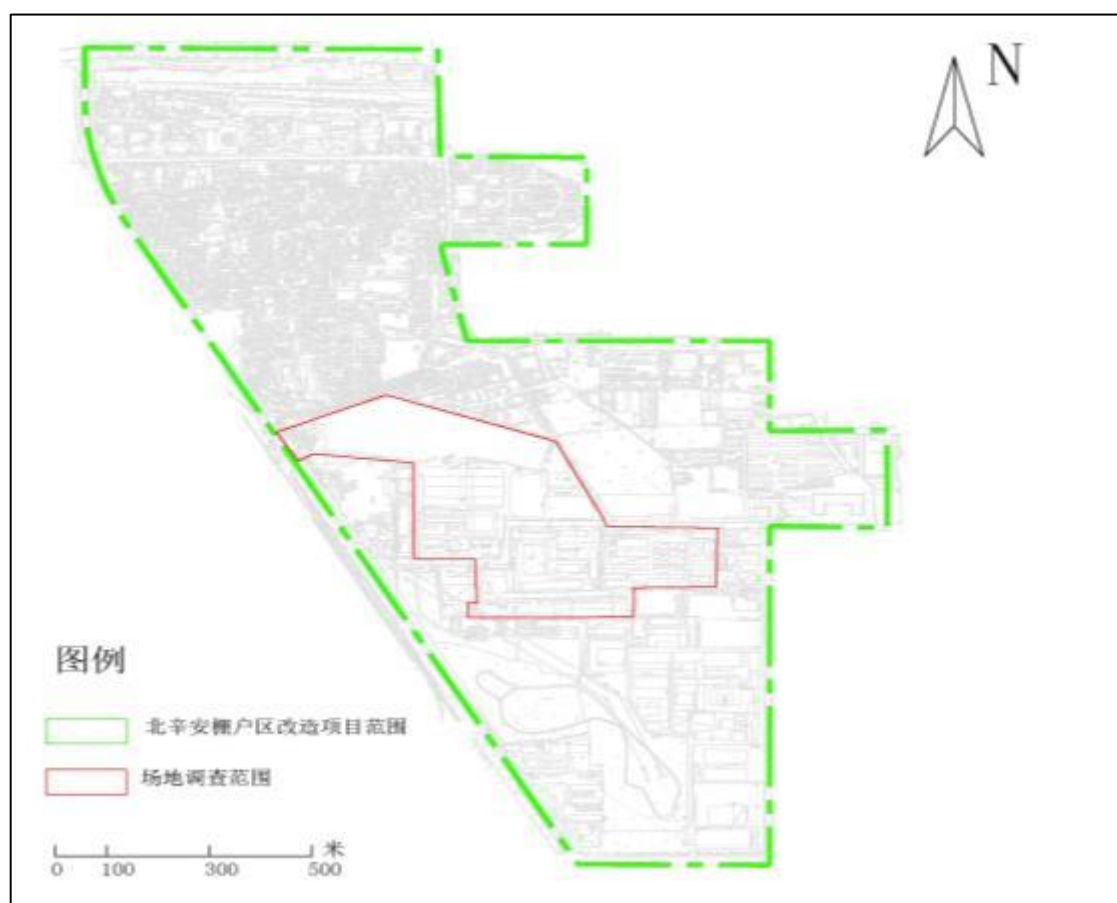
图 1.5-1 项目评价范围示意图

项目场地评价范围约 19.86 万平米，如图 1.5-1 所示，主要包括首钢煤料堆场、首钢电机厂、首钢热力众达换热设备公司、北京第一低压电器有限责任公司、首钢建设总公司古城基地、明塑包装制品厂，具体如图 1.5-2 所示.这些区域在长期的工业生产过程中可能造成场地污染。评价范围内的主要场地信息如表 1.5-1 所示。

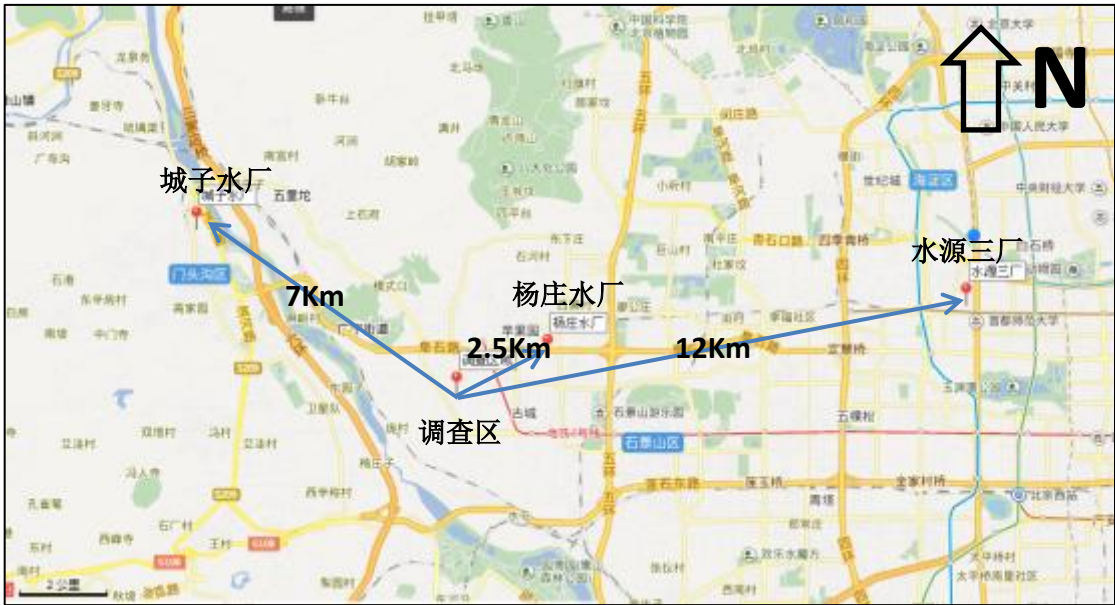
图 2.1-7 调查区周边水厂位置示意图

根据资料显示，调查区域目前位于石景山区地下水水源保护范围二类保护区。如图 2.1-7，在东偏北距离大概 2.5km 处为杨庄水厂，距离其它水厂距离相对较远。调查区域位于杨庄水厂的地下水水源补给区，但杨庄水厂主要通过深层基岩井采集区域深层承压水，深层承压水层与浅层第四系含水层之间有相对较厚的基岩层阻隔。因此，从区域地下水的开采利用情况来看，本场地浅层地下水的环境敏感性相对较低。北京市石景山区水厂地下水水源保护区如图 2.1-8。

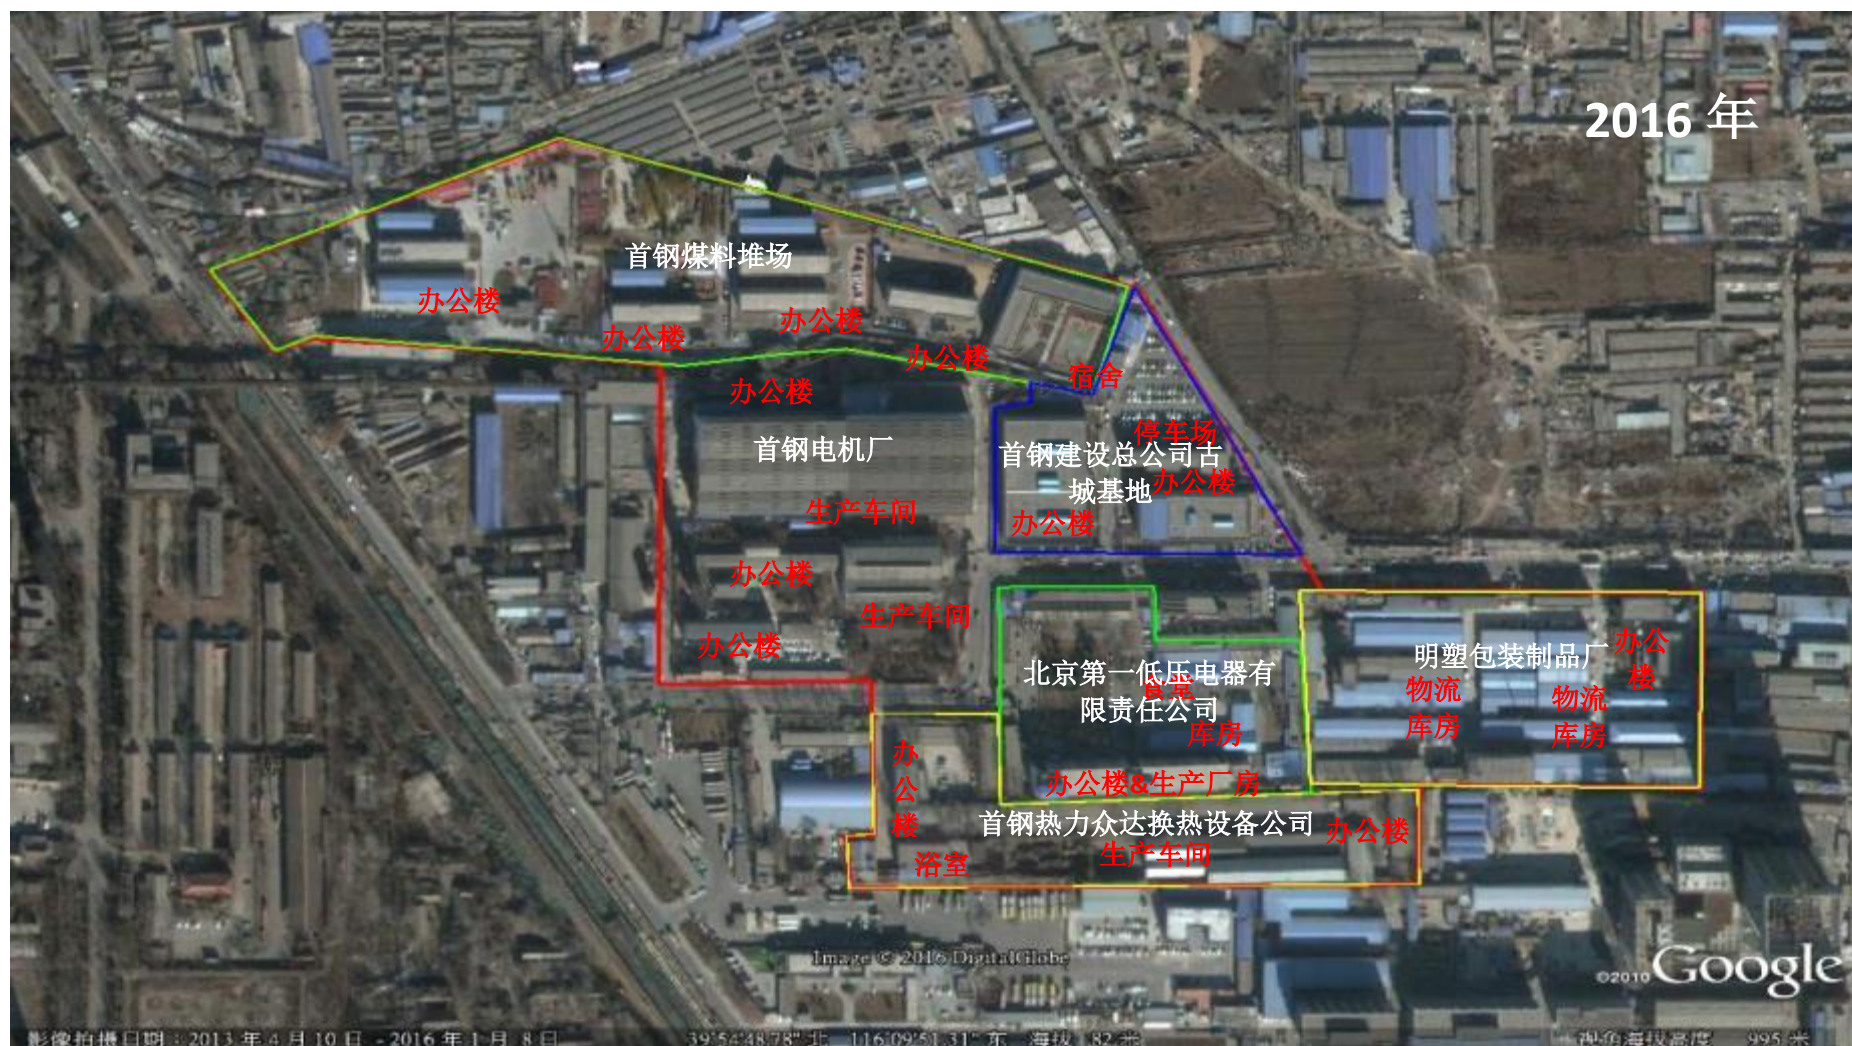
图 2.1-11 调查区域建筑分布示意图

调查场区的建筑分布示意图如图 2.1-11 所示。现存厂房情况如图 2.1-12 所示。

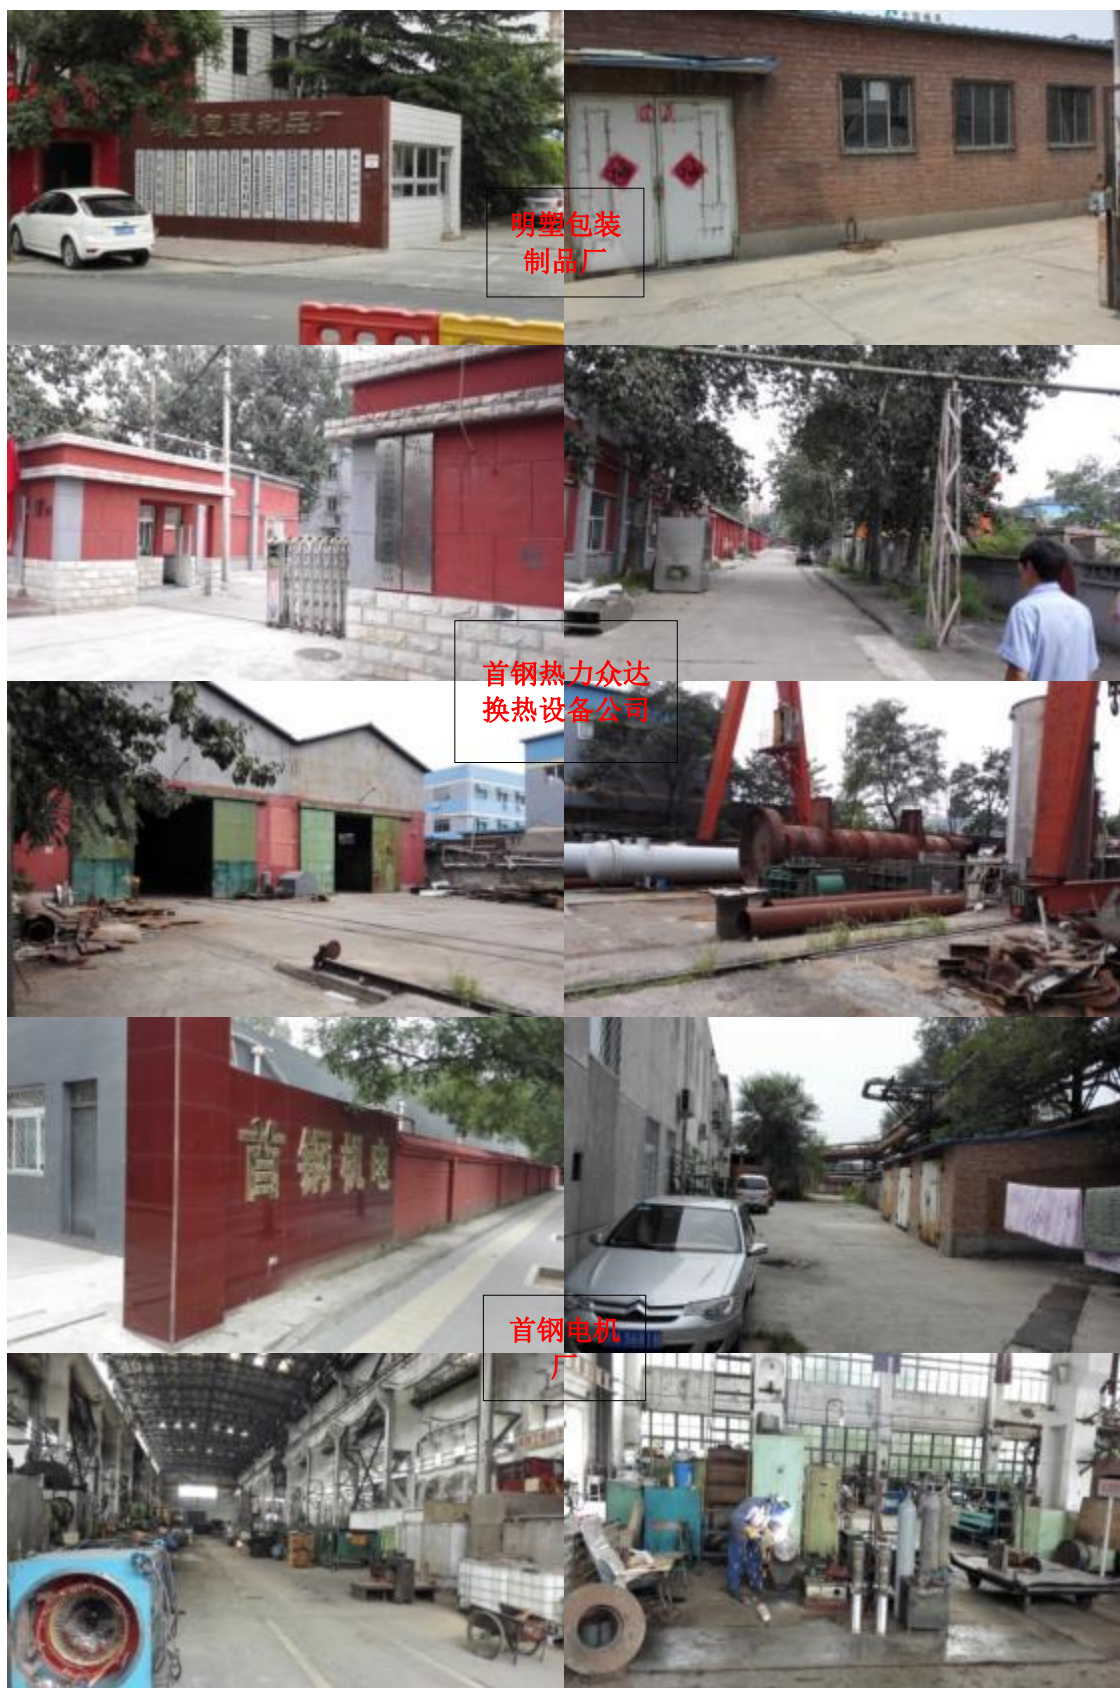
图 2.1-12 调查区域内部分厂房现存状况

- 首钢建设总公司古城基地为首钢建设总公司下属公司的办公场所；原脱硫厂房经过修缮后改为办公楼；
- 北京第一低压电器有限责任公司院内基础设施完好，主要进行一些电子产品的来料组装；
- 首钢电机厂厂房完好，主要进行大型电机的维修；
- 明塑包装制品厂厂房完好，现在主要为其他一些入驻公司的办公场所和一些物流公司的物品保存仓库。

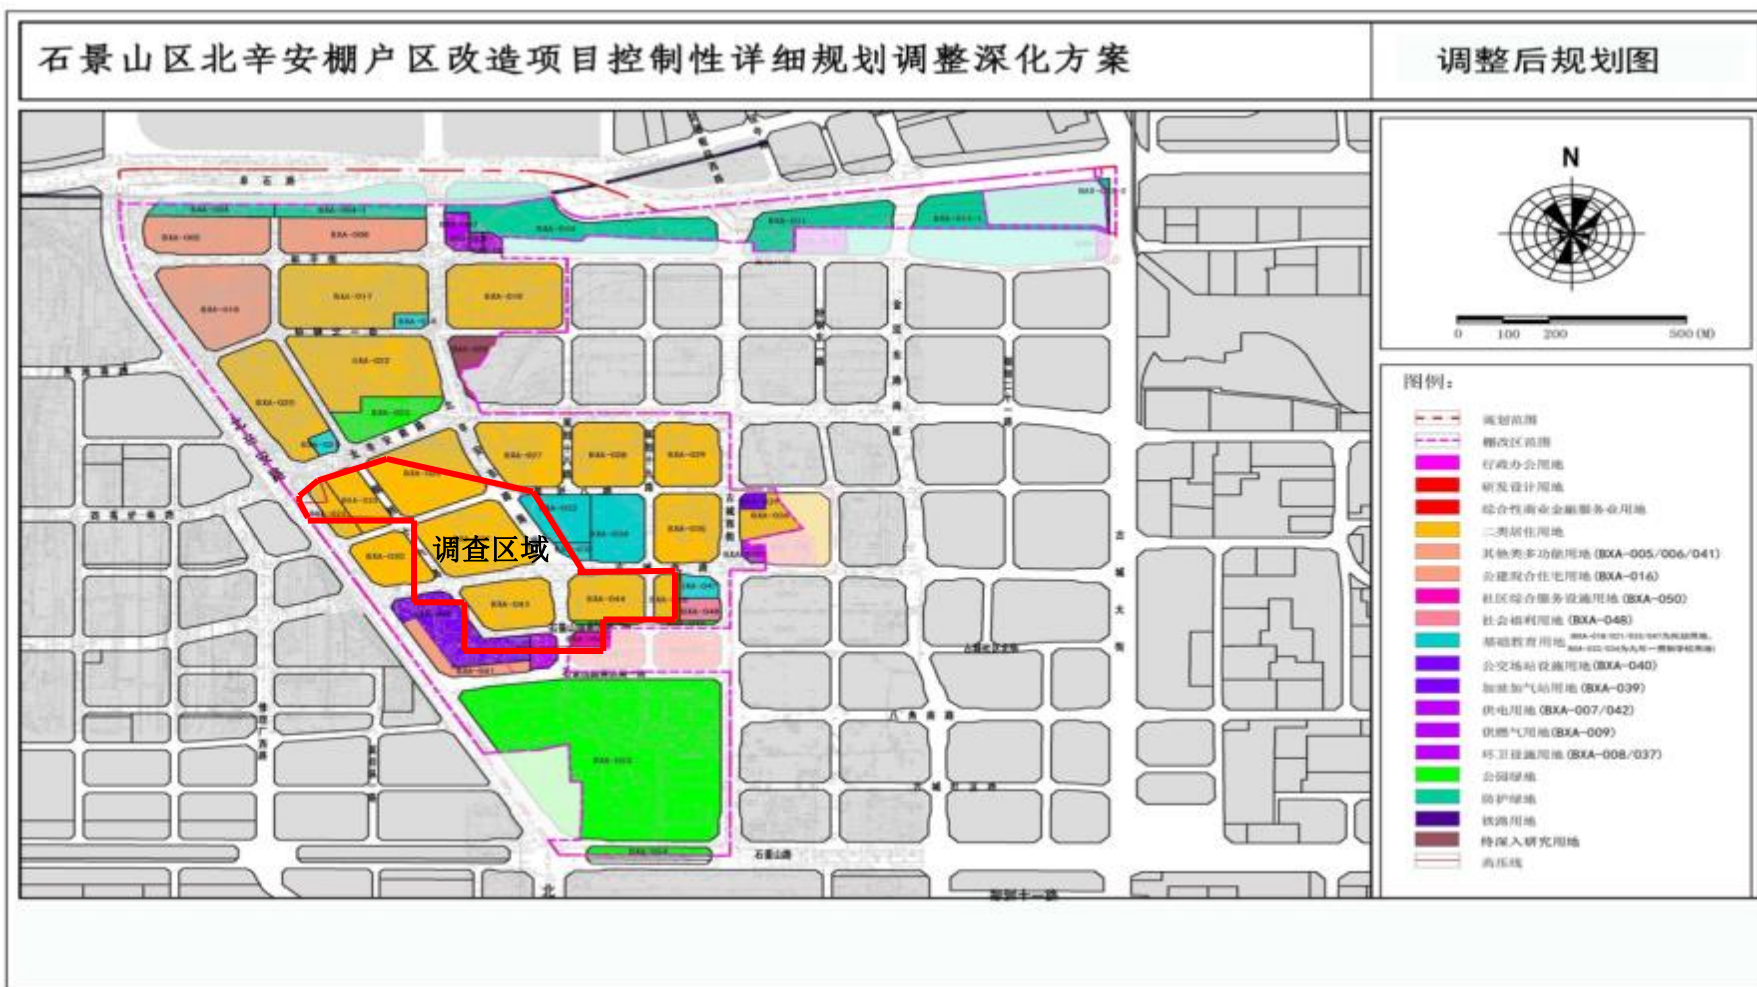
图 2.1-13 调查区域用地情况规划图

依据北辛安棚户区改造项目规划内容，如图 2.1-13。调查场地区域内未来规划主要将建设成为住宅用地；其中在调查区域的西南角的边界区域部分为规划的公交场站；在调查区域的东偏北的边界区域部分为规划中的基础教育用地。

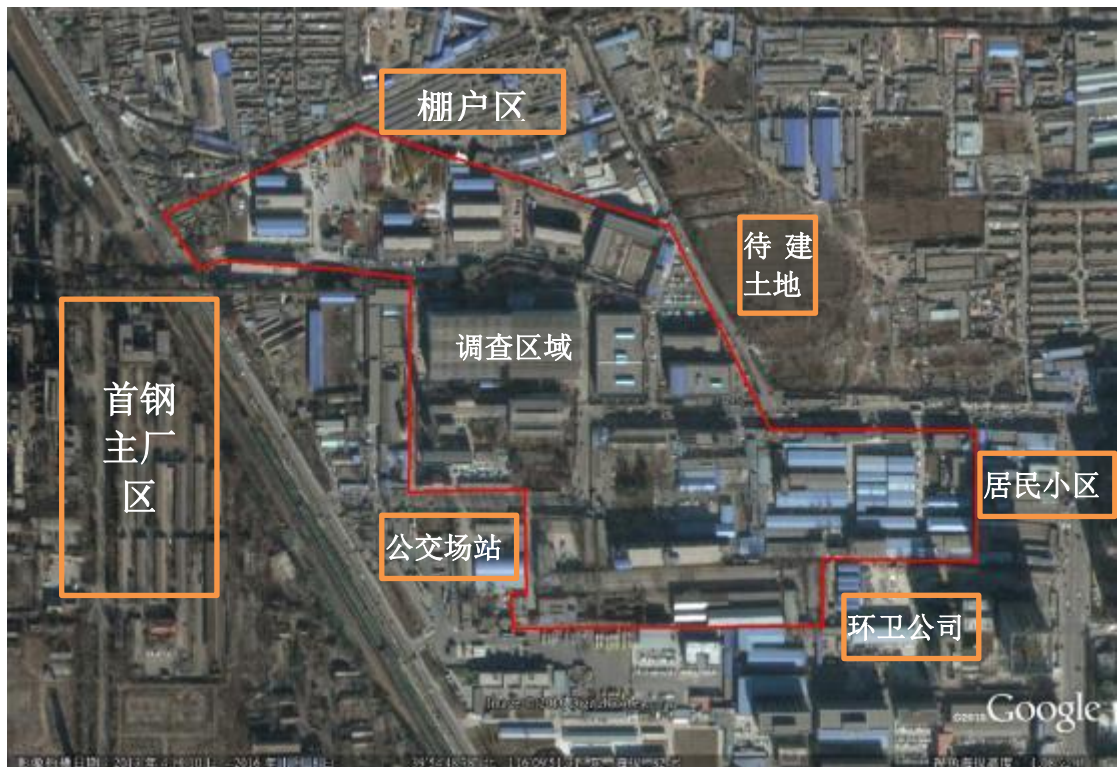
图 2.2-3 场地周边土地利用情况示意图

在调查区域的西侧为首钢主厂区，北侧为棚户区，东侧为待建土地，南侧为公交场站和环卫公司，场地周边土地利用情况见图 2.2-3。

此次调查的 6 个场地分布相对集中，整体位于首钢主厂区东侧。经现场勘察分析，调查场地正处于首钢主厂区高炉烟囱的排放的下风向方向，直线距离为 1-2 公里，属于烟气沉降区，可能受首钢主厂区长期生产过程中气体排放的影响，造成对调查场地一定的潜在污染。

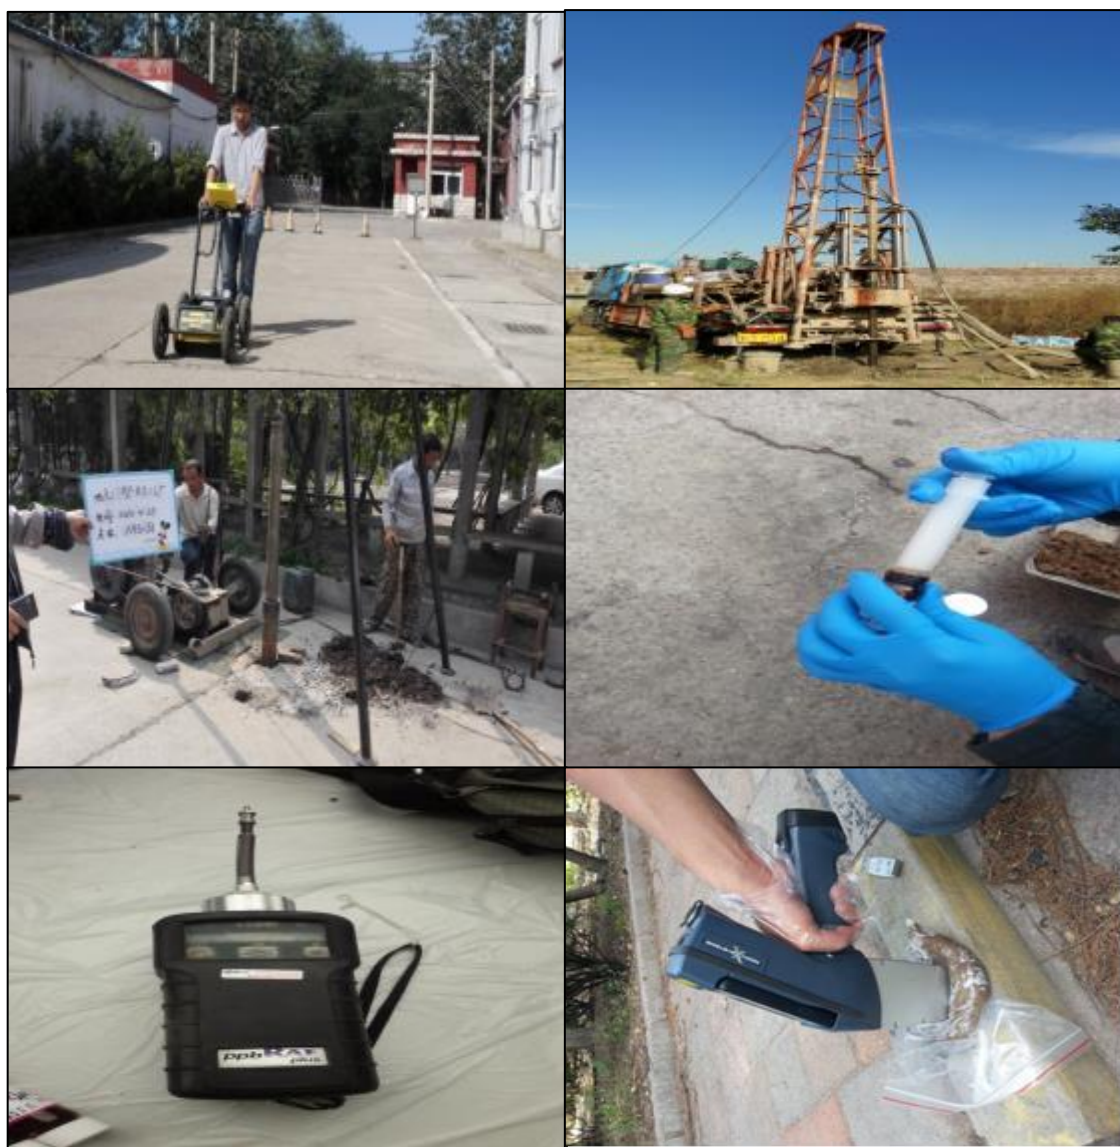
图 3.4-1 现场采样过程

- 取样剖面:进行 VOCs 类土样取样前,使用弯刀刮去表层约 1cm 厚土壤,排除因取样管接触或空气暴露造成的表层土壤 VOCs 流失。
- 取样:快速使用 Easydraw 针管取样器进行取样,取样量为 5g 左右,转移至加有甲醇保护液的 VOCs 样品瓶中,进行封装。
- 保存:为延缓 VOCs 流失,样品通常在 4℃左右保存,保存期限 7 天。

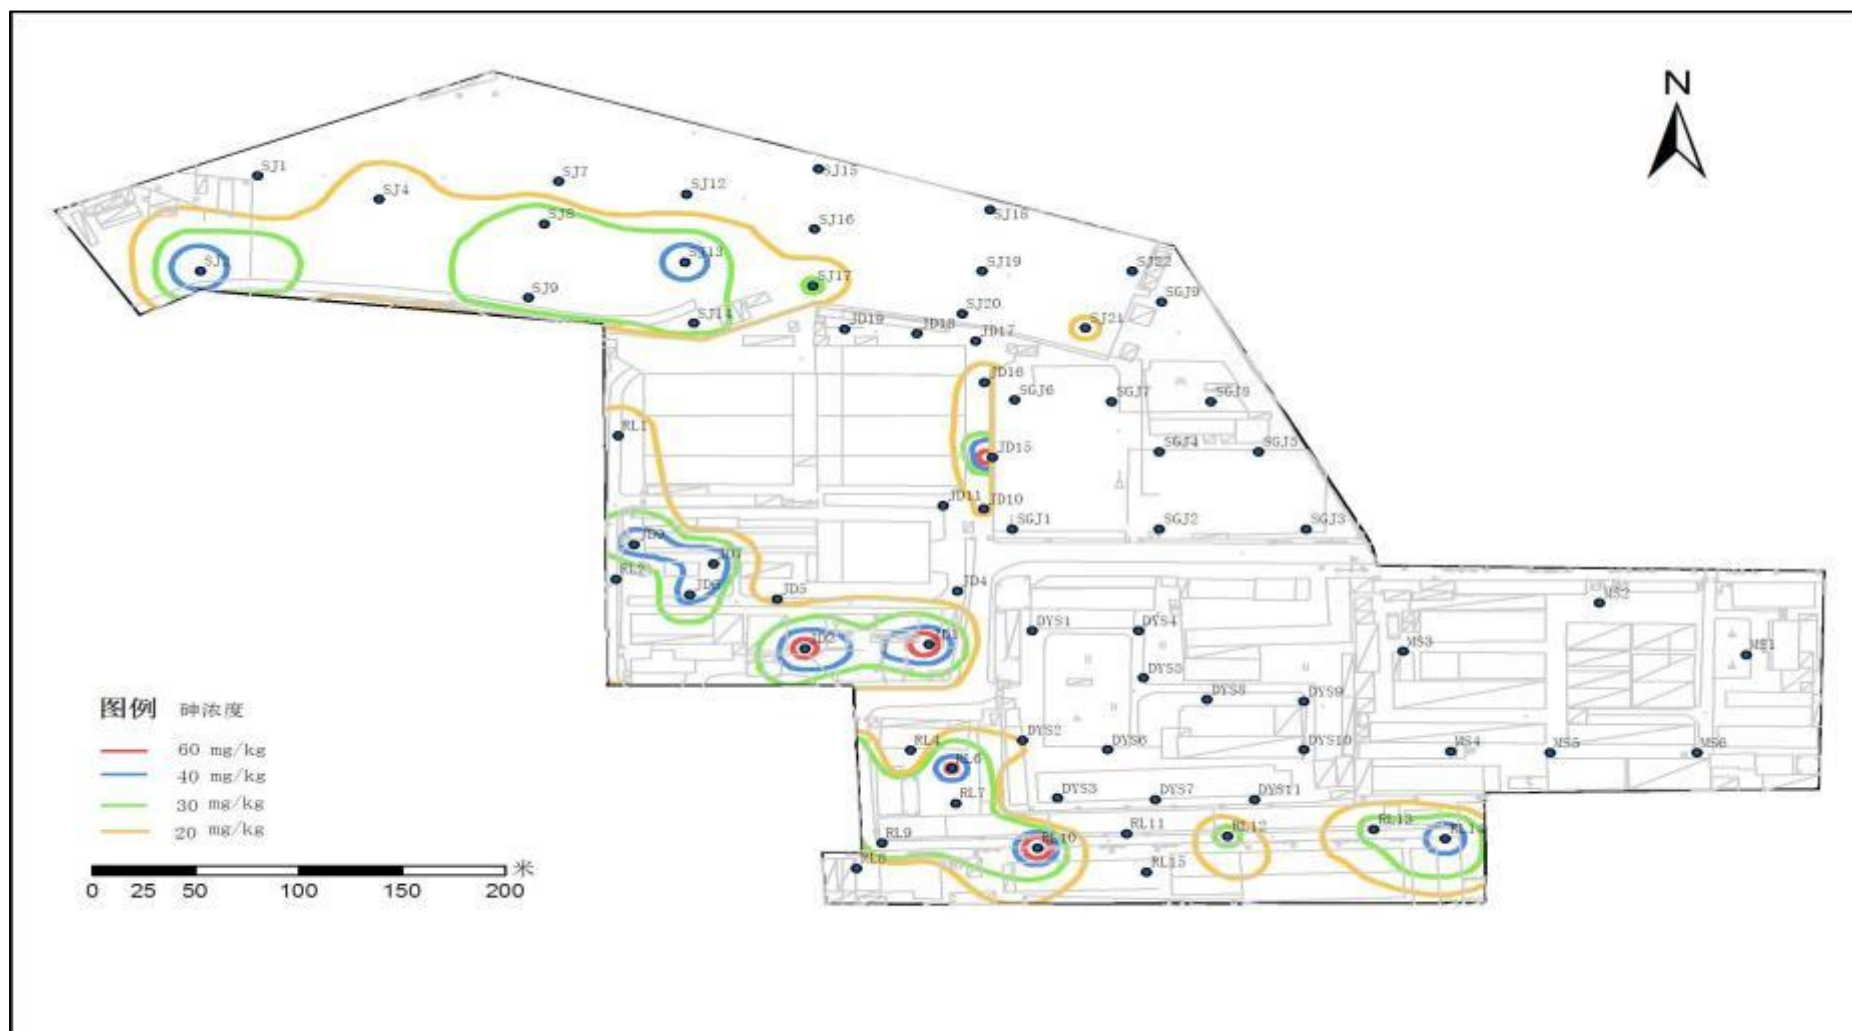
图 4.2-7 埋深 0-1m 范围内土壤样品中砷浓度分布示意图

从整体上来看，该场地靠近西侧的 3 个厂区内土壤中的污染情况相对较为复杂。根据污染识别结果和现场采样分析结果，初步构建的场地污染概念模型的为部分污染区域的土壤中砷、苯并（a）芘和苯并（b）荧蒽等主要来源为原场地西侧的原首钢主厂区多年生产造成的气源污染沉降，在后期场地内几个独立生产厂区开发建设过程中的施工扰动造成了目前表层土壤污染严重，污染物分布规律性较弱，尤其是部分区域个别点位砷的最大污染深度高达 6 米左右。六个厂区内重金属或多环芳烃超标样品点的分布如图 4.2-7 至 4.2-42 所示。

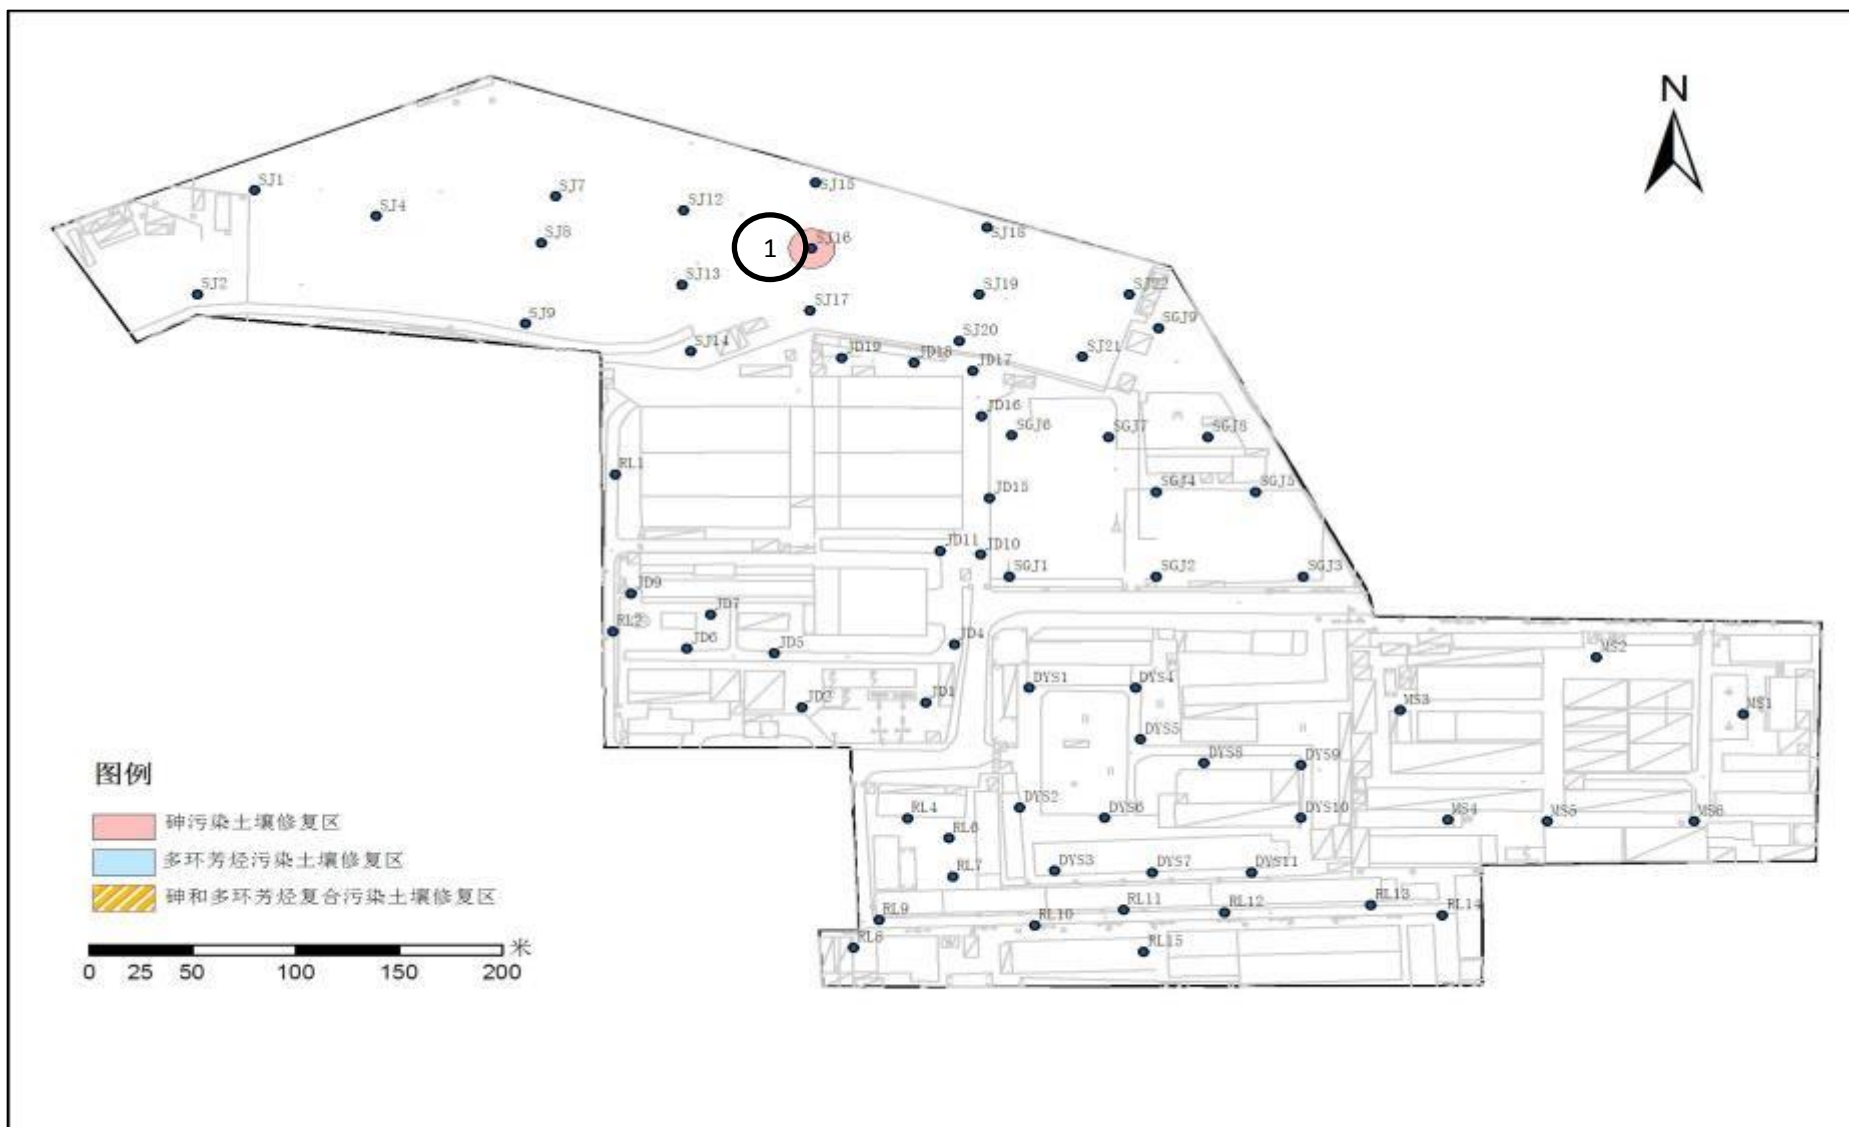
图 6.2-6 污染土壤第六层(5-6m)修复范围示意图

不同类别污染物污染土壤的修复范围示意图 6.2-1 至 6.2-6。

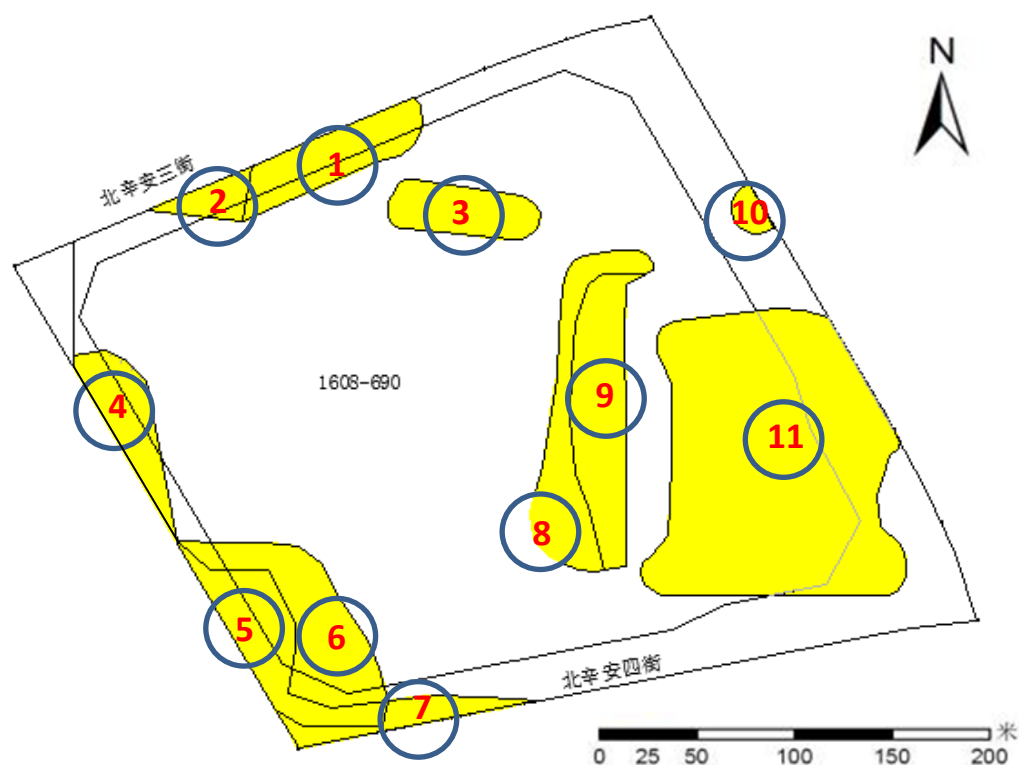
图 8.2-1 污染土第一层 (0-1m) 修复示意图

根据本项目场地修复目标和修复范围章节，690 地块的主要污染物为多环芳烃及重金属砷，经核算，第一层污染土壤修复面积为 16269.55 平方米，污染土壤修复土方量为 16269.55 立方米，第二层污染土壤修复面积为 4665.197 平方米，污染土壤修复土方量为 4665.197 立方米，第三层污染土壤修复面积为 1651.34
