北辛安棚户区改造项目

# 场地环境评价报告

——681 地块报告

编制单位：轻工业环境保护研究所

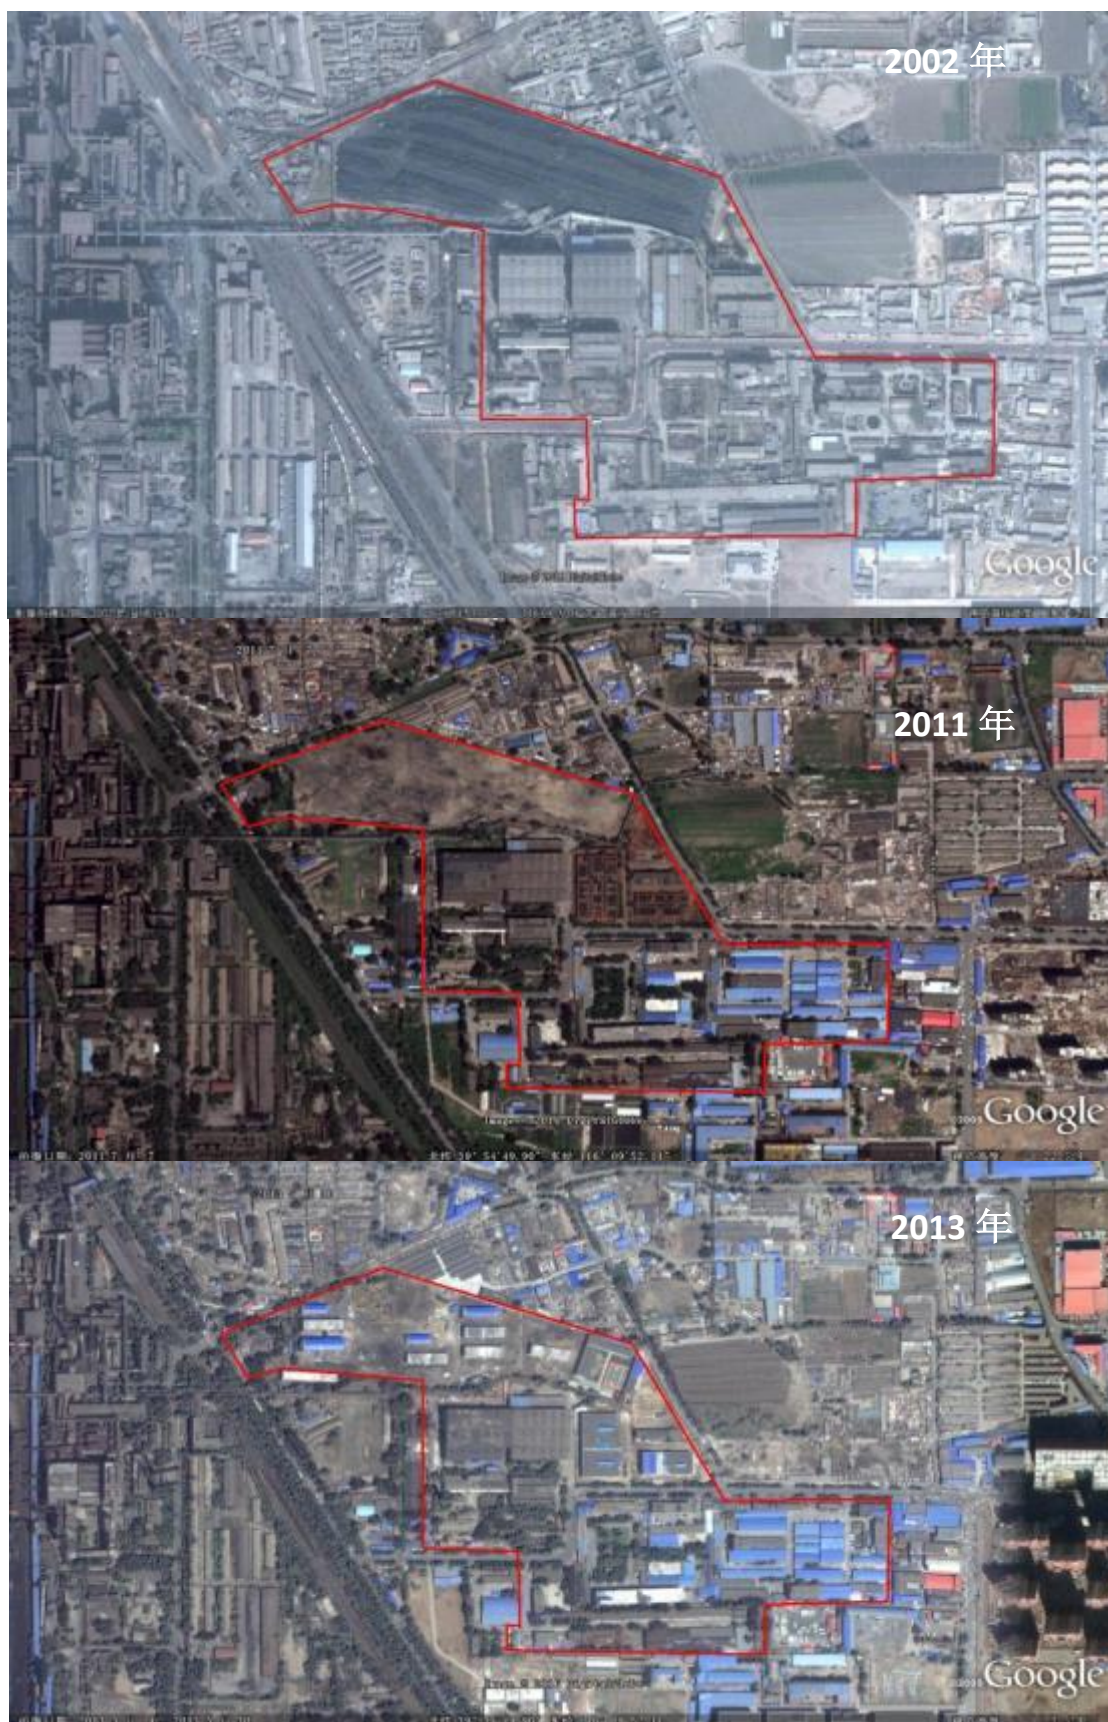
图 2.1-10 调查厂区状况变化示意图

从历史图片上看，调查的场地经历了一些变更，主要是在首钢煤料堆场和首钢建设总公司古城基地内；首钢搬迁后，首钢煤料堆场在 2010 年左右划归首钢建设总公司使用；首钢建设总公司 2011 年开始，经过修整改造后，将原首钢煤料堆场建设成为了首钢建设总公司下属公司的办公基地，所造成的扰动相对较大。

现在的首钢建设总公司古城基地原为首钢的煤气脱硫站，首钢搬迁后，该场地在 2010 年左右划归首钢建设总公司使用；从 2011 年开始，首钢建设总公司陆续将原厂房改造成为办公楼，将原煤气脱硫站改建成了首钢建设总公司古城基地；调查区域的变化状况如图 2.1-10 所示。

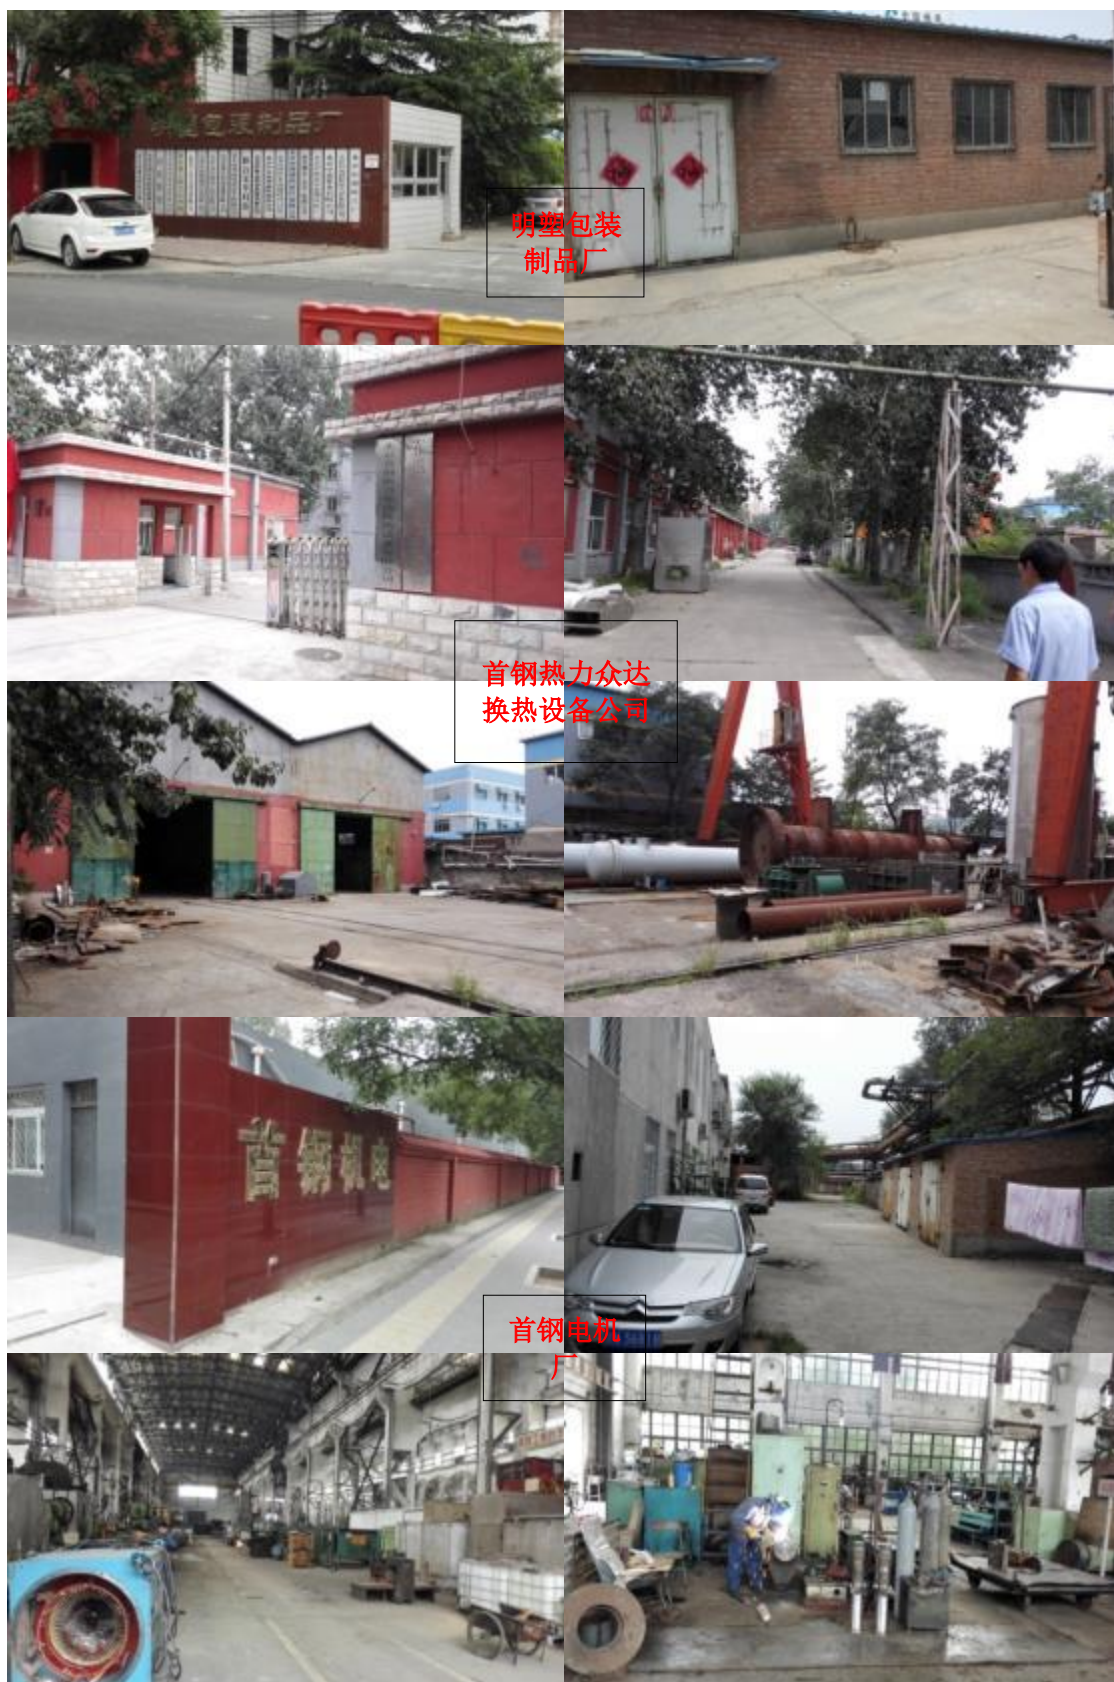
图 2.1-12 调查区域内部分厂房现存状况

- 首钢建设总公司古城基地为首钢建设总公司下属公司的办公场所；原脱硫厂房经过修缮后改为办公楼；
- 北京第一低压电器有限责任公司院内基础设施完好，主要进行一些电子产品的来料组装；
- 首钢电机厂厂房完好，主要进行大型电机的维修；
- 明塑包装制品厂厂房完好，现在主要为其他一些入驻公司的办公场所和一些物流公司的物品保存仓库。

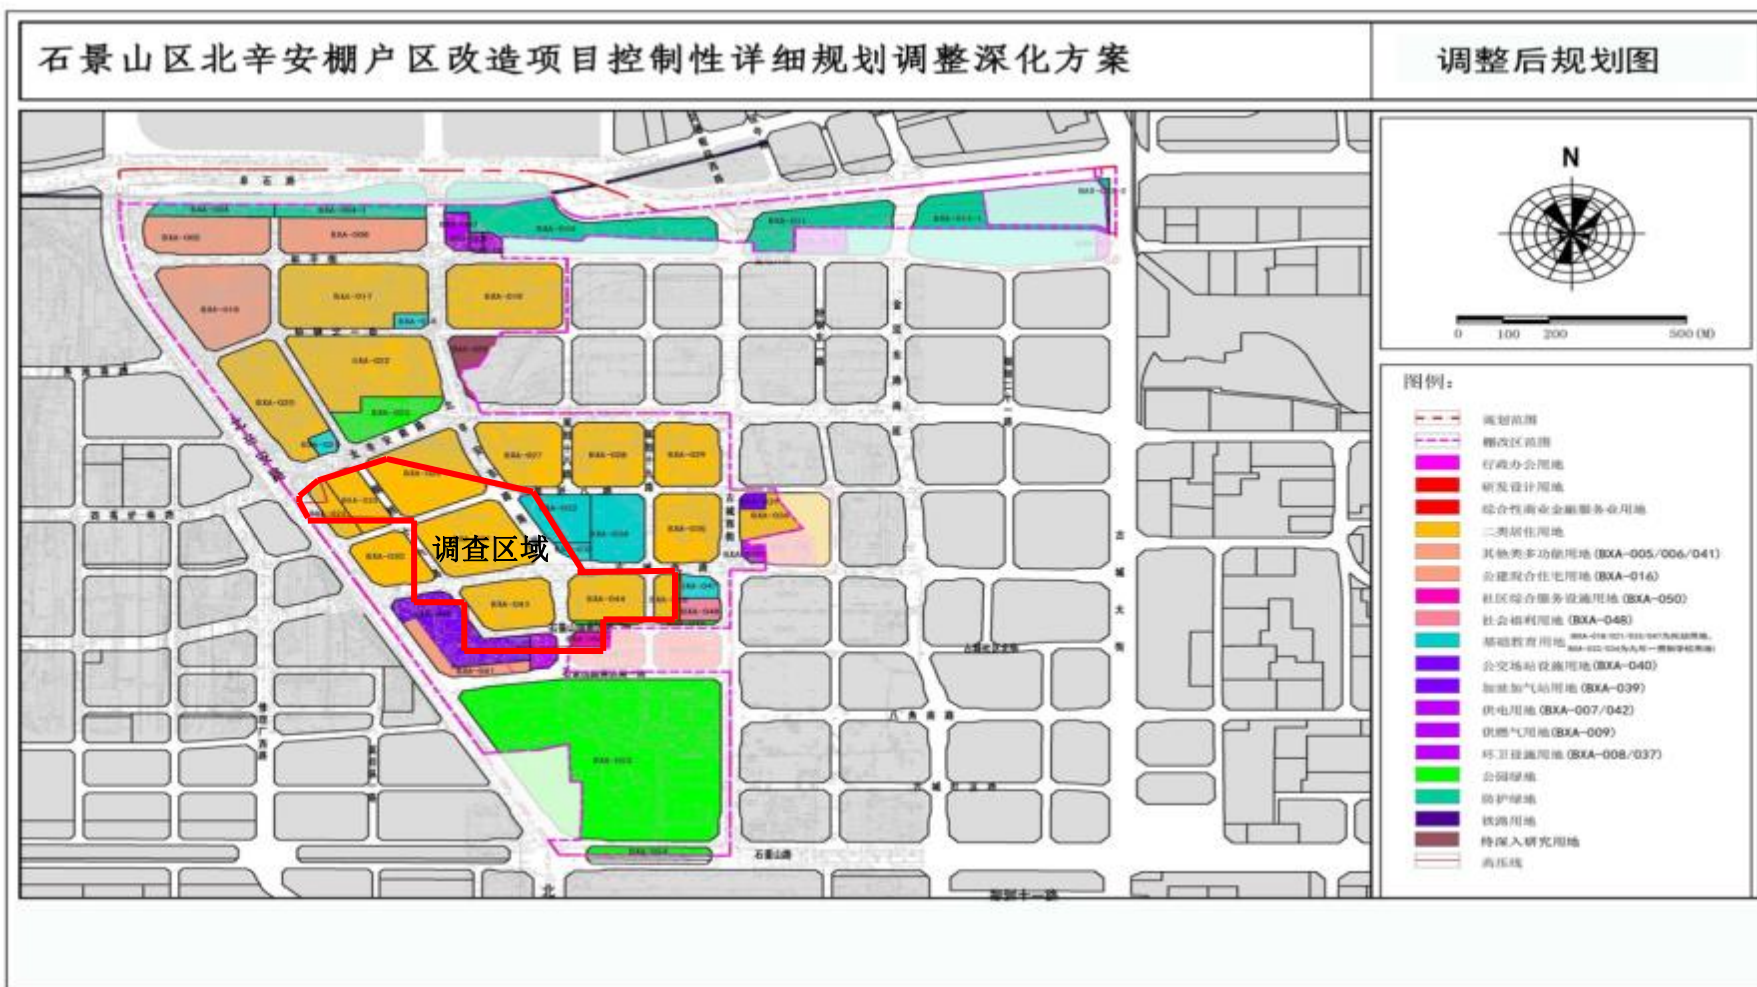
图 2.1-13 调查区域用地情况规划图

依据北辛安棚户区改造项目规划内容，如图 2.1-13。调查场地区域内未来规划主要将建设成为住宅用地；其中在调查区域的西南角的边界区域部分为规划的公交场站；在调查区域的东偏北的边界区域部分为规划中的基础教育用地。

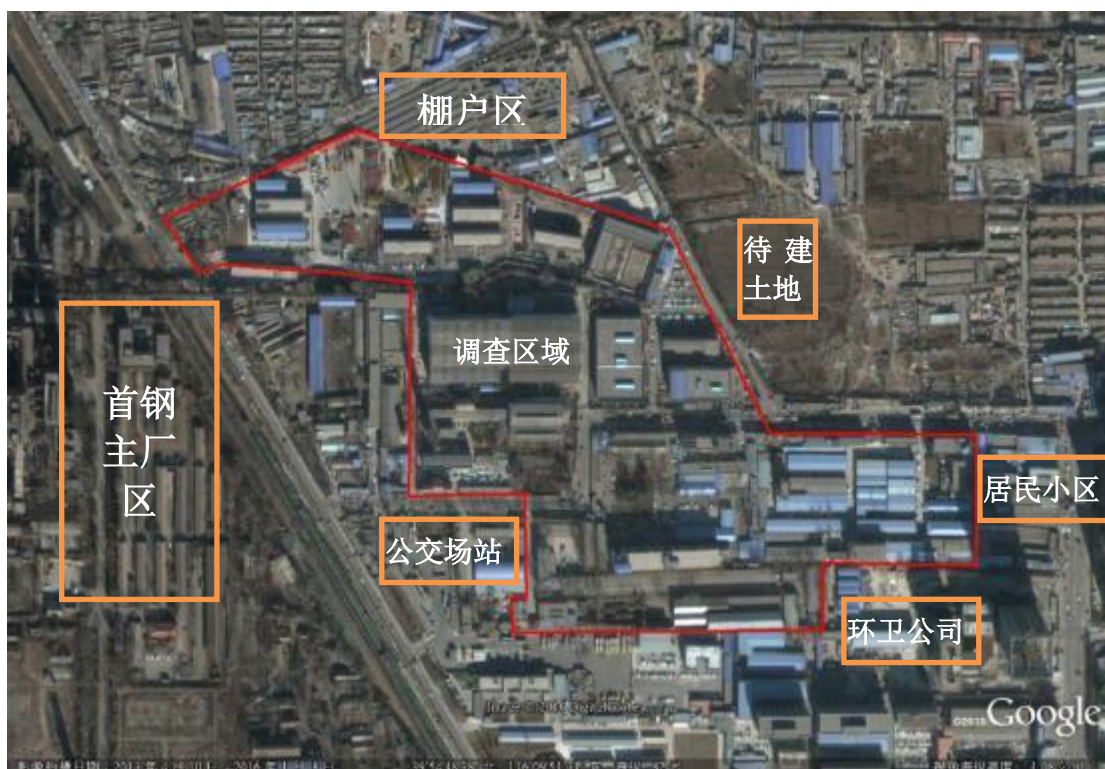
图 2.2-3 场地周边土地利用情况示意图

在调查区域的西侧为首钢主厂区，北侧为棚户区，东侧为待建土地，南侧为公交场站和环卫公司，场地周边土地利用情况见图 2.2-3。

此次调查的 6 个场地分布相对集中，整体位于首钢主厂区东侧。经现场勘察分析，调查场地正处于首钢主厂区高炉烟囱的排放的下风向方向，直线距离为 1-2 公里，属于烟气沉降区，可能受首钢主厂区长期生产过程中气体排放的影响，造成对调查场地一定的潜在污染。

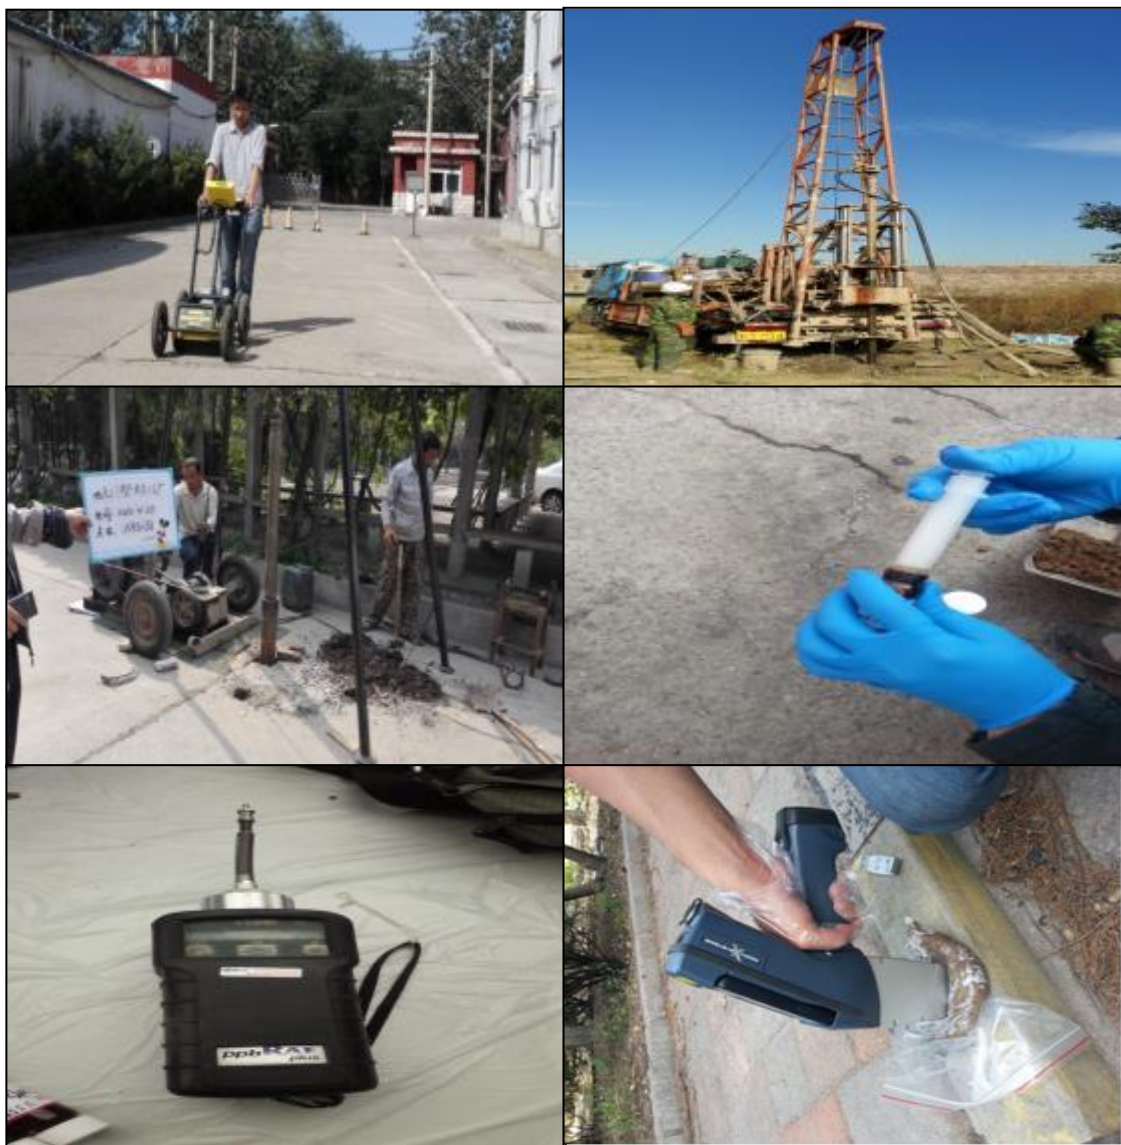
图 3.4-1 现场采样过程

- 取样剖面:进行 VOCs 类土样取样前,使用弯刀刮去表层约 1cm 厚土壤,排除因取样管接触或空气暴露造成的表层土壤 VOCs 流失。
- 取样:快速使用 Easydraw 针管取样器进行取样,取样量为 5g 左右,转移至加有甲醇保护液的 VOCs 样品瓶中,进行封装。
- 保存:为延缓 VOCs 流失,样品通常在 4℃左右保存,保存期限 7 天。
