北辛安棚户区改造项目

# 场地环境影响评价报告

——685 地块报告

编制单位：轻工业环境保护研究所

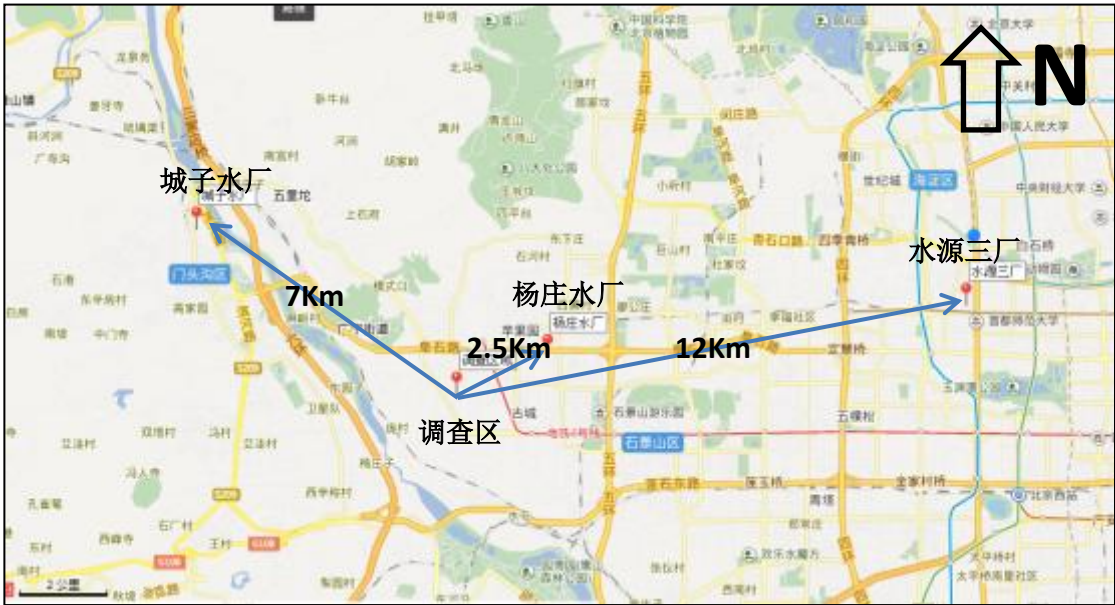
图 2.1-7 调查区周边水厂位置示意图

根据资料显示，调查区域目前位于石景山区地下水水源保护范围的二类保护区。如图 2.1-7，在东偏北距离大概 2.5km 处为杨庄水厂，距离其它水厂距离相对较远。调查区域位于杨庄水厂的地下水水源补给区，但杨庄水厂主要通过深层基岩井采集区域深层承压水，深层承压水层与浅层第四系含水层之间有相对较厚的基岩层阻隔。因此，从区域地下水的开采利用情况来看，本场地浅层地下水的环境敏感性相对较低。北京市石景山区水厂地下水水源保护区如图 2.1-8。

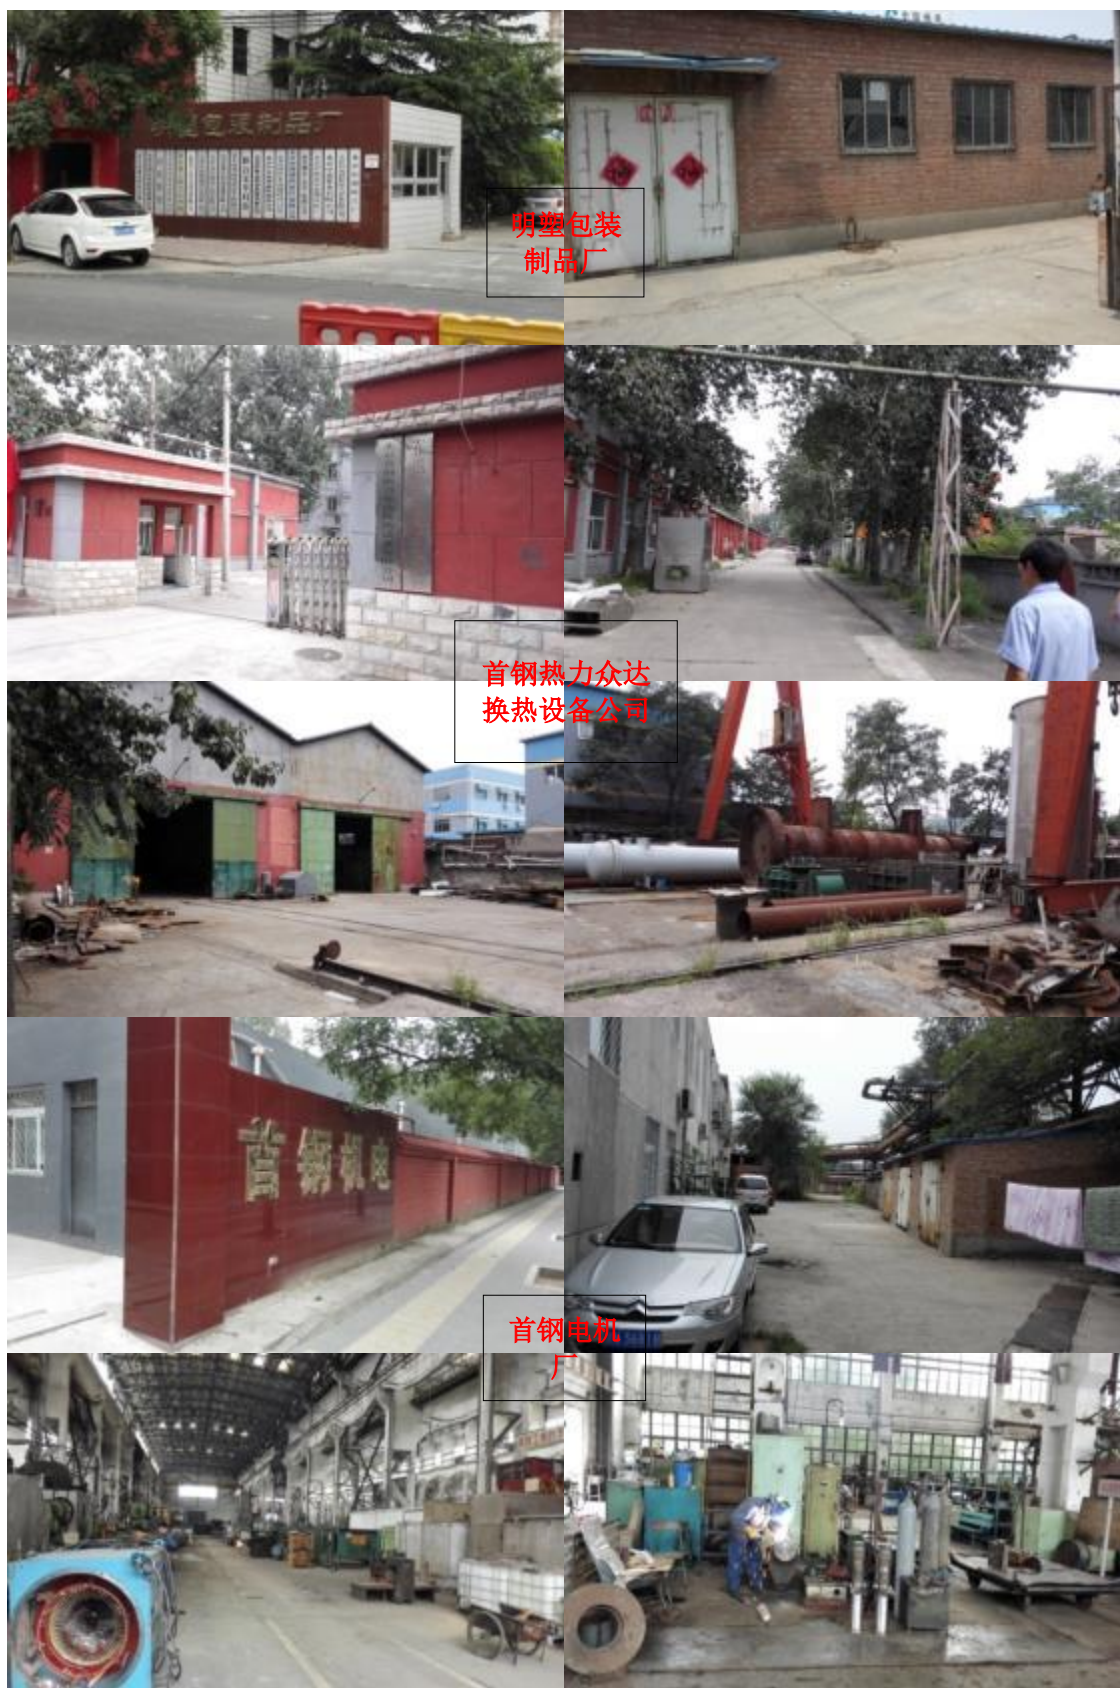
图 2.1-12 调查区域内部分厂房现存状况

- 首钢建设总公司古城基地为首钢建设总公司下属公司的办公场所；原脱硫厂房经过修缮后改为办公楼；
- 北京第一低压电器有限责任公司院内基础设施完好，主要进行一些电子产品的来料组装；
- 首钢电机厂厂房完好，主要进行大型电机的维修；
- 明塑包装制品厂厂房完好，现在主要为其他一些入驻公司的办公场所和一些物流公司的物品保存仓库。
