北辛安棚户区改造项目

# 场地环境影响评价报告

——694 地块报告

编制单位：轻工业环境保护研究所

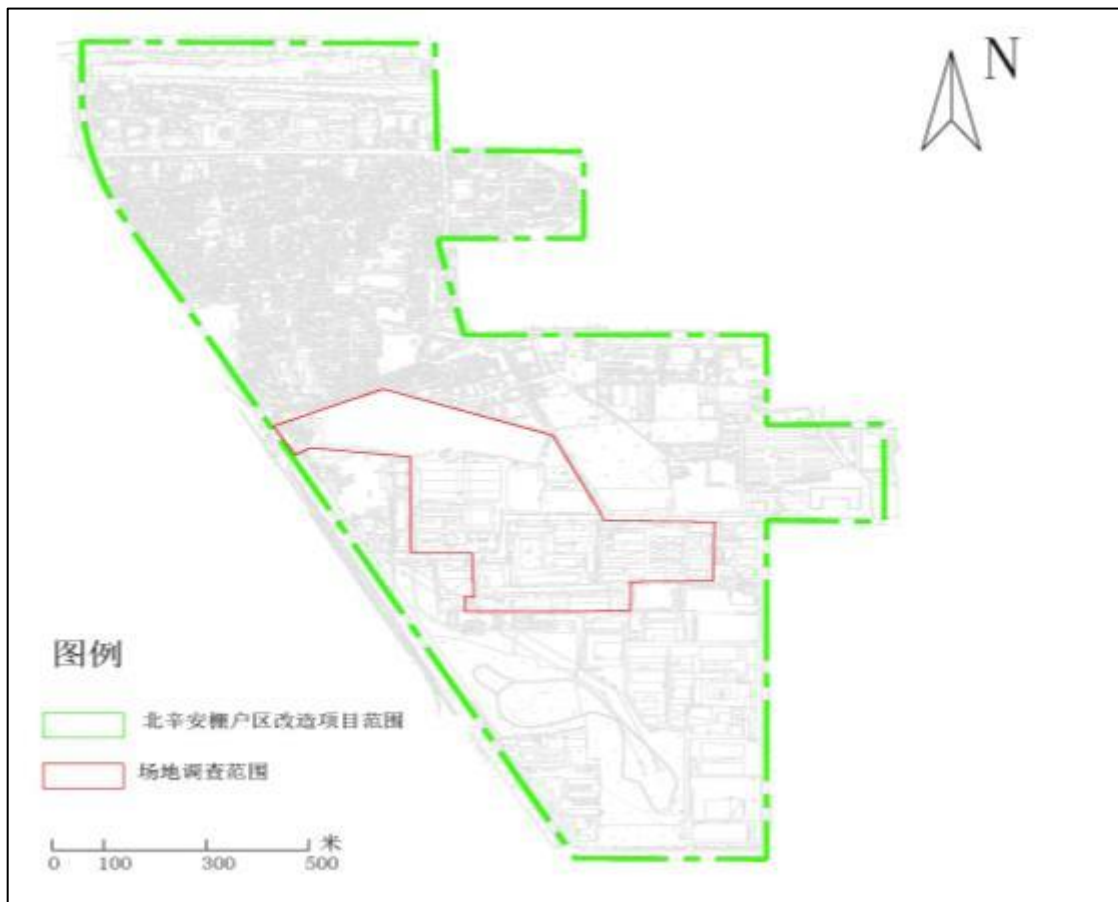
图 1.5-1 项目评价范围示意图

项目场地评价范围约 19.86 万平米, 如图 1.5-1 所示, 主要包括首钢煤料堆场、首钢电机厂、首钢热力众达换热设备公司、北京第一低压电器有限责任公司、首钢建设总公司古城基地、明塑包装制品厂, 具体如图 1.5-2 所示. 这些区域在长期的工业生产过程中可能造成场地污染。评价范围内的主要场地信息如表 1.5-1 所示。

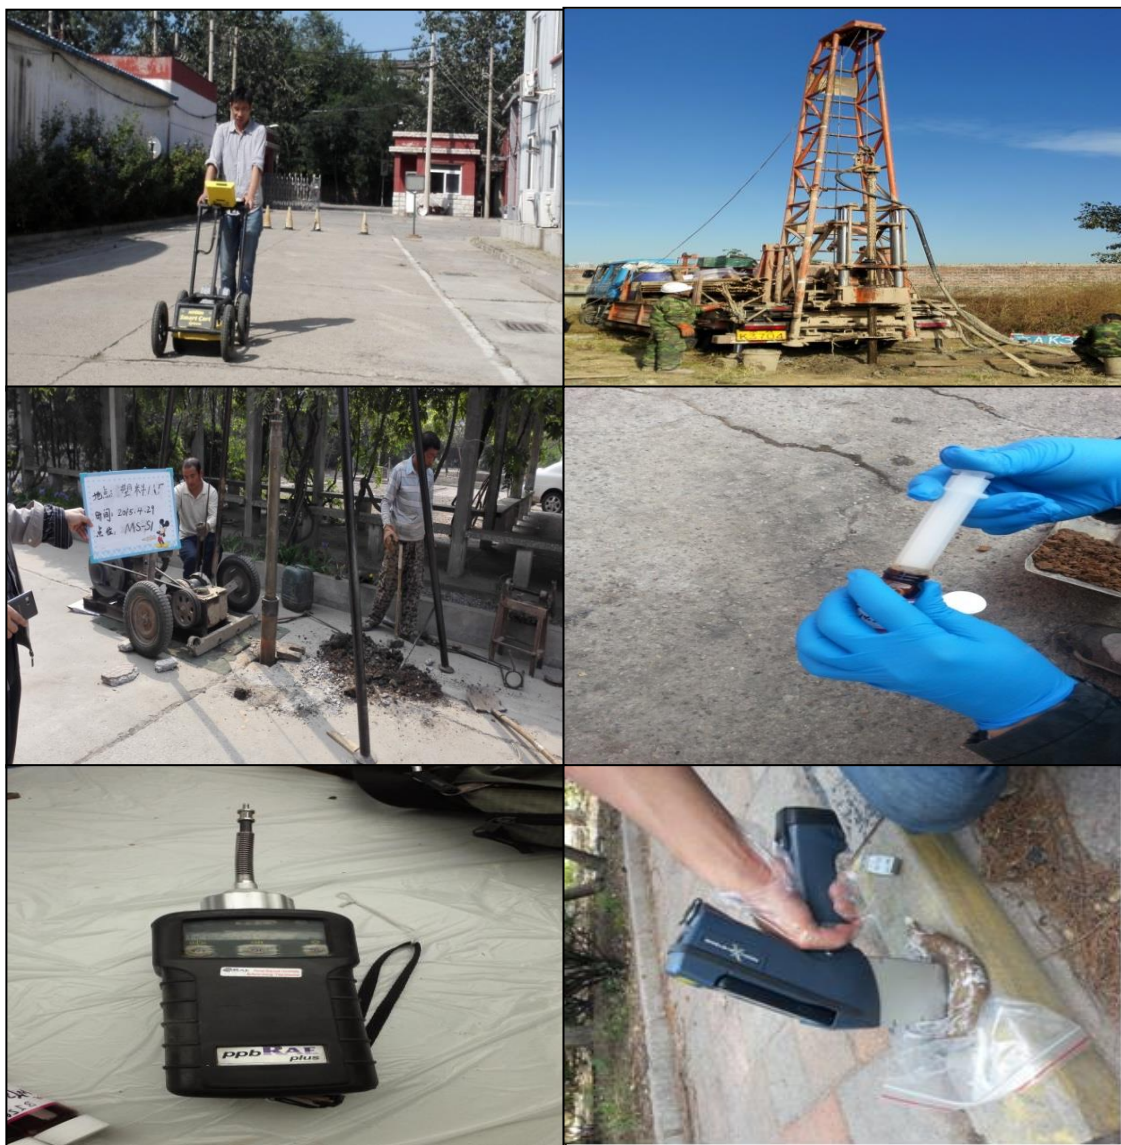
图 3.4-1 现场采样过程

- 取样剖面:进行 VOCs 类土样取样前,使用弯刀刮去表层约 1cm 厚土壤,排除因取样管接触或空气暴露造成的表层土壤 VOCs 流失。
- 取样:快速使用 Easydraw 针管取样器进行取样,取样量为 5g 左右,转移至加有甲醇保护液的 VOCs 样品瓶中,进行封装。
- 保存:为延缓 VOCs 流失,样品通常在 4℃左右保存,保存期限 7 天。

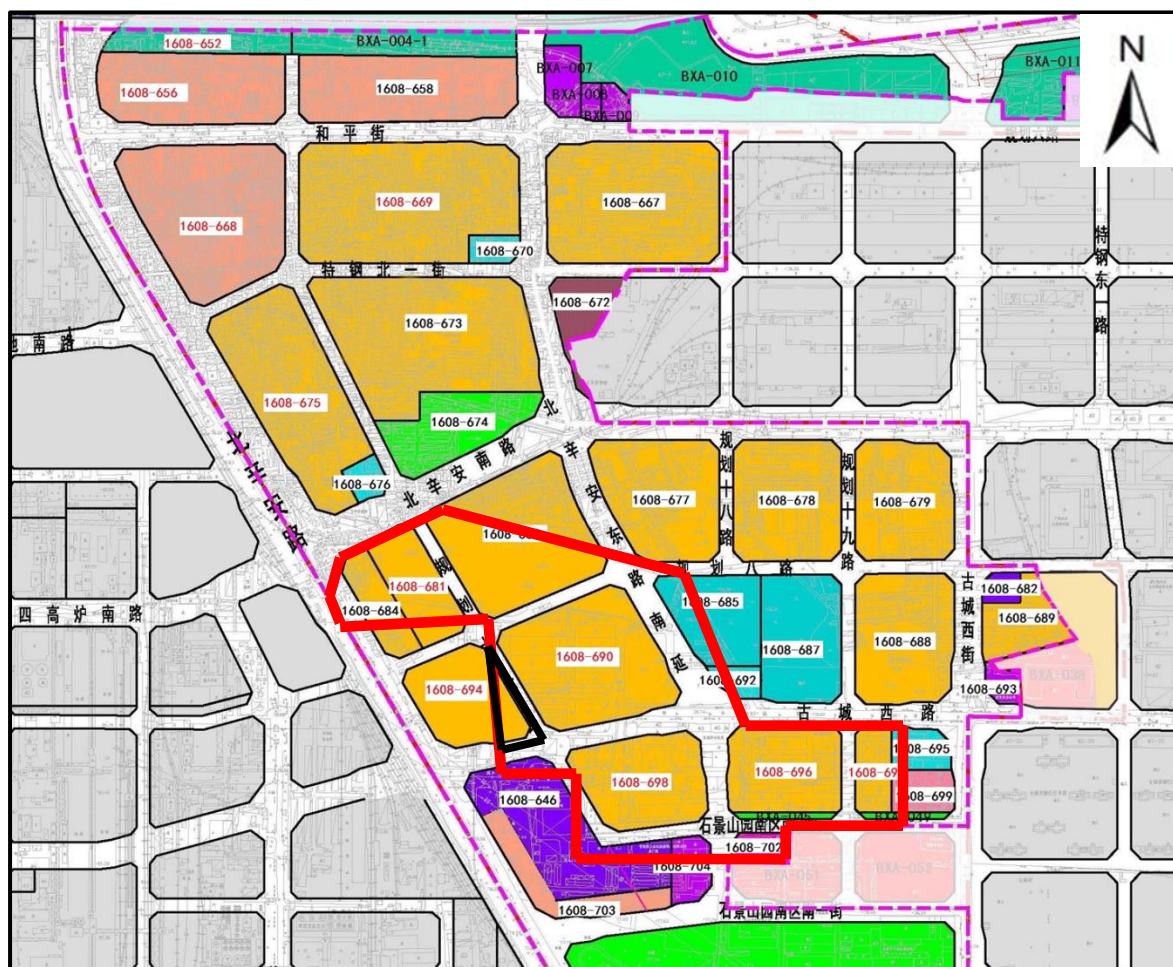
图 8.1-1 694 地块地理位置图

本项目评价范围可按区域开发划分为 17 个地块，其中，694 地块基本处于整体地块的中间偏西位置，占地面积约 5397.721 平方米，主要占用首钢电机厂部分用地，该地块四至东侧临 690 地块，南侧临 646 地块，西侧临北辛安路，北侧临 681 地块，具体如图 8.1-1 所示。
