北辛安棚户区改造项目

场地环境评价报告

——681-1 地块报告

编制单位: 轻工业环境保护研究所

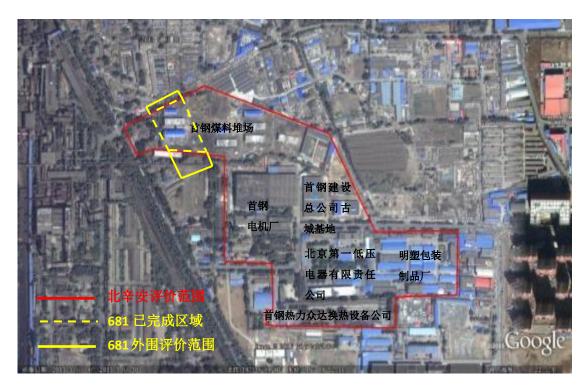
图 1.5-1 评价范围内主要场地位置示意图

681 地块总体占地面积约 18118.595 平方米,已完成的评价范围(厂区内地块)面积约为 10576.4996 平方米;此次 681 补充调查的地块原为厂区外南侧与北侧的六建模板分公司第一租赁站部分用地及棚户区域,现已拆除完毕,占地面积约为 7542.0954 平方米,如图 1.5-1 所示。

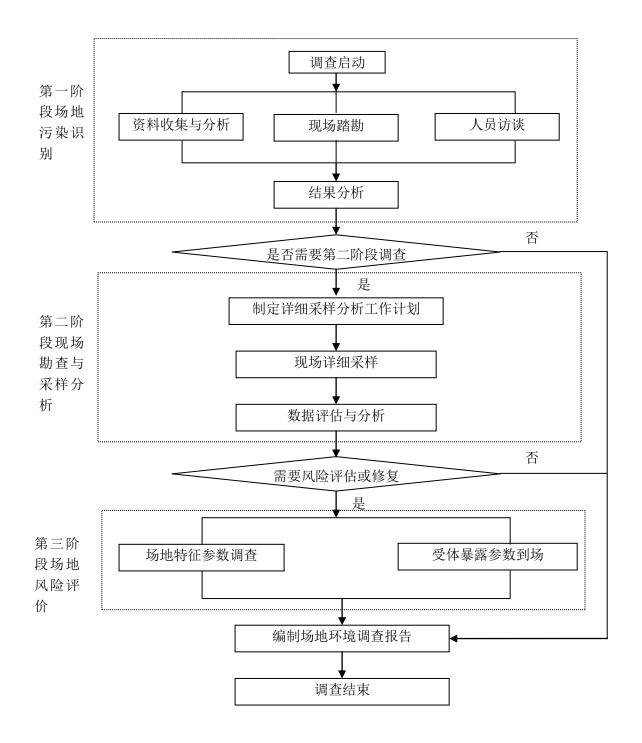
图 1.6-1 场地环境评价工作程序

本次场地评价的工作程序为:通过场地污染识别了解可能存在的污染物种类、污染途径、污染区域,初步划定重点关注范围;对重点关注区域进行现场土壤采样分析;根据检测结果,采用污染场地风险评价的方法判断土壤是否受到污染、污染程度、污染范围以及污染修复标准。

本次场地评价的具体步骤是:对比环境检测数据和风险筛选值中的居住用地限值,如果小于筛选值,则说明其风险相对较小,可结束风险评价;如果大于筛选值,则需要进行进一步的风险计算,确定其人体健康风险值及修复标准限值,为进一步确定污染范围和修复对策提供依据。

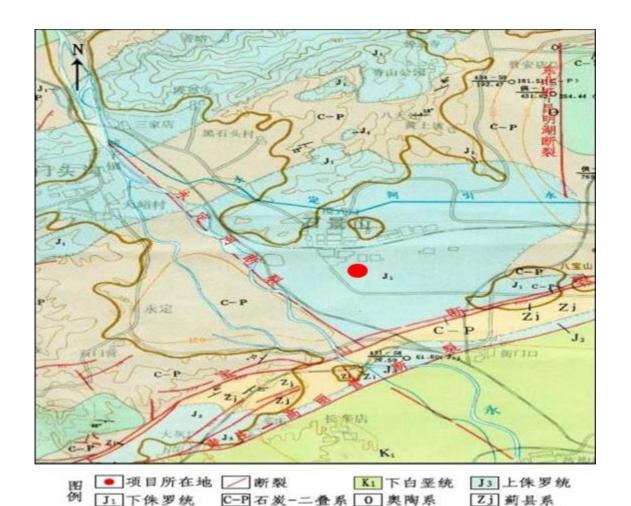
图 2.1-2 调查场地所在区域基岩构造图

本区域地质构造发育,断裂构造包括八宝山断裂、黄庄一高丽营断裂、永定河断裂、东北旺一昆明湖断裂等。地层出露比较齐全,除个别地层因构造影响缺失外,从元古界至新生界地层均有出露。前第四系地层主要出露于西部山区,地层多以北东东向延伸,新生界的第三系地层分布于八宝山断裂南部,并被第四系所覆盖。地层由老至新包括蓟县系(Zj)、奥陶系(O)、石炭系(C)、二叠系(P)、侏罗系(J)、白垩系下统(K1) ,见图 2.1-2。

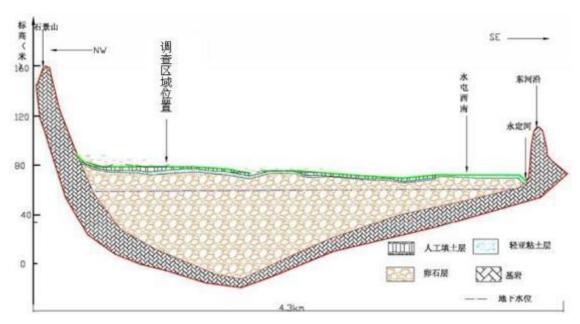
图 2.1-3 场地所在区域地层岩性的垂直分布图

此次调查区域位于北京城区以西的石景山区,地层岩性比较简单,主要由单一的砂卵石组成。目前大致分为四个土层:人工填土层、轻亚粘土层、卵石层、基岩层。调查区域地层岩性的垂直分布概况见图 2.1-3。

- (1)人工填土层:成分比较复杂,由砖瓦块、碎石及粘性土组成。灰~杂色,稍湿~湿,松散。该层没有层次规律,厚度在调查区域各个位置是不相同的,从0.5~2.0 m 不等。
- (2) 轻亚粘土层:冲积形成含少量小砾石,黄~褐黄色。稍湿~湿,可塑~ 硬塑。厚度为 1.0 m 左右,在调查区域各个位置有差别。
- (3) 卵石层:该层分布稳定。卵石成分为石英岩、辉绿岩等硬质岩石。卵石粒径 20~80 mm,最大超过 100 mm,含量大于 60%,磨圆度较好,多呈亚圆形。该层杂色,稍湿,密实,由沙充填。该地层也是地下水的含水层,在冲洪积扇顶部潜水区,砂卵石裸露于地表,直接接受地表水补充,该地层平均厚度 40 m,地下水埋深在 20 m 左右。

(4) 基岩层:局部顶面有薄层强风化物,呈土状,一般为中等风化,呈块状,黄绿色。

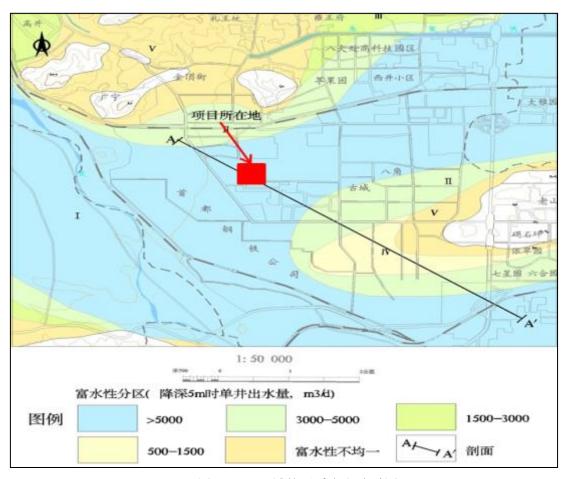
图 2.1-4 区域第四系水文地质图

东部、南部略低。包含砂卵石、砂砾石、中粗砂含砾及薄层粘性土。按其岩性、结构特征及富水性,大致可划为五个区,此次评价区域位于 I 区,如图 2.1-4 和图 2.1-5 所示:

- ① I 区(5000-10000m³/d), 主要分布于永定河冲洪积扇地区。第四系厚度 30-150m, 颗粒由粗变细,含水层岩性为砂卵砾石为主,含水层累计最大厚度 50-70m。
- ② II 区(3000-5000m³/d),主要分布在永定河冲洪积扇近边缘地区,含水层主要为砂卵砾石组成,含水层厚度为 30-50m。
- ③Ⅲ区(1500-3000m³/d),主要分布在永定河冲洪积扇边缘地区及山区边缘地带,含水层岩性主要为砂卵砾石夹中粗砂,含水层厚度一般为20-30m。
- ④IV 区(500-1500m³/d), 主要分布在山区边缘地带, 一般无含水层, 仅在砂粘夹砾石中含水且水量小。
 - ⑤ V 区富水性不均一,主要分布在山前地带。

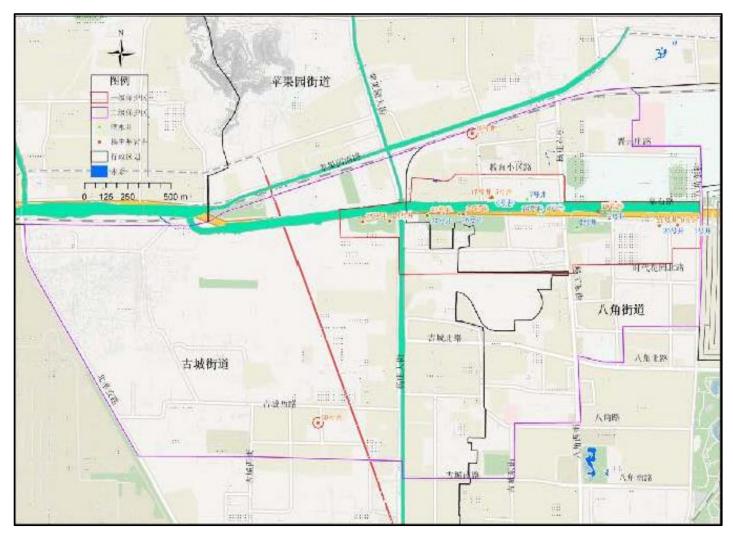
图 2.1-6 北京市石景山区水厂地下水源保护区图

根据《北京市人民政府关于石景山区集中式饮用水源保护区划定方案的批复》,调查区域目前位于石景山区地下水源保护范围的二级保护区。北京市石景山区水厂地下水源保护区如图 2.1-6。

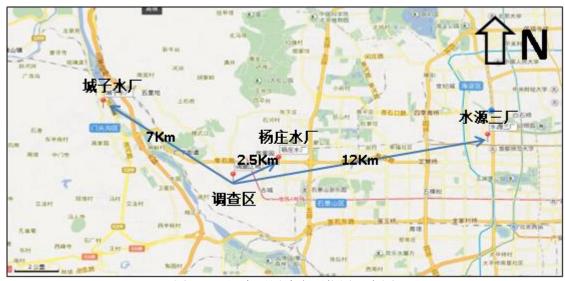
图 2.1-7 调查区周边水厂位置示意图

在东偏北距离大概 2.5km 处为杨庄水厂,距离其它水厂距离相对较远。调查区域位于杨庄水厂的地下水源补给区,但杨庄水厂主要通过深层基岩井采集区域深层承压水,深层承压水层与浅层第四系含水层之间有相对较厚的基岩层阻隔。因此,从区域地下水的开采利用情况来看,本场地浅层地下水的环境敏感性相对较低。如图 2.1-7。

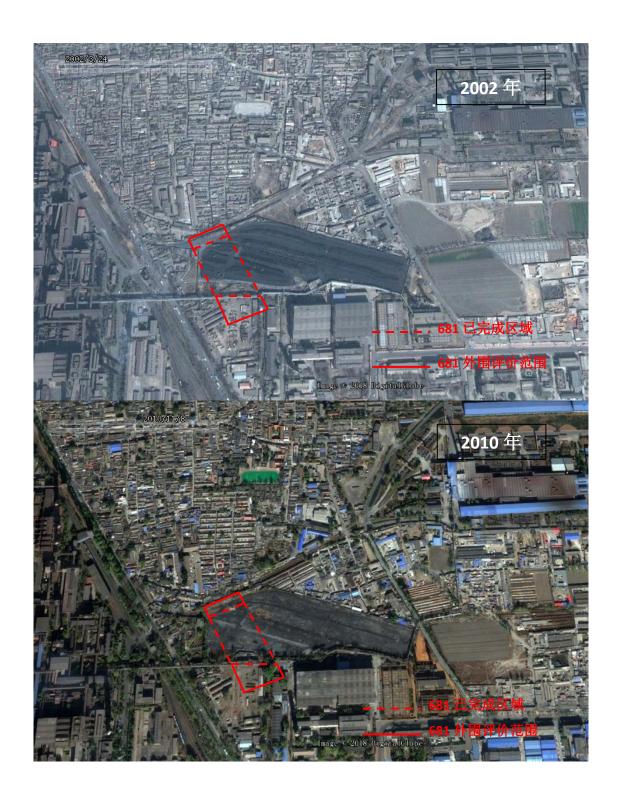
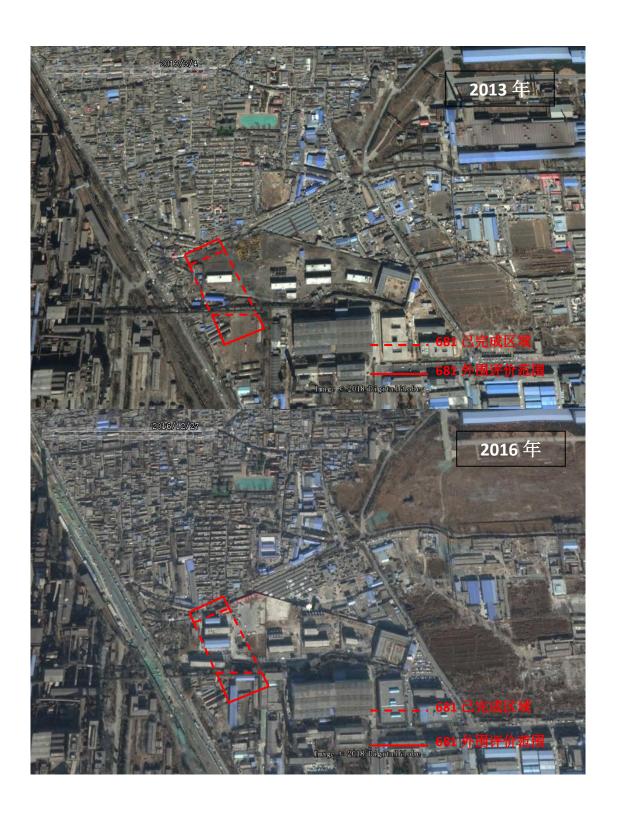
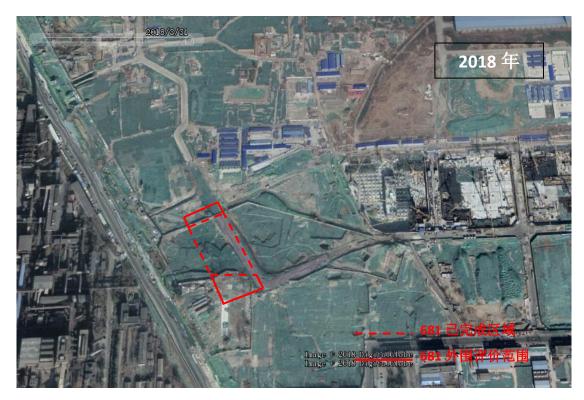
图 2.1-8 北辛安补充调查 681 地块范围用地历史变化示意图

从历史图片上看,调查的场地经历了一些变更,主要是在首钢煤料堆场,所造成的扰动相对较大。地块区域历史沿革情况如图 2.1-8。

2015 年场地调查时,厂区外侧 681 部分地块区域仍为棚户区建筑物及六建模板分公司第一租赁站闲置用房。2018 年 3 月进行现场调查时,厂区外侧 681 部分地块区域已拆除完毕。调查区域现状情况详见图 2.1-8 中 2018 年场地情况。

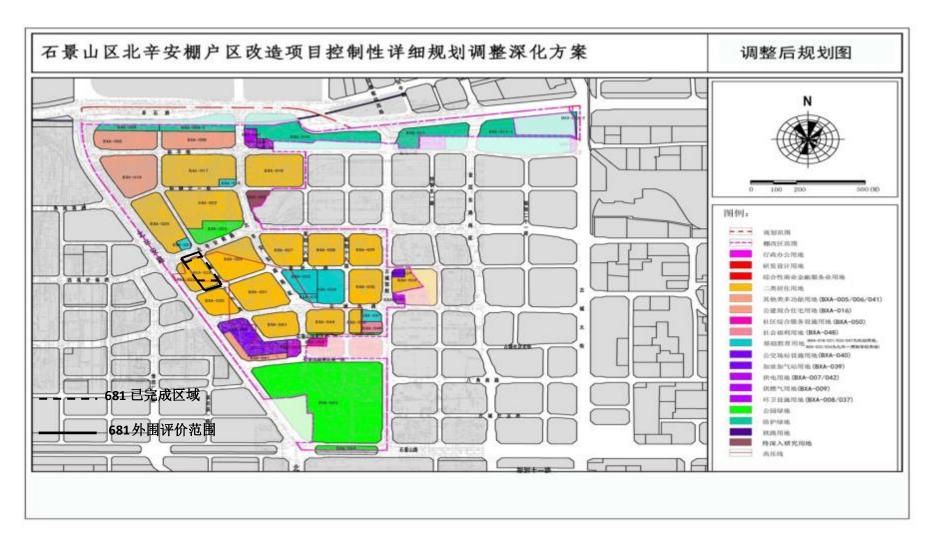
图 2.1-9 调查区域用地情况规划图

依据北辛安棚户区改造项目—681 地块规划内容,如图 2.1-9。调查场地区域内未来规划主要将建设成为住宅用地。

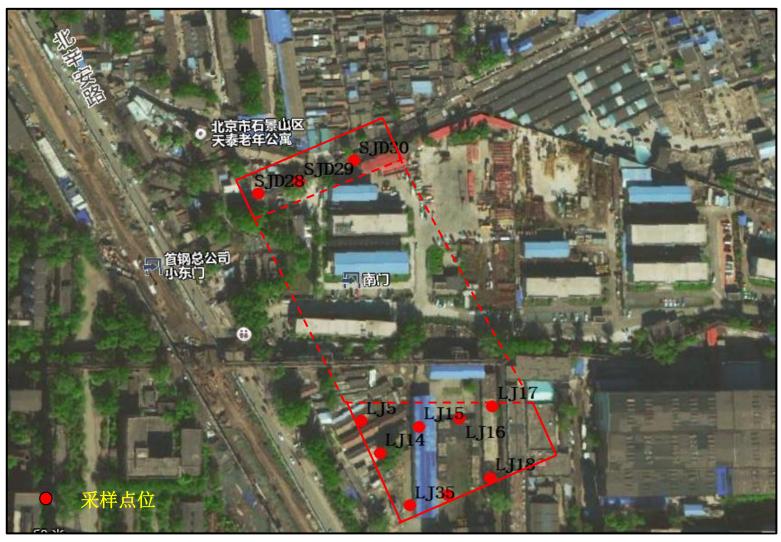
图 3.1-1 土壤钻孔位置示意图

本次是针对厂区外围的补充调查,补充调查土壤采样孔 11 个,采集土壤样品 55 个:测试重金属 55 个、测试 SVOC s 55 个。

调查区域土壤钻孔具体分布情况见下图 3.1-1。

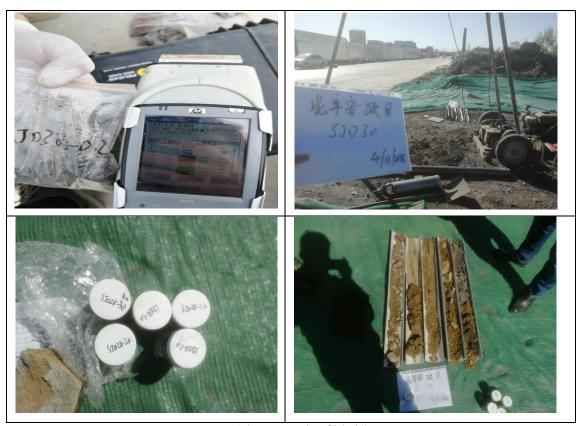
图 3.3-1 现场采样过程

现场过程如图 3.3-1 所示。

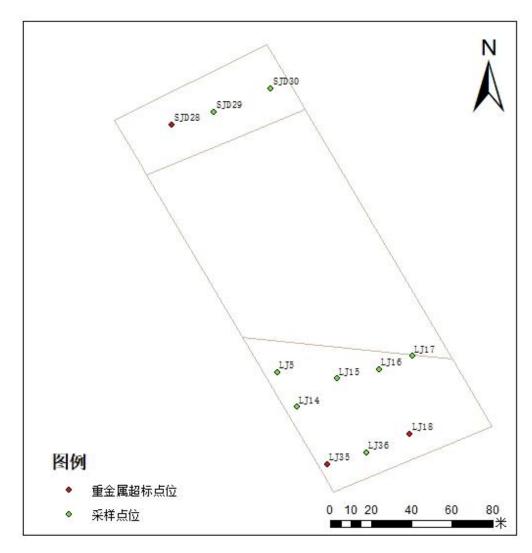
图 4.3-1 681 地块补充调查土壤重金属超标点位图

补充调查主要是对原场评北侧及西侧外围土壤进行土样采集,此次场地补充调查土壤采样孔 11 个,采集土壤样品 55 个;均进行了重金属(砷、镉、铬、铜、铅、镍、锌、汞)检测。其中,砷、铅、镍、铜 4 种重金属在调查区域内普遍检出。对比北京市场地土壤环境风险评价筛选值(DB11/T 811-2011)中的住宅用地标准,超过筛选标准值的污染物有 2 种,分别为砷和铜。此次补充调查地块范围内土壤样品中重金属的检出超标情况如表 4.3-1 所示。

重金属超标污染物的检测结果统计数据如表 4.3-2 所示, 土壤样品中重金属 砷的最小检测浓度小于 1mg/kg, 最大检测浓度为 32mg/kg, 95%置信水平上限浓度值为 11.48mg/kg。土壤样品中重金属铜的最小检测浓度小于 0.5mg/kg,最大检测浓度为 1500mg/kg,95%置信水平上限浓度值为 122.87mg/kg。通过统计分析,几种超标重金属的 95%置信水平上限浓度值均小于筛选值,铜超标个数较少,且深度上及广度上均未出现超标现象,可认为铜的超标值为异常值。砷超标率为 5.45%,本报告中对重金属砷进行风险评估计算。

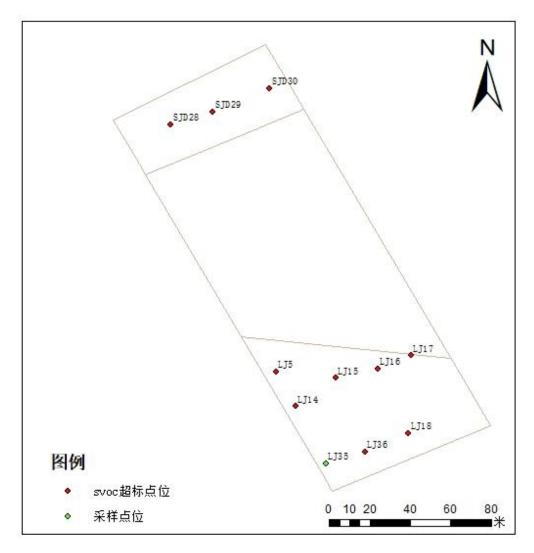
图 4.3-2 681 地块补充调查土壤 svoc 超标点位分布图

调查区域内, 共有 55 个土壤样品进行了 SVOCs 的检测分析, 对比北京市场 地土壤环境风险评价筛选值(DB11/T 811-2011)中的住宅用地标准, 有 20 个土 壤样品中的 SVOCs 浓度超过筛选值, 结果如表 4.3-3 所示, 超过筛选值的 SVOCs 有苯并(a)蒽、苯并(b)荧蒽、苯并(a)芘、茚并(1,2,3-cd)芘、二苯并(a,h)蒽、萘、菲和二苯呋喃。此次补充调查地块范围内土壤样品中半挥发性有机污染物(SVOCs)的检出超标情况如表 4.3-3 所示。

SVOCs 超标污染物的检测结果统计数据如表 4.3-4 所示,其中,苯并(a)蒽超标个数为 9 个,最大超标倍数为 4.6;苯并(b)荧蒽超标个数为 15 个,最大超标倍数为 11;苯并(a)芘超标个数为 19 个,最大超标倍数为 18.5;茚并(1,2,3-cd)芘超标个数为 10 个,最大超标倍数为 19.5;二苯并(a,h)蒽超标个数为 20 个,最大超标倍数为 25.2;萘超标个数为 1 个,最大超标倍数为 0.01;二苯呋喃超标个数为 2 个,最大超标倍数为 4.70。因此本报告后续重点针对苯并(a)蒽、苯并(b) 荧蒽、苯并(a)芘、茚并(1,2,3-cd)芘、二苯并(a,h)蒽、萘、二苯呋喃开展风险评估计算。

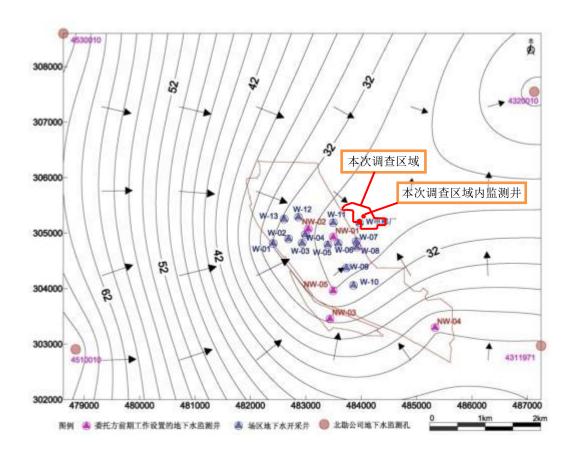
图 4.3-1 调查区域及周边其他场地地下水监测井位置相关性示意图

根据收集到的2014年10月调查区域的地下水流场资料,在本次调查区域内, 地下水有西北西向东南东方向流动(摘自首钢厂区场地调查报告)。结合场区位 置可见,本次调查区域内的监测井位于调查范围的中下游方向,同时本次调查区 域内地下水坡降较小,流动较缓,本次调查区域内监测井可以代表在调查时本次 调查区域的地下水水质。结合调查场地周边情况,分析认为该调查场区对下游地 下水不产生污染影响。因此后续不再扩展到对外围周边地下水进行调查及分析。

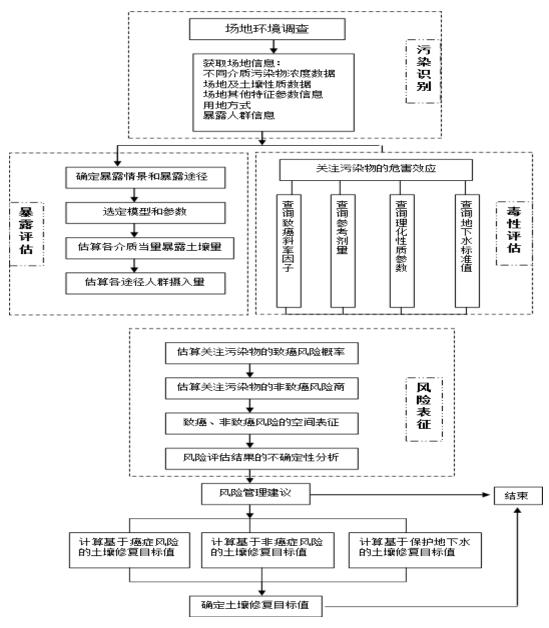
图 5.1-1 场地健康风险评价一般程序

场地环境污染的风险影响主要步骤见图 5.1-1, 具体为:

- (1) 风险识别或污染源分析: 识别关心的污染物及暴露点的浓度;
- (2) 暴露分析: 确认潜在暴露人口、暴露途径、暴露程度;
- (3)毒性评价:综合暴露分析和毒性分析确定污染浓度水平与健康的反应 之间的关系;
 - (4) 风险评价:确定场地的环境及健康风险。

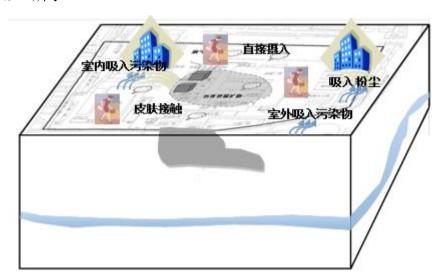
图 5.3-1 场地暴露途径概念模型图

住宅类用地方式下,表层土壤受到污染,居住人群可因不慎经口摄入污染土壤而暴露于污染物,可因皮肤接触污染土壤而暴露于污染物,也可因吸入室内和室外空气中的污染物而产生健康危害。本次评价厂区的污染场地风险评估的概念模型如图 5.3-1 所示。

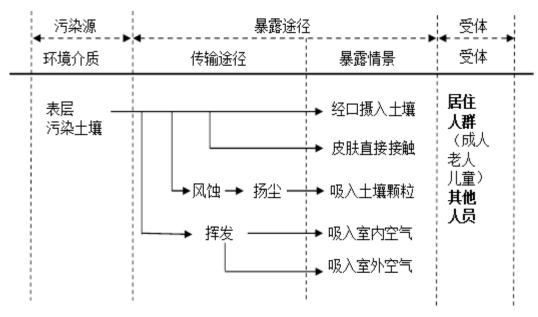
图 5.3-2 污染场地暴露途径示意图

表层污染土壤主要暴露途径包括不慎直接摄入、通过皮肤直接接触土壤、通过呼吸吸入土壤尘而摄污染物和通过呼吸空气中挥发的污染物而摄入污染物而产生危害。污染物暴露途径图见图 5.3-2。

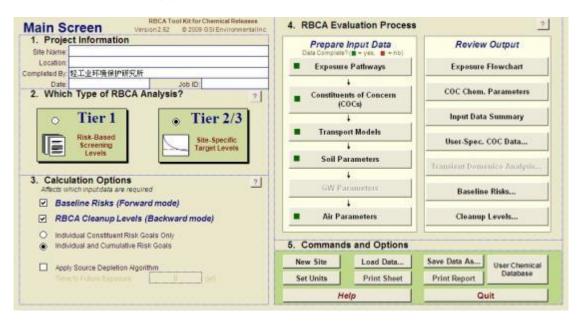
图 5.5-1 RBCA 模型主界面

本次场地风险评估使用的计算软件是美国的 RBCA(Risk-Based Corrective Action) Version2.5 模型。RBCA 模型是由美国 GSI 公司根据美国试验与材料学会(ASTM)"基于风险的矫正行动"(Risk-Based Corrective Action)标准开发,旨在完成 RBCA 计划中的场地风险评价,并可用来制定基于风险的土壤筛选水平(SSLs)及初步修复目标(PRGs),已在美国各州及世界多个国家和地区得到广泛的应用,是目前国际上较为完

善和先进的环境风险评价模型。其主界面见图 5.5-1。

RBCA 模型按照美国 EPA 的化学物质分类,将化学物质分为致癌与非致癌两类。 在计算场地特征筛选值时,对于致癌物质,风险水平设定为 10⁻⁶;对于非致癌物质,危 害指数判定标准设定为 1,不计算污染物累积风险。对于具有致癌与非致癌双重效应的 物质,取二者之中的最小值作为筛选值;RBCA 模型分别计算直接摄入、皮肤接触、空 气挥发等暴露途径的筛选值,取其中最小值作为场地特征筛选值。

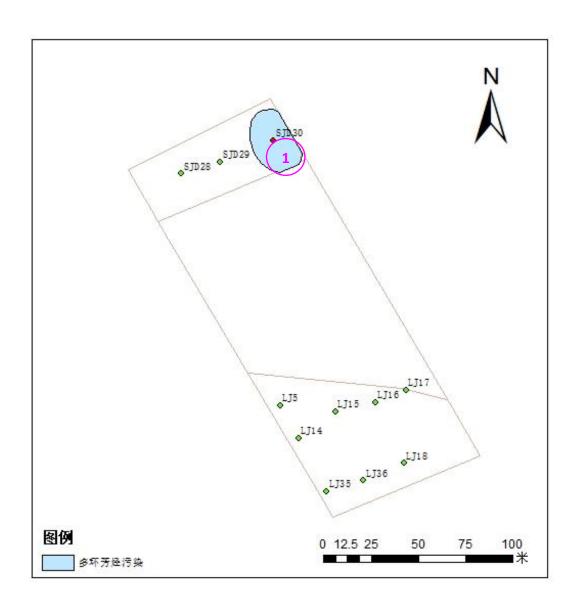
图 6.2-5 污染土壤第五层(5-6m)修复范围分布图

表 6.2-6 污染土壤第六层修复范围信息表(修复深度 5-6m)

修复区域	修复区域面积(m²)	修复区域节点坐标
1	623.60	483756.0203, 305559.9813; 483768.5569, 305538.6949; 483768.1603, 305534.5435; 483766.9211, 305532.8177; 483756.6015, 305528.4173; 483754.5359, 305528.6875; 483751.2727, 305530.1437; 483747.0521, 305533.4089; 483743.2331, 305538.7949; 483741.1247, 305545.6019; 483740.8297, 305549.2745; 483741.6015, 305555.1729;
合计	623.60	483744.6613, 305559.4341; 483747.7313, 305561.1471; 483752.6001, 305561.5383
