石景山区北辛安棚户区改造项目污染土  
挖运及处理工程 680 地块  
清挖阶段效果评估报告

北京华夏博信环境咨询有限公司

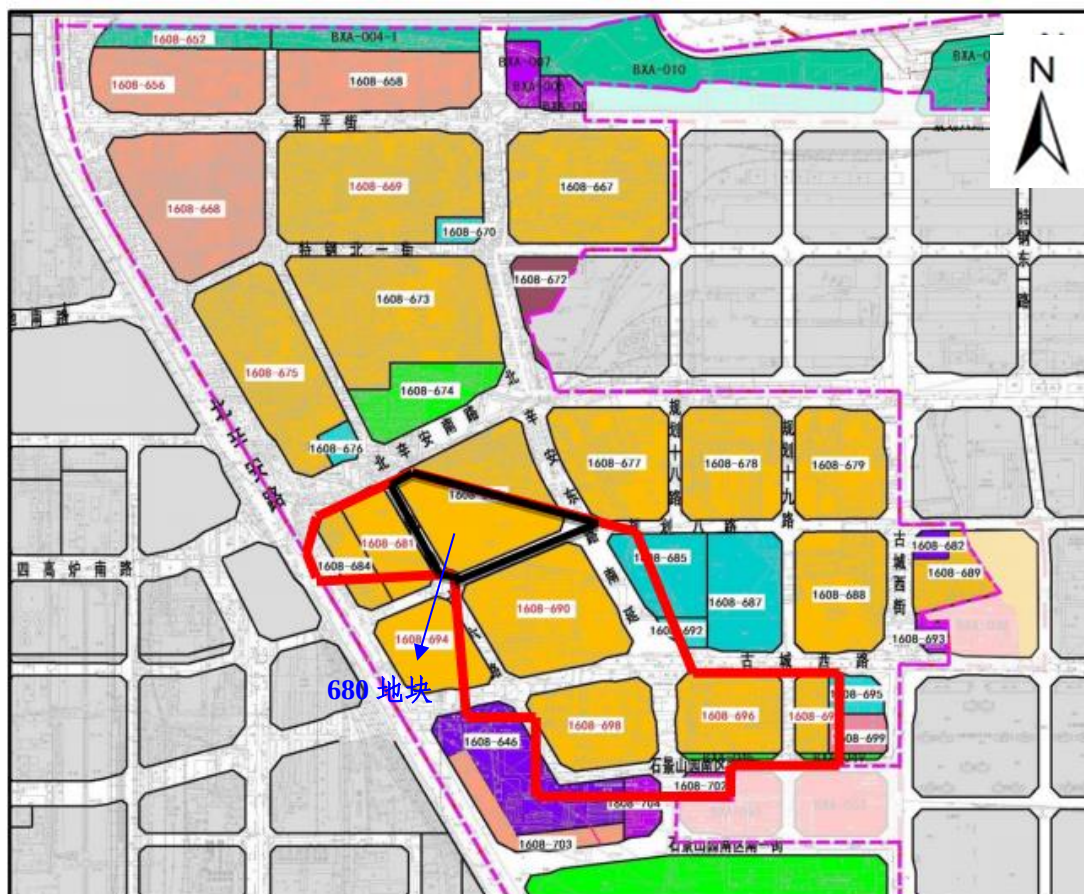
图 1.1-2 北辛安项目 680 地块周边关系

680 地块处于整体地块的北部位置，地块总体占地面积约 53730.162m<sup>2</sup>，评价范围面积约 27213.108m<sup>2</sup>，主要占用首钢煤料堆场部分用地，该地块四至为东至 677 地块，南至 690 地块，西至 681 地块，北至 674 地块，680 地块周边关系如图 1.1-2 所示。

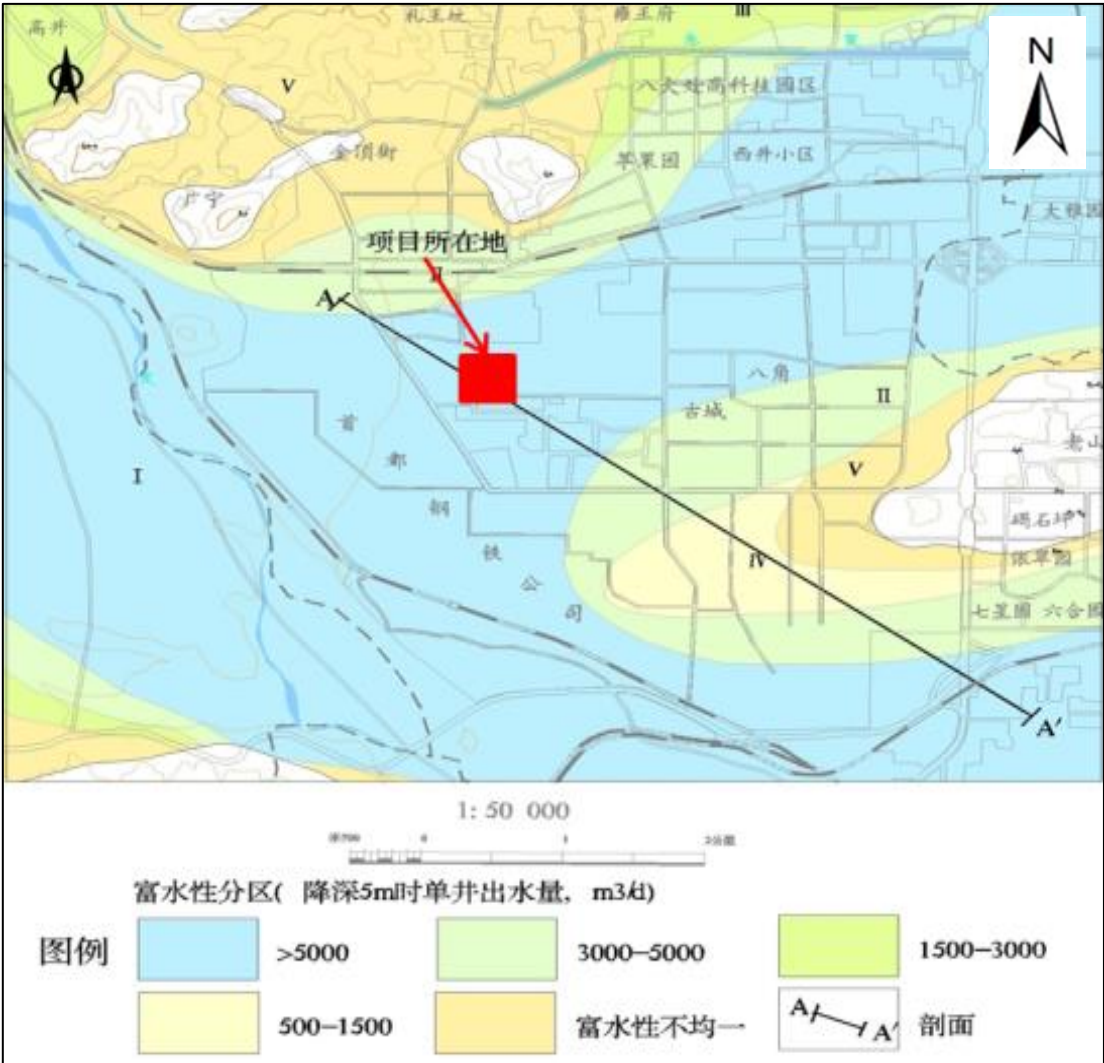
图 3.2-3 区域第四系水文地质图

石景山区的平原区是由永定河冲积物组成的山前倾斜平原，西部、北部稍高，东部、南部略低。包含砂卵石、砂砾石、中粗砂含砾及薄层粘性土。按其岩性、结构特征及富水性，大致可划为五个区，此次评价区域位于 I 区，如图 3.2-3 和图 3.2-4 所示：

④ IV 区( $500-1500\text{m}^3/\text{d}$ )，主要分布在山区边缘地带，一般无含水层，仅在砂粘夹砾石中含水且水量小。

⑤ V 区富水性不均一，主要分布在山前地带。

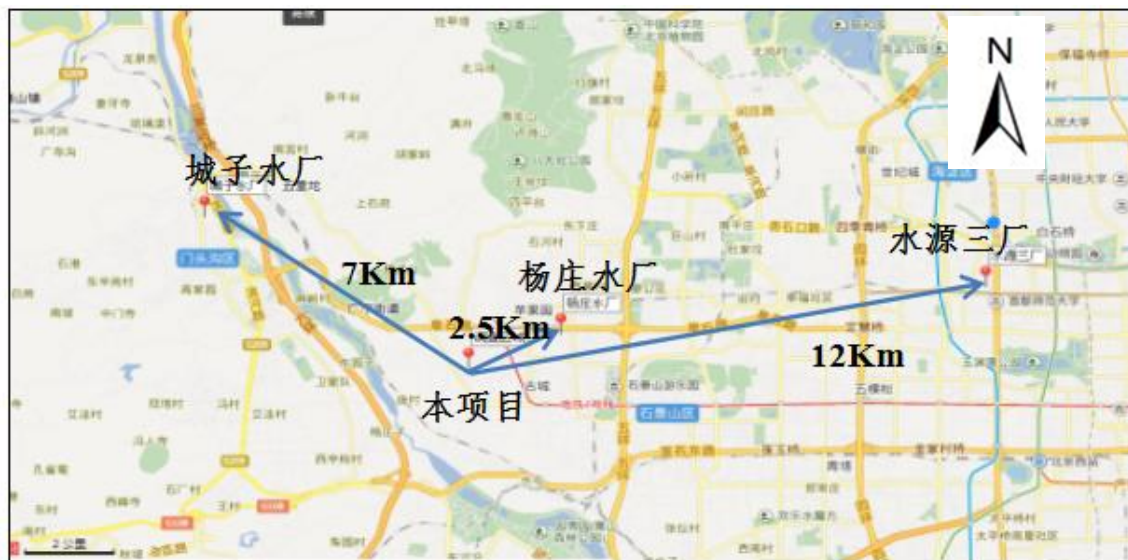
图 3.2-5 调查区周边水厂位置示意图

根据资料显示，调查区域目前位于石景山区地下水源保护范围的二类保护区。如图 3.2-5，在东偏北距离大概 2.5km 处为杨庄水厂，距

离其它水厂距离相对较远。调查区域位于杨庄水厂的地下水源补给区，但杨庄水厂主要通过深层基岩井采集区域深层承压水，深层承压水层与浅层第四系含水层之间有相对较厚的基岩层阻隔。因此，从区域地下水的开采利用情况来看，本场地浅层地下水的环境敏感性相对较低。北京市石景山区水厂地下水源保护区如图 3.2-6。

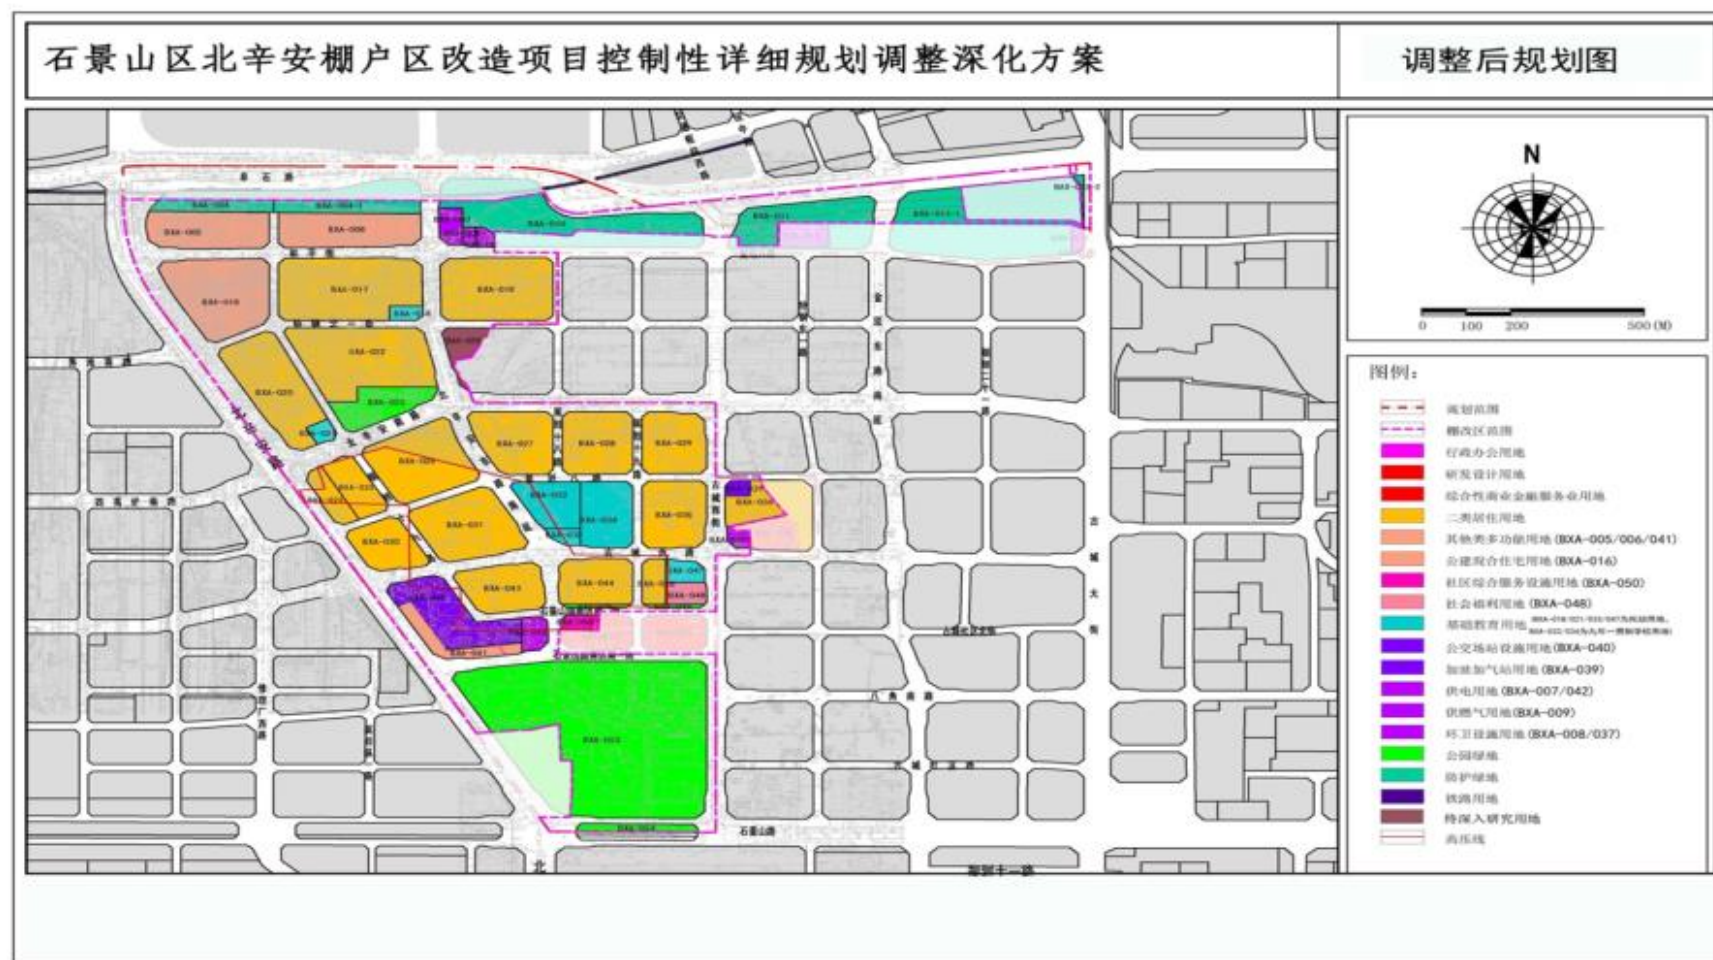
图 3.3-3 用地情况规划

依据北辛安棚户区改造项目-680 地块规划内容，如图 3.3-3。调查场地区域内未来规划为住宅用地。

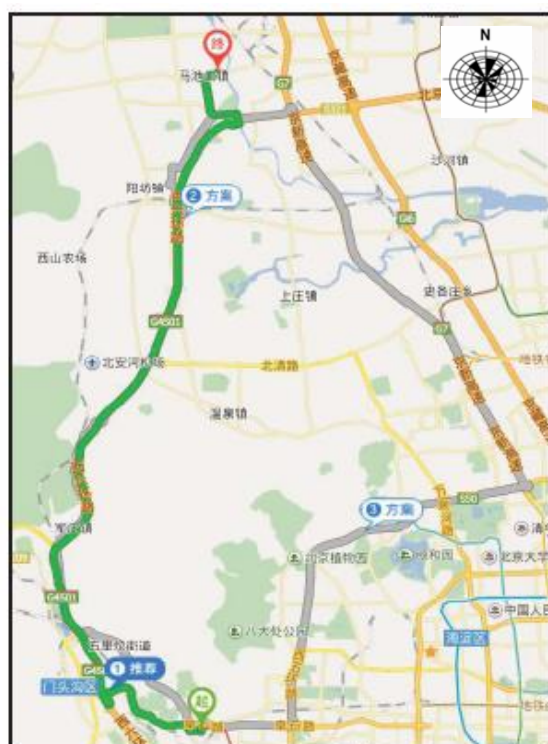
图 4.5-1 北水污染土运输路线

主运输路线：污染土运输车辆出北辛安棚户区改造项目污染场地——北辛安路——阜石路——西六环——百葛路——顺沙路——神牛路——昌流路——农辛路——北京金隅北水环保科技有限公司，全程 39.4 公里。运输路线图见 4.5-1、备用运输路线见图 4.5-2。

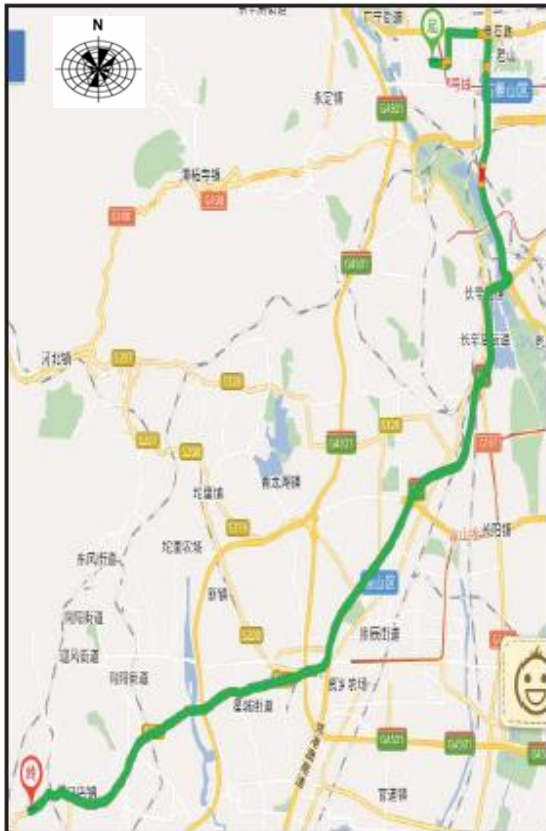
图 4.5-3 疏水污染土运输路线

主运输路线：污染土运输车辆出北辛安棚户区改造项目污染场地——阜石路——西五环路——京港澳高速——京周路——周张路——北京金隅琉水环保科技有限公司强联分公司，全程 49.4 公里。运输路线图见 4.5-3、备用运输路线见图 4.5-4。

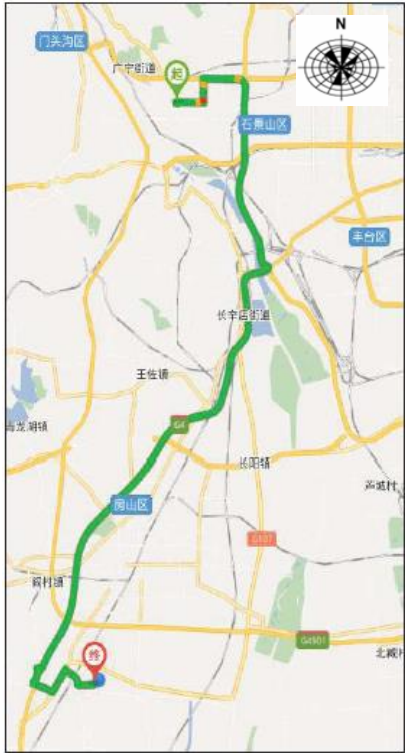
图 4.5-5 生态岛污染土运输路线

主运输路线：污染土运输车辆出北辛安棚户区改造项目污染场地——古城西路——古城大街——杨庄大街——莲石西路——阜石路——西五环路——京港澳高速——大于路——京深路——紫码路——北京生态岛科技有限责任公司，全程 42.6 公里。运输路线图见 4.5-5、备用运输路线见图 4.5-6。

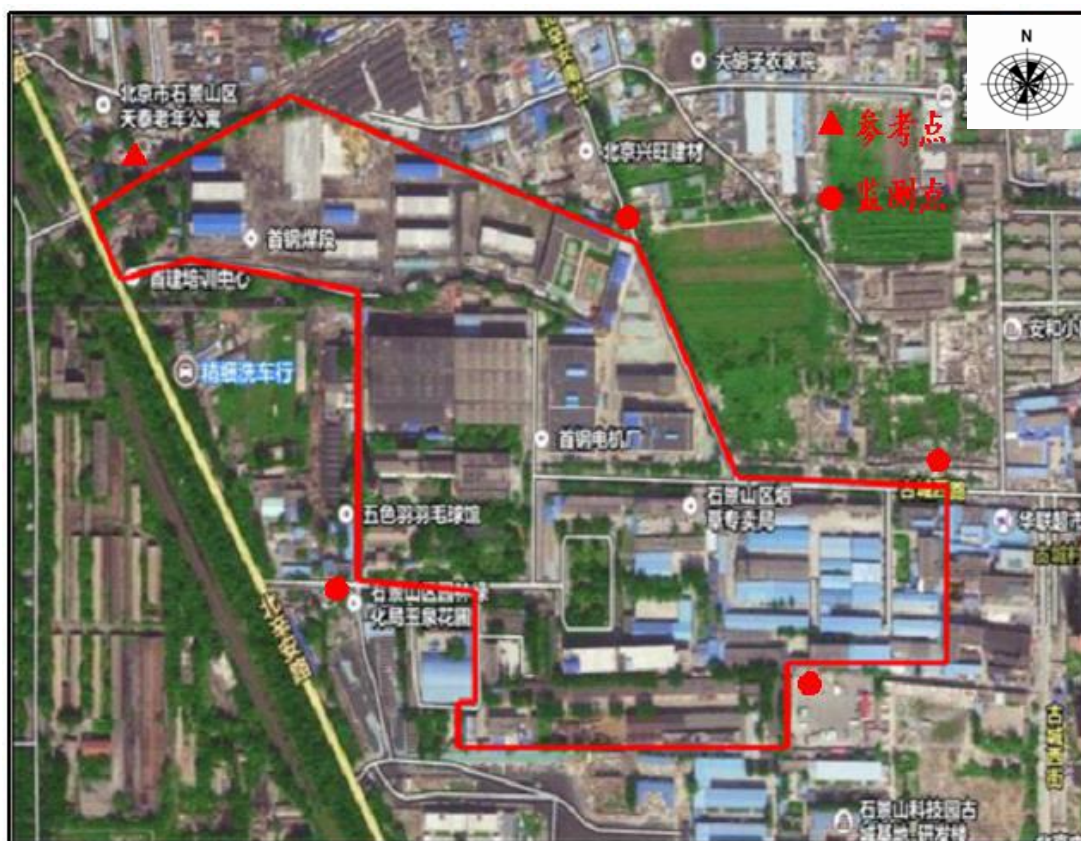
图 4.6-1 清挖现场空气监测布点图

拟在北辛安棚户区改造项目场地现场施工区域上风向 10 米处设置参考点 1 个，沿下风向布设监控点 4 个。根据气象统计资料显示北京市全年主导风向为西北偏北风（NNW），但在冬季的主导风向为西北风，夏季为东南风，春秋多西北风，施工过程中，将根据季节以及风向确定具体的采样布点方案，确保上风向有 1 个监控点，下风向有 4 个监控点。以北京市全年主导风向为依据，现场空气监测布点如图 4.6-1 所示。

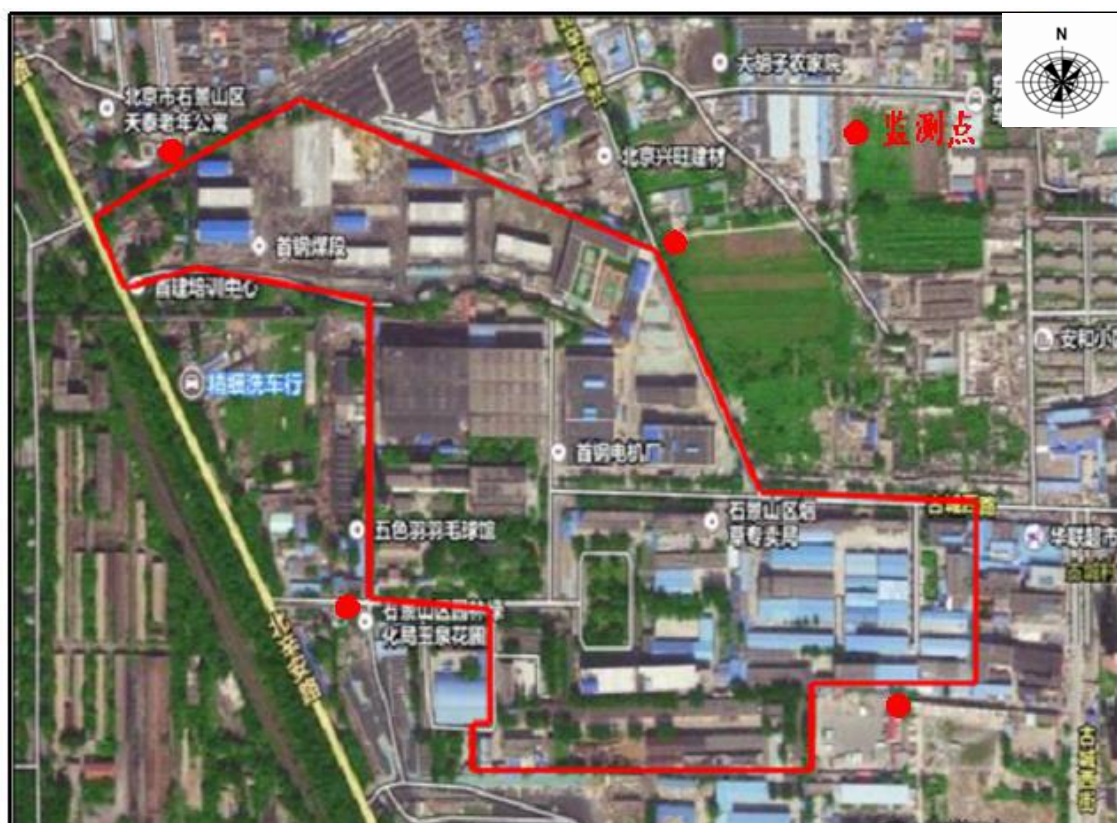
图 4.6-2 清挖现场声环境监测布点图

依据《建筑施工场界环境噪声排放标准》（GB12523-2011），噪声监测围绕清挖现场界线噪声点布设，每个方向布设一个噪声监测点，监测点位置设在场界外 1m，高度 1.2 m 以上的噪声敏感处。具体位置详见图 4.6-2。

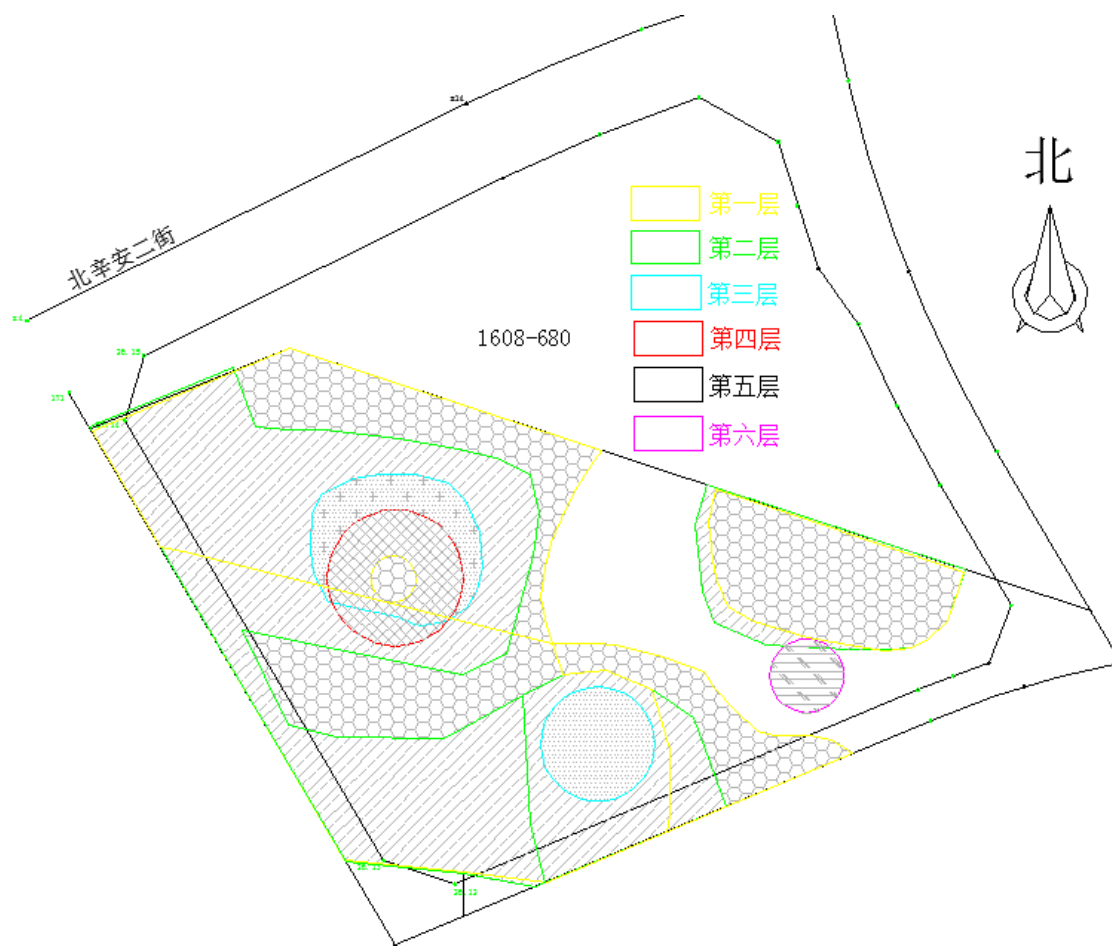
图 5.2-1 清挖范围

依据《北辛安棚户区改造项目场地环境评价报告》，680 地块需要清挖的土方量为  $42322.73\text{m}^3$  污染土，污染土范围见图 5.2-1 所示。

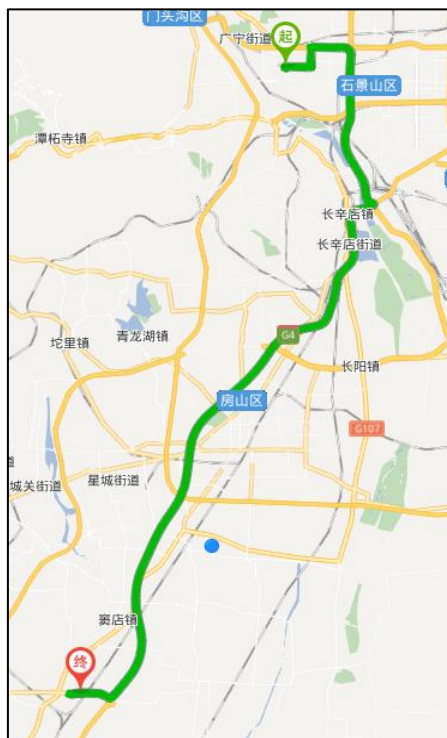
图 5.5-1 琉水污染土运输路线

主运输路线：污染土运输车辆出北辛安棚户区改造项目污染场地——古城西路——古城大街——杨庄大街——阜石路辅路——阜石路——西五环路——京港澳高速——岳琉路——北京金隅琉水环保科技有限公司，全程 50 公里。主运输路线图见 5.5-1。

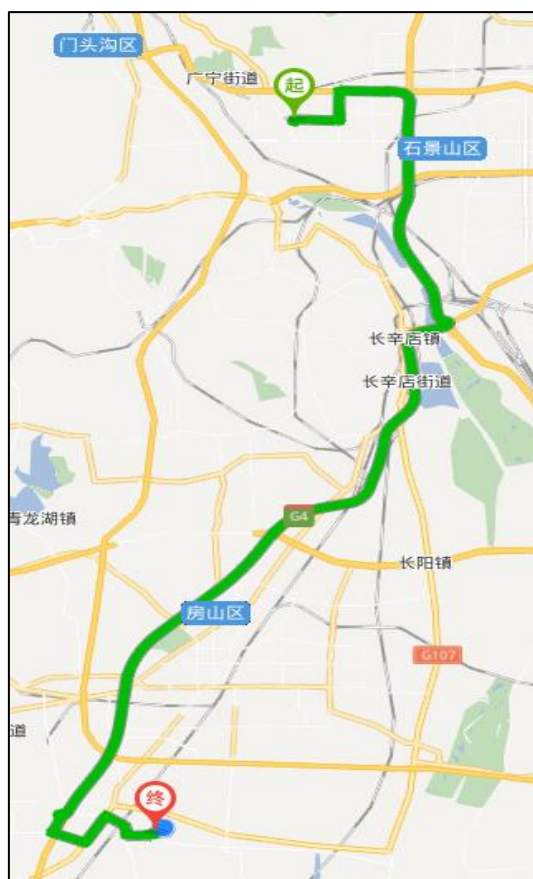
图 5.5-3 生态岛污染土运输路线

主运输路线：污染土运输车辆出北辛安棚户区改造项目污染场地——古城西路——古城大街——杨庄大街——莲石西路——阜石路——西五环路——京港澳高速——大于路——京深路——紫码路——窦公路——北京生态岛科技有限责任公司，全程 43 公里。主运输路线图见 5.5-2。

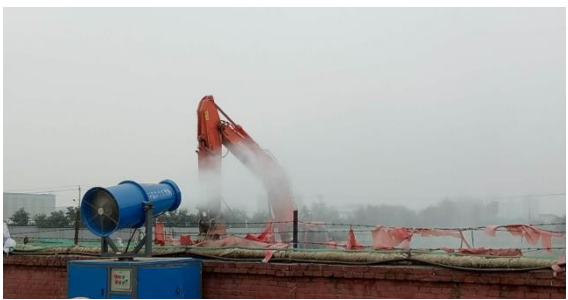
施工单位采用了小作业面的施工方式，作业过程中使用了雾炮设备。一个作业面清挖完成后，及时覆盖，设备后退进行下一作业面开挖作业。

| 图 5.6-1 施工过程中喷雾 | 图 5.6-2 清挖基坑防尘覆盖 |

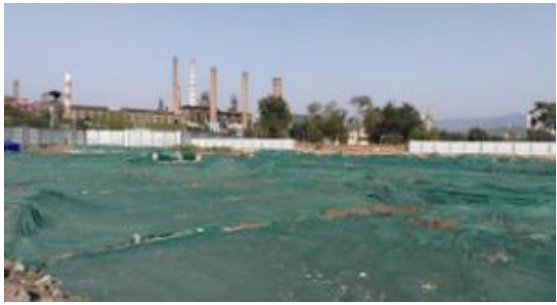
| 图 5.6-3 清挖基坑防尘覆盖 | 图 5.6-4 洒水车 |

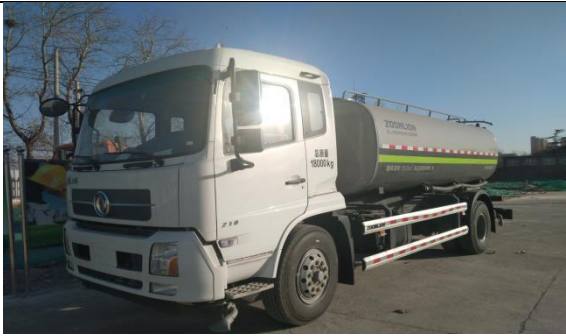
4) 作业面出现扬尘时，施工单位使用了移动式喷雾除尘设备。

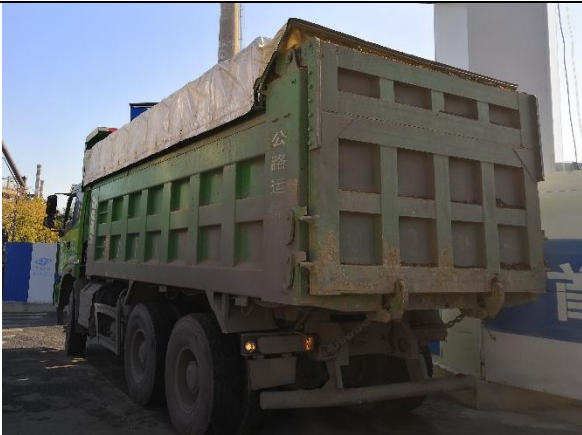
| 5.6-5 密闭运输 |

- (1) 本项目污染土运输过程中采用了符合环保要求的运输车辆，运输车辆的尾气排放标准达到北京市渣土运输车辆的要求。
- (2) 运输过程中，运输车辆密闭性完好。
- (3) 雾霾和严重恶劣天气时，施工单位停止了污染土的运输。

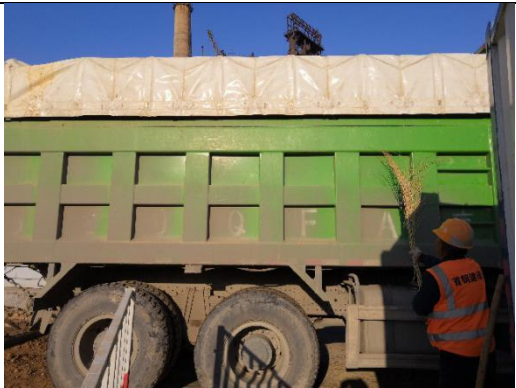
对于洗车后的废水，进行循环使用，将洗车废水喷洒在污染土表面用于降尘，并随污染土一起运输至处置场所进行处理。对于洗车池内的泥浆采用人工进行清理，与未运输的污染土壤一并处理。

| 图 5.6-6 车身清扫 | 图 5.6-7 洗车池冲洗轮胎 |

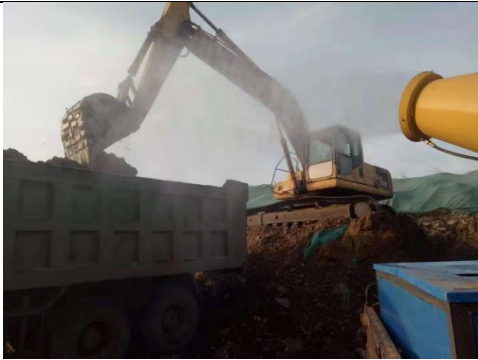
环境监理单位以旁站、巡视的方式监督施工单位在施工过程中，根据施工进度要求合理安排了开挖作业面，减少了暴露面积。污染土壤清挖时，采用了小作业面，作业过程中使用了雾炮设备。一个作业面清挖完成后，及时覆盖，设备后退进行下一作业面开挖作业。监督情况如下图所示：

| <p>图 6.1-1 施工过程中喷雾</p> | <p>图 6.1-2 清挖基坑防尘覆盖</p> |

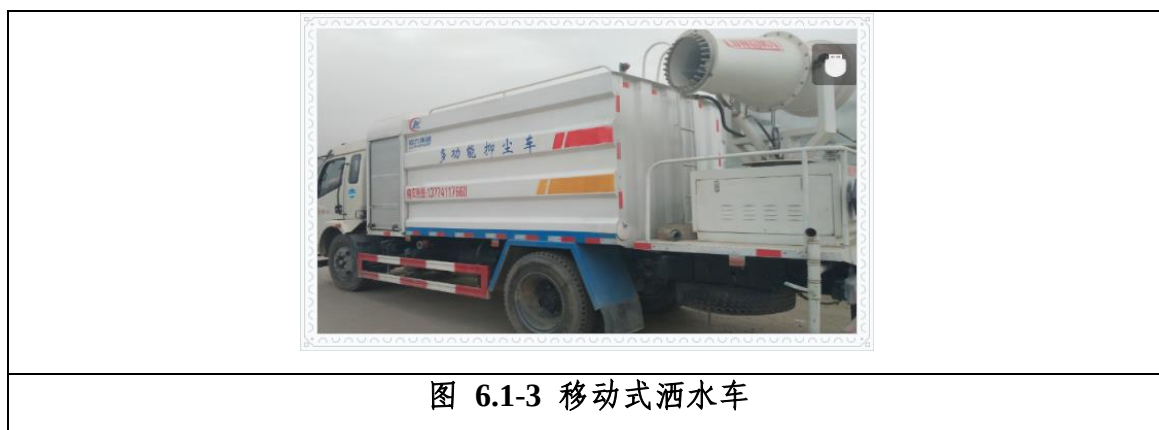
图 6.1-3 移动式洒水车

4) 作业面出现扬尘时，采用移动式喷雾除尘设备对扬尘进行控制。

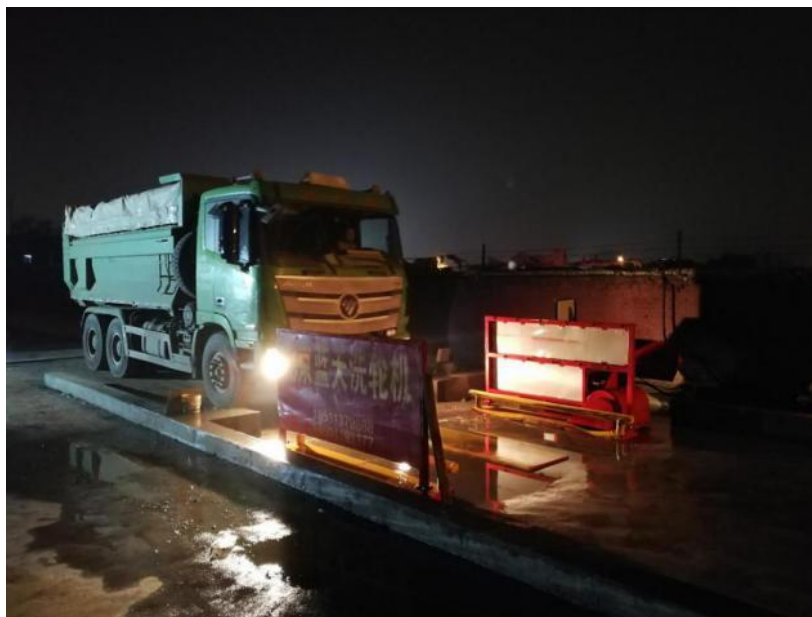
图 6.2-2 车身清洗

对于洗车后的废水, 进行循环使用, 将洗车废水喷洒在污染土表面用于降尘, 并随污染土一起运输至处置场所进行处理。对于洗车池内的泥浆采用人工进行清理, 与未运输的污染土壤一并处理。

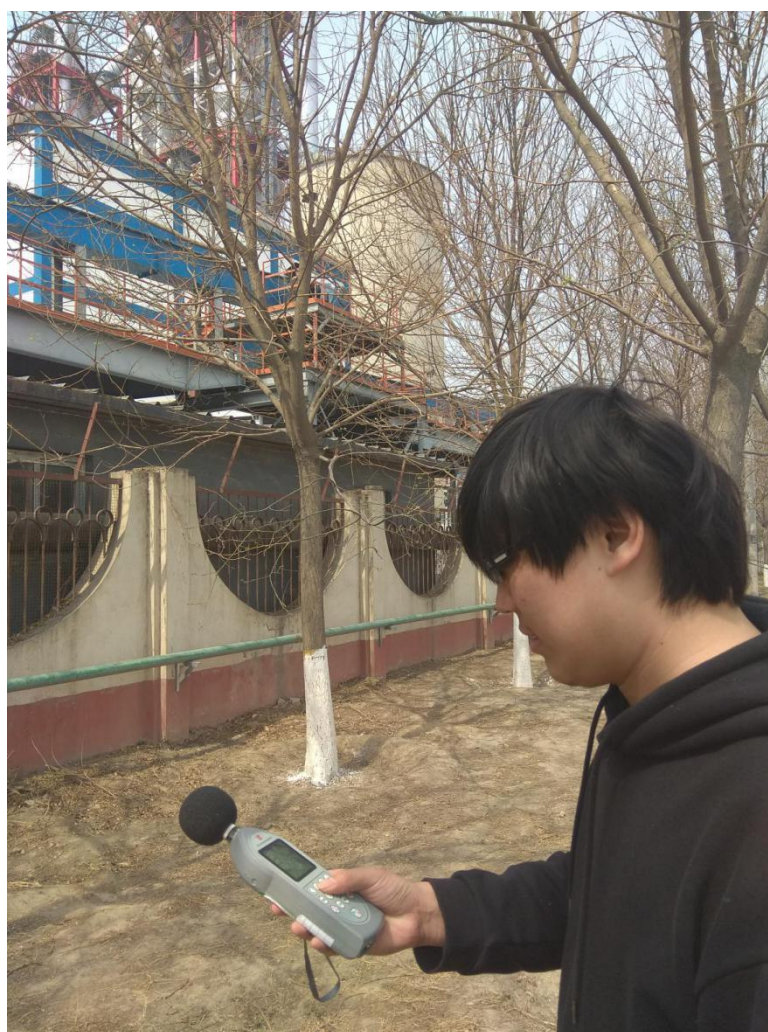
图 6.3-2 清挖现场噪声监测图

在组织地块污染土壤挖运施工期间，空气质量监测以北辛安棚户区改造项目现有道路古城西路以北区域所有地块整体考虑，在北辛安棚户区改造项目现有道路古城西路以北区域进行了噪声监测，每两周采样监测 1 次，本地块污染土壤清挖过程（2017 年 9 月 26 日~2017 年 9 月 30 日，2017 年 10 月 01 日~2017 年 10 月 08 日，2017 年 10 月 12 日~2017 年 10 月 14 日、2018 年 01 月 02 日、2018 年 01 月 09 日、2018 年 1 月 30 日）时间较短，在本地块清挖过程期间监测为第七批次，监测频次符合实施方案要求，现场噪声监测点位见图 6.3-1，清挖现场噪声监测见图 6.3-2，结果统计见表 6.3-1，由结果可见，检测结果均满足标准要求。
