石景山区北辛安棚户区改造项目污染土  
挖运及处理工程 681 地块  
清挖阶段效果评估报告

项目建设单位 北京安泰兴业置业有限公司  
项目实施单位： 北京金隅红树林环保技术有限责任公司  
项目环境监理及验收单位： 轻工业环境保护研究所  
项目效果评估单位： 北京华夏博信环境咨询有限公司  
[国环评证乙字第 1024 号]

### 681 地块清挖阶段效果评估报告

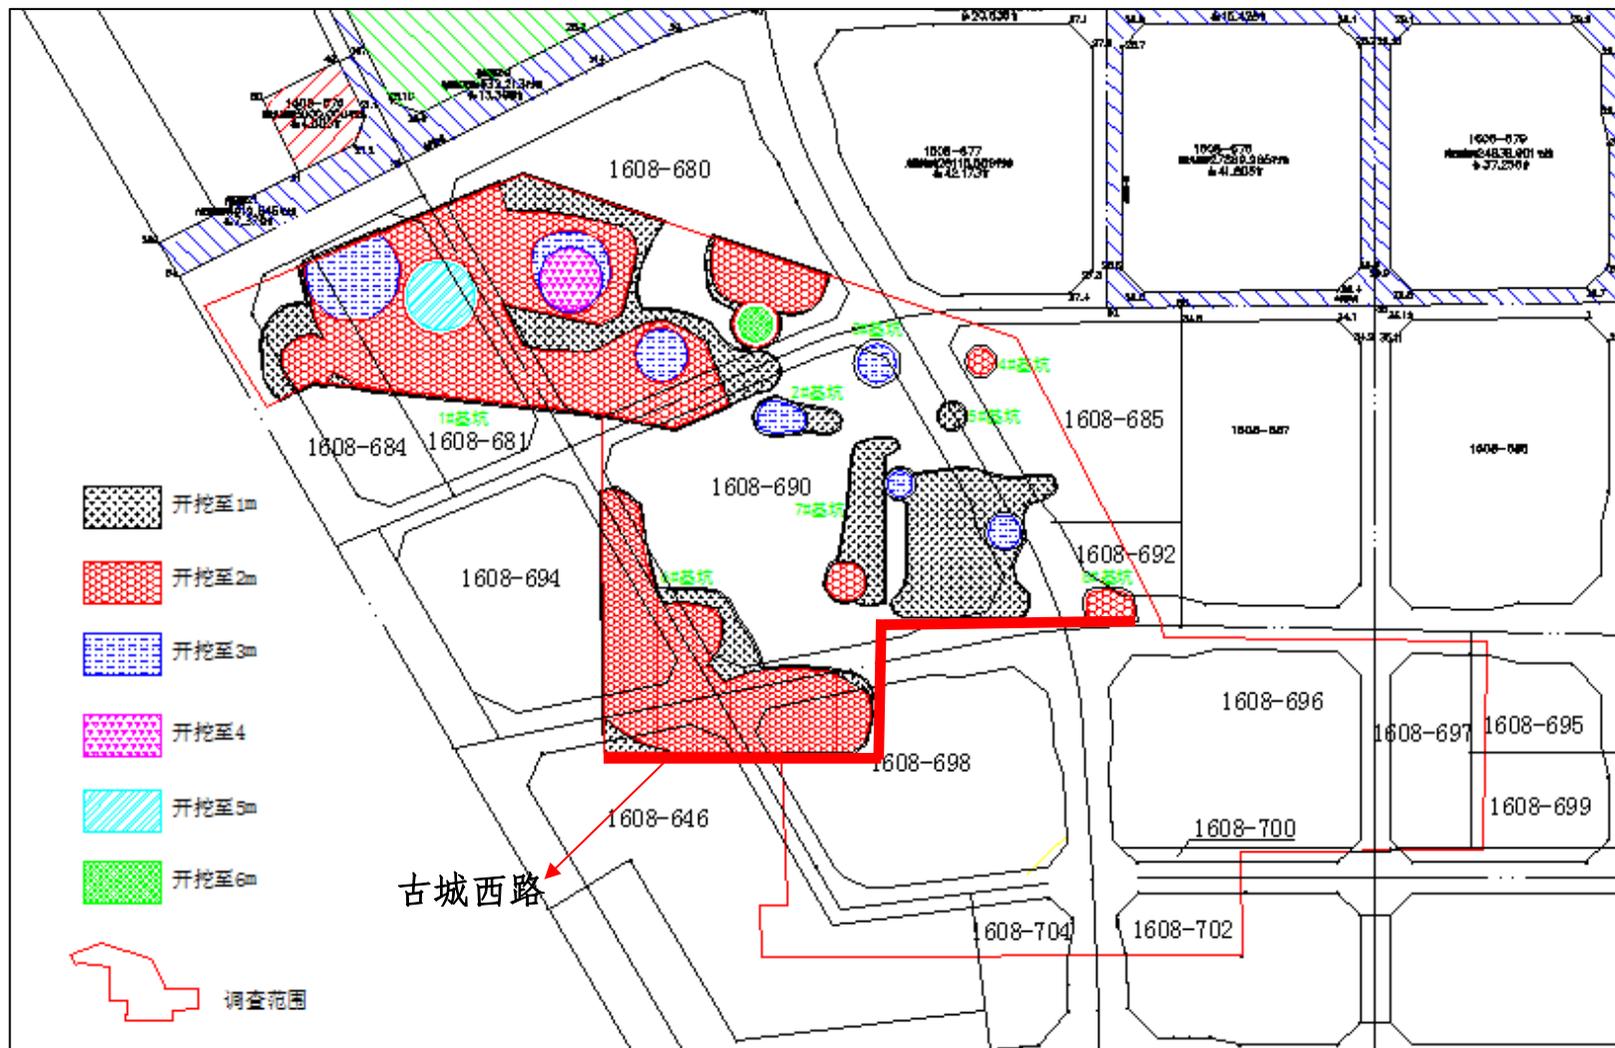
图 1.1-1 古城西路以北区域污染范围及基坑编号

北辛安棚户区改造项目中古城西路以北区域涉及到的 7 个完整地块（684、681、680、694、690、685、692）以及 646、698 地块中的一部分，包括 1#~8#基坑，现有道路古城西路以北区域地块、基坑以及污染范围见图 1.1-1 所示。

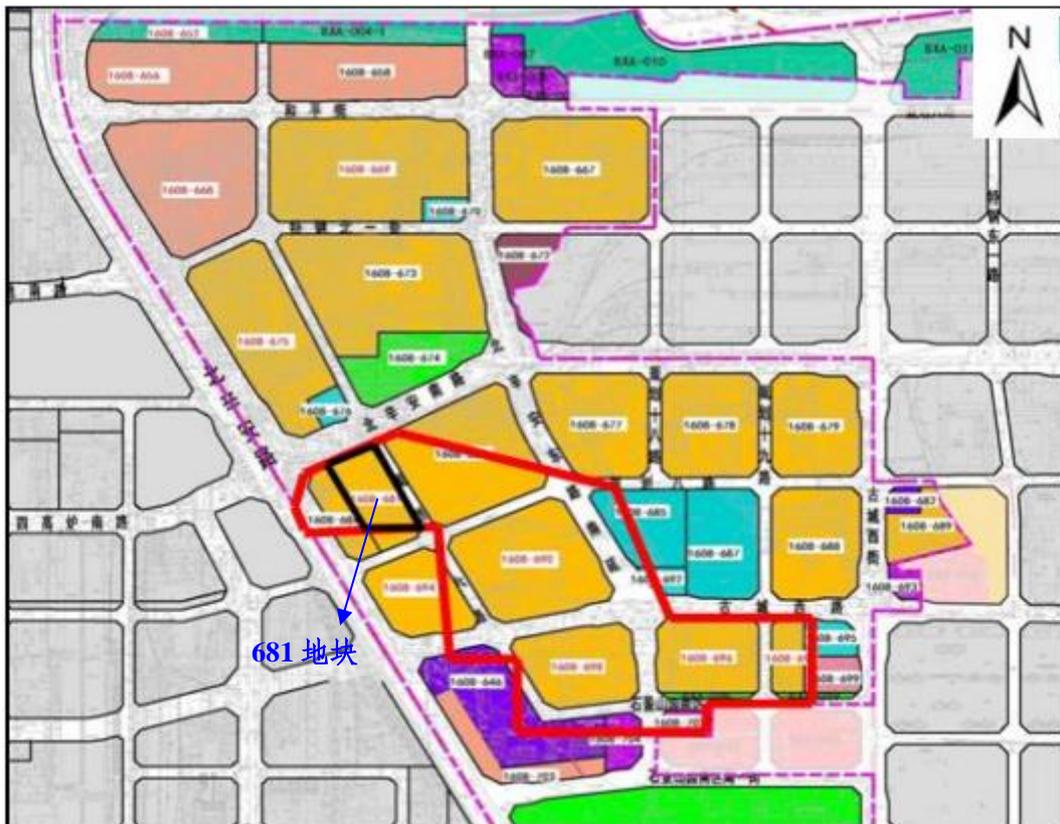
图 1.1-2 北辛安项目 681 地块地理位置图

681 地块基本处于整体地块的西部位置，地块总体占地面积约 18118.595m<sup>2</sup>，本次评价范围面积约 10576.4996m<sup>2</sup>，主要占用首钢煤料堆场部分用地，该地块四至东侧临 680 地块，南侧临 694 地块，西侧临 684 地块，北侧临 676 地块，道路中心线为地块边界线，681 地块中心点坐标为 39°54'54.18"N，116°09'39.42"E，具体如图 1.1-2 所示。

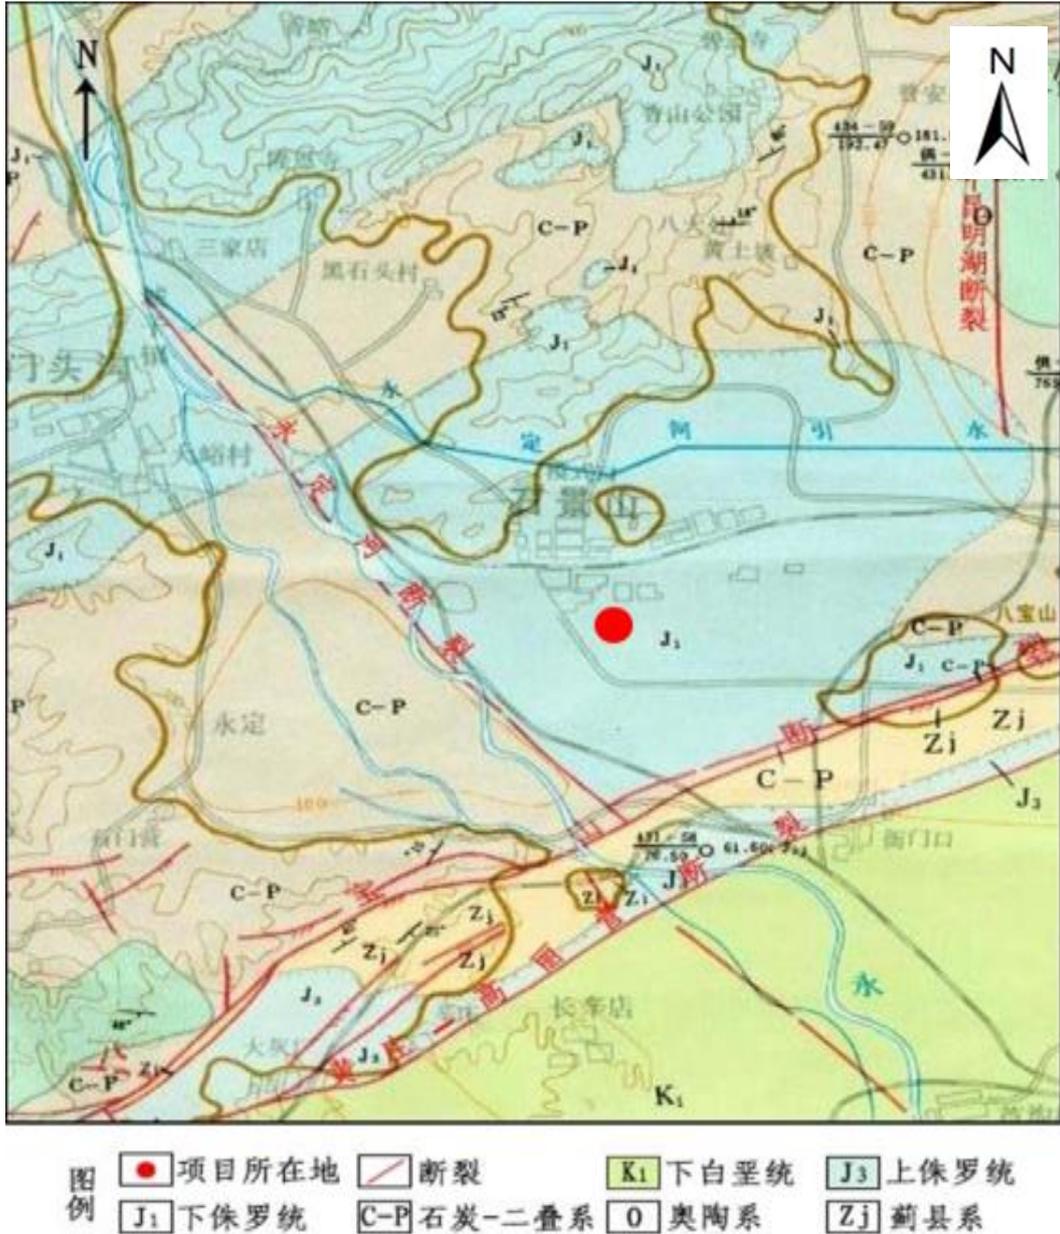
图 3.2-1 项目所在区域基岩构造图

本区域地质构造发育，断裂构造包括八宝山断裂、黄庄—高丽营断裂、永定河断裂、东北旺—昆明湖断裂等。地层出露比较齐全，除个别地层因构造影响缺失外，从元古界至新生界地层均有出露。前第四系地层主要出露于西部山区，地层多以北东东向延伸，新生界的第三系地层分布于八宝山断裂南部，并被第四系所覆盖。地层由老至新包括蓟县系(Zj)、奥陶系(O)、石炭系(C)、二叠系(P)、侏罗系(J)、白垩系下统(K1)，见图 3.2-1。

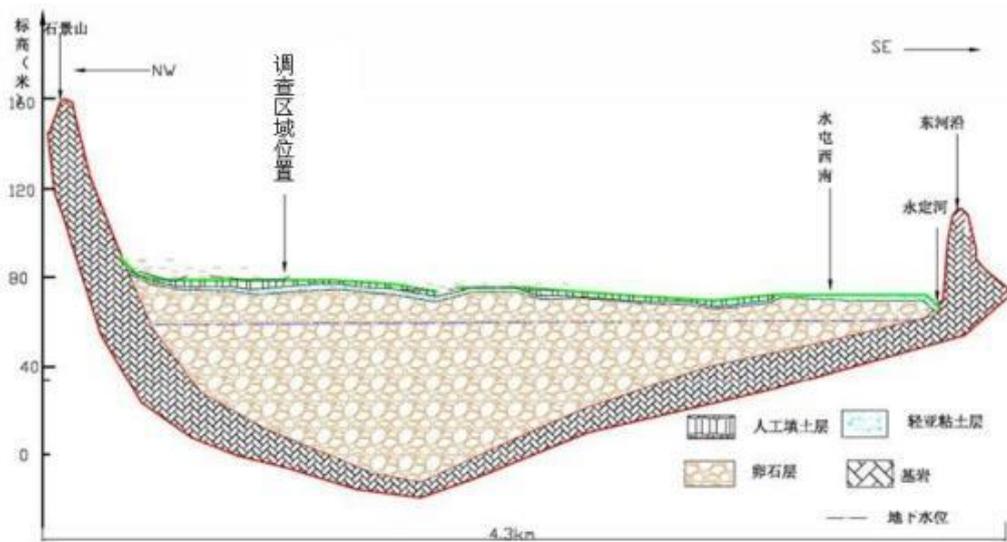
图 3.2-2 场地所在区域地层岩性的垂直分布图

项目所在区域位于北京城区以西的石景山区，地层岩性比较简单，主要由单一的砂卵石组成。目前大致分为四个土层：人工填土层、轻亚粘土层、卵石层、基岩层。调查区域地层岩性的垂直分布概况见图 3.2-2。

(1) 人工填土层：成分比较复杂，由砖瓦块、碎石及粘性土组成。灰~杂色，稍湿~湿，松散。该层没有层次规律，厚度在调查区域各个

位置是不相同的，从 0.5~2.0 m 不等。

(2) 轻亚粘土层：冲积形成含少量小砾石，黄~褐黄色。稍湿~湿，可塑~硬塑。厚度为 1.0 m 左右，在调查区域各个位置有差别。

(3) 卵石层：该层分布稳定。卵石成分为石英岩、辉绿岩等硬质岩石。卵石粒径 20~80 mm，最大超过 100 mm，含量大于 60%，磨圆度较好，多呈亚圆形。该层杂色，稍湿，密实，由沙充填。该地层也是地下水的含水层，在冲洪积扇顶部潜水区，砂卵石裸露于地表，直接接受地表水补充，该地层平均厚度 40 m，地下水埋深在 20 m 左右。

(4) 基岩层：局部顶面有薄层强风化物，呈土状，一般为中等风化，呈块状，黄绿色。

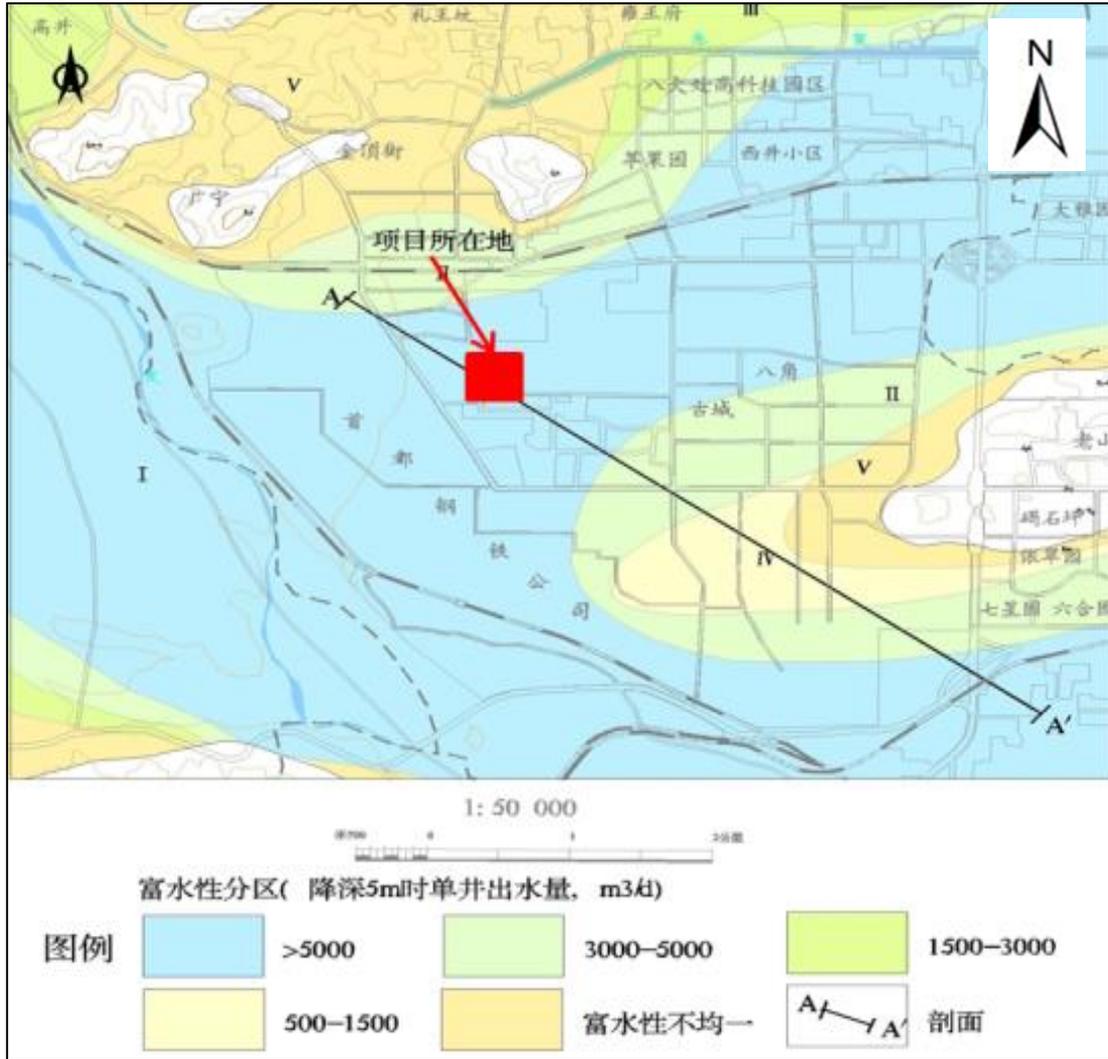
图 3.2-3 区域第四系水文地质图

石景山区的平原区是由永定河冲积物组成的山前倾斜平原，西部、北部稍高，东部、南部略低。包含砂卵石、砂砾石、中粗砂含砾及薄层粘性土。按其岩性、结构特征及富水性，大致可划为五个区，此次评价区域位于 I 区，如图 3.2-3 和图 3.2-4 所示：

① I 区( $>5000\text{m}^3/\text{d}$ )，主要分布于永定河冲洪积扇地区。第四系厚度 30-150m，颗粒由粗变细，含水层岩性为砂卵石为主，含水层累计最大厚度 50-70m。

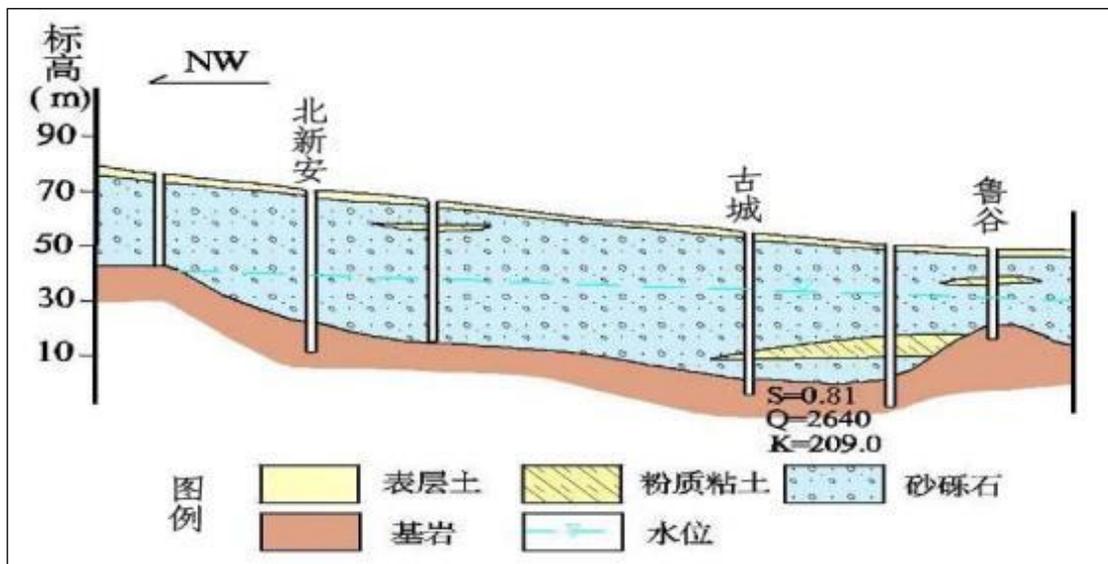
图 3.2-4 石景山水屯-马家堡 (A-A') 地层剖面图

该区域浅层地下水水位埋深西高东低。地下水主要补给来源为地下径流和地表降雨，区域地下水径流方向为由西、西北方向，流向东、东南方向。70 年代后受地下水开采影响，局部流向有一定变化。近年的调查资料表明，该层地下水埋深已经在 55-60m 左右，含水层单层厚度较大，岩性以砾石、卵石为主，累计厚度 30m 左右，渗透系数 500-600m/d，是原工农业井的主要开采层。

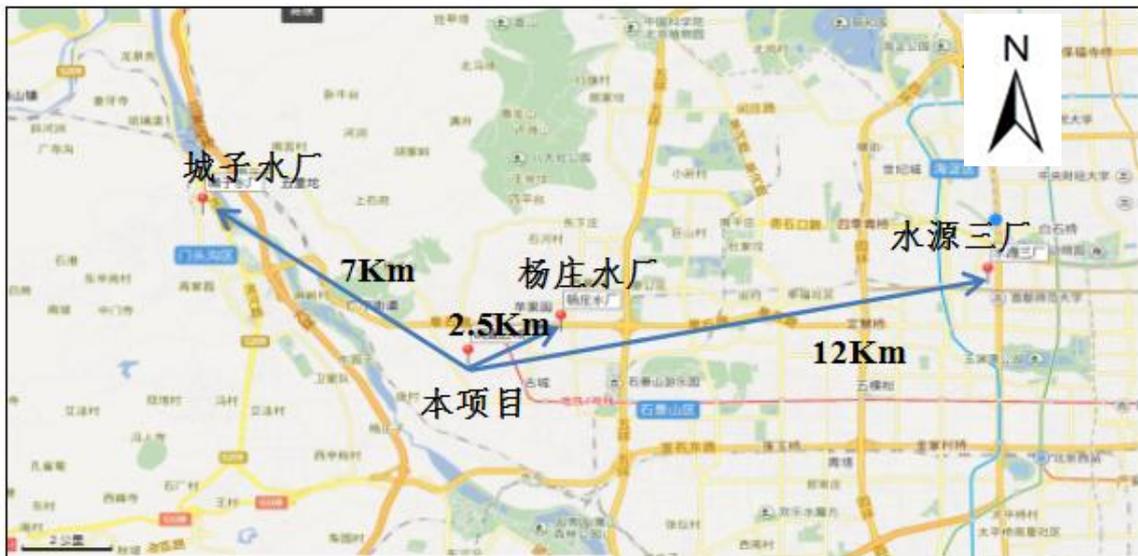
图 3.2-5 调查区周边水厂位置示意图

根据资料显示，调查区域目前位于石景山区地下水源保护范围的第二类保护区。如图 3.2-5，在东偏北距离大概 2.5km 处为杨庄水厂，距

离其它水厂距离相对较远。调查区域位于杨庄水厂的地下水源补给区，但杨庄水厂主要通过深层基岩井采集区域深层承压水，深层承压水层与浅层第四系含水层之间有相对较厚的基岩层阻隔。因此，从区域地下水的开采利用情况来看，本场地浅层地下水的环境敏感性相对较低。北京市石景山区水厂地下水源保护区如图 3.2-6。

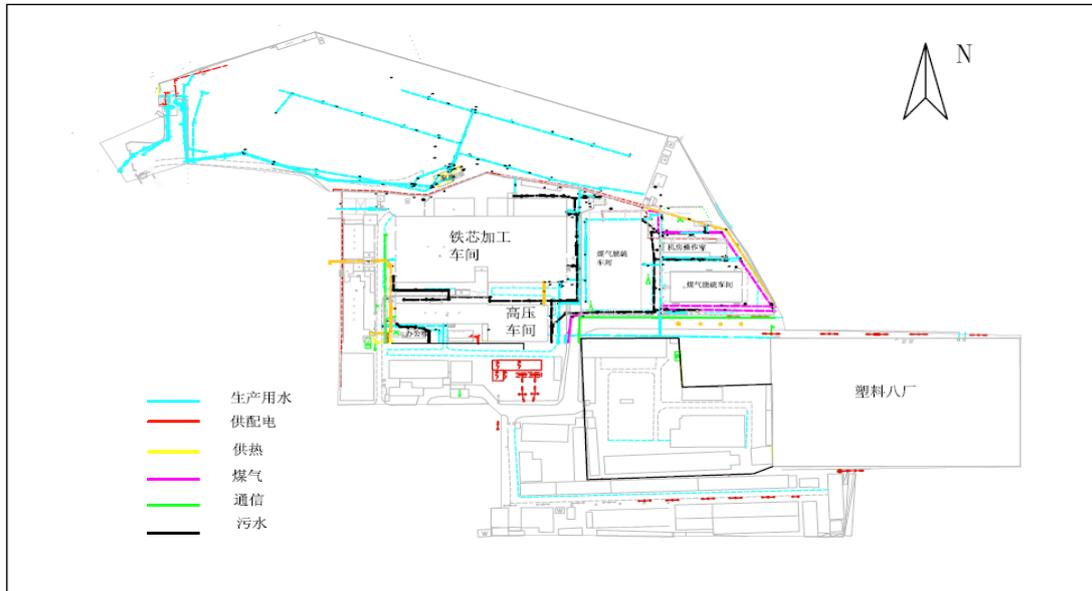
图 3.3-1 本项目区域内管线及设施分布示意图

本项目区域内管线设施分布如图 3.3-1 所示。场地的地下管线主要为地下电缆、雨水排水沟、自来水给排水管线、热力管线；地下构筑物有地下防空洞、化粪池等；煤气管道在首钢停产后已停用，生产用水管线在首钢停产后已停用。

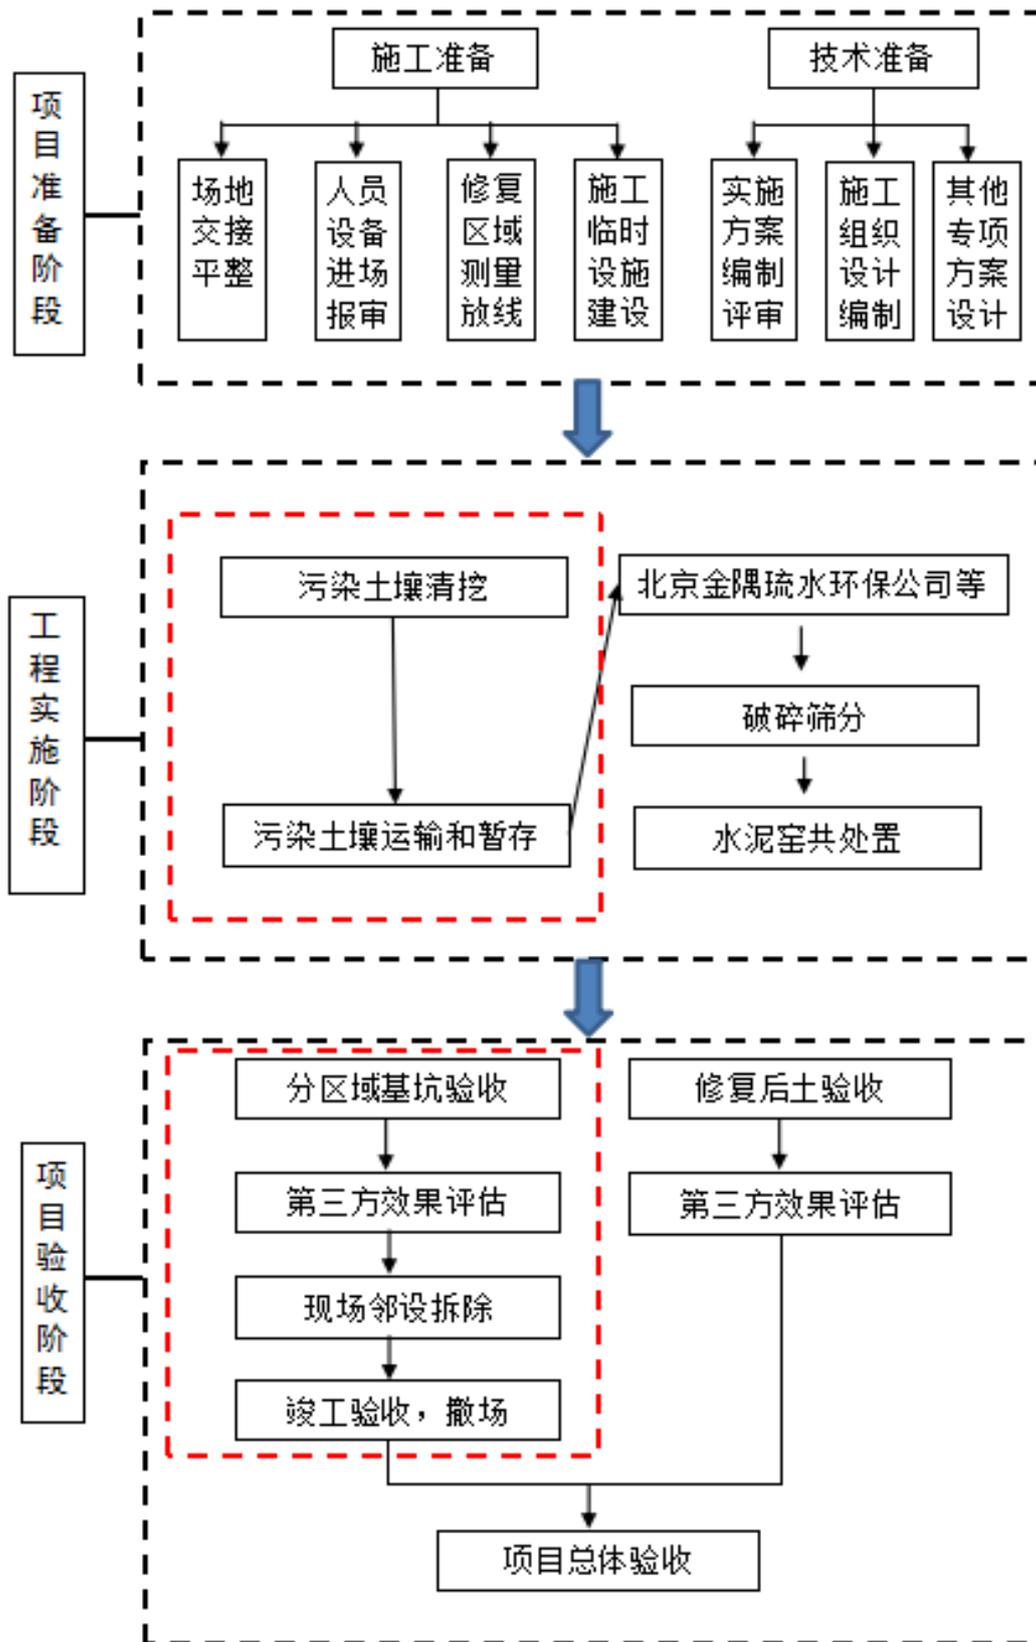
图 4.1-1 总体修复技术路线（红色虚线范围内为本效果评估对象）

681 地块的主要污染物为多环芳烃（苯并[a]芘、苯并[a]蒽、二苯并[a, h]蒽、苯并[b]荧蒽、茚并[1,2,3-cd]芘）及重金属砷，依据《北辛安棚户区改造项目污染场地修复技术方案》对该场地的技术筛选及评估，结合北京金隅红树林环保技术有限责任公司以往污染土处置经验，全部采用水泥窑共处置技术进行修复，符合《北辛安棚户区改造项目污染场地修复技术方案》要求，本项目总体修复技术路线如图 4.1-1 所示，其中，本报告效果评估对象为污染土壤清挖阶段。

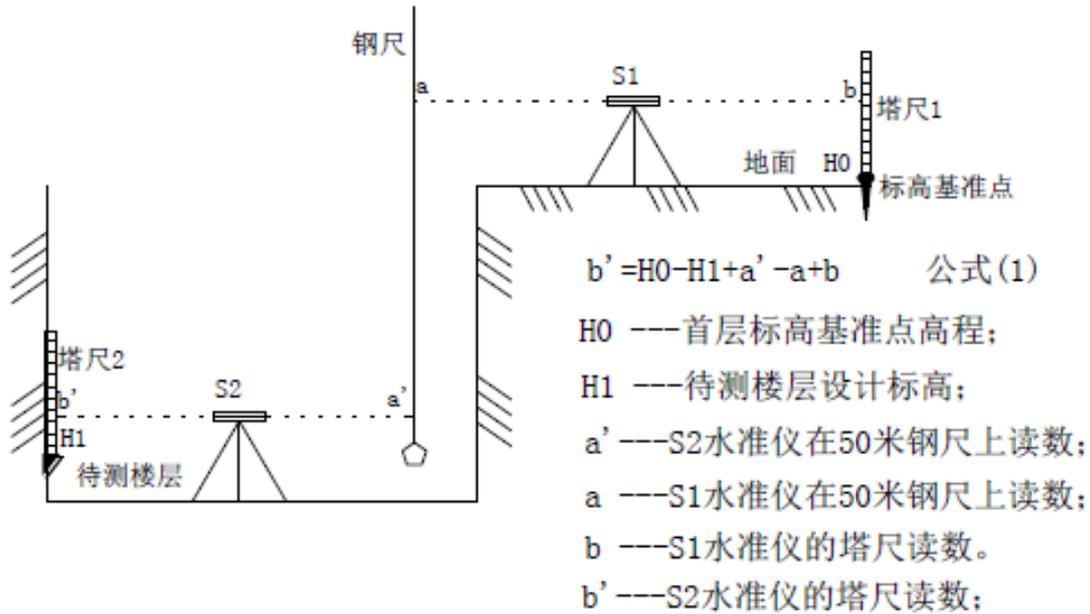
图 4.2-1 清挖过程的标高引测操作示意图

本工程清挖深度的高程基准点（即后视点）为清挖区域周边道路中心线上的点，在向基坑内引测标高时，首先联测高程控制网点。经联测确认无误后，方可向基坑内引测所需的标高。即架设好水准仪后，以基准点为后视点，根据设计深度计算出清挖层底部高程读数，用人工清理的方式铲至设计深度标高。为保证竖向控制的精度要求，对所需的标高基准点，必须正确测设，在同一平面层上所引测的高程点，不得少于三个。并作相互校核，校核后三点的较差不得超过 3mm，取平均值作为该土层施工中标高的基准点，基准点应根据基坑情况设置在较稳定位置。所标部位，应先用水泥砂浆抹成一个竖平面，在该竖平面上测设施工用基准标高点，用红色三角作标志，并标明绝对高程和相对标高，便于施工中使用。用钢尺作为传递标高的工具。

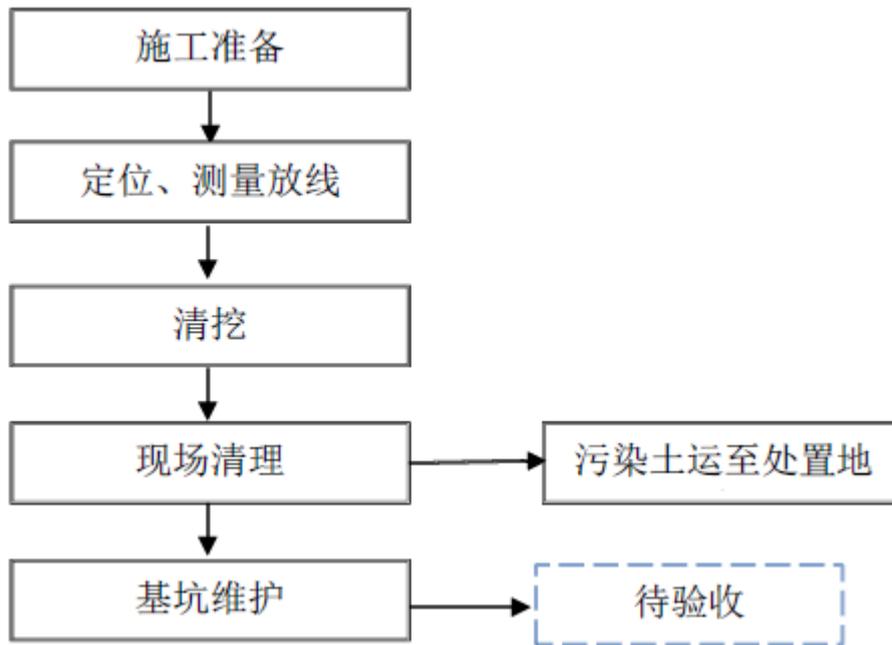
图 4.3-1 污染土壤现场清理及运输工艺流程

- (1) 施工准备；
- (2) 污染土壤现场定位、测量；
- (3) 分层清挖、运输；
- (4) 验收。

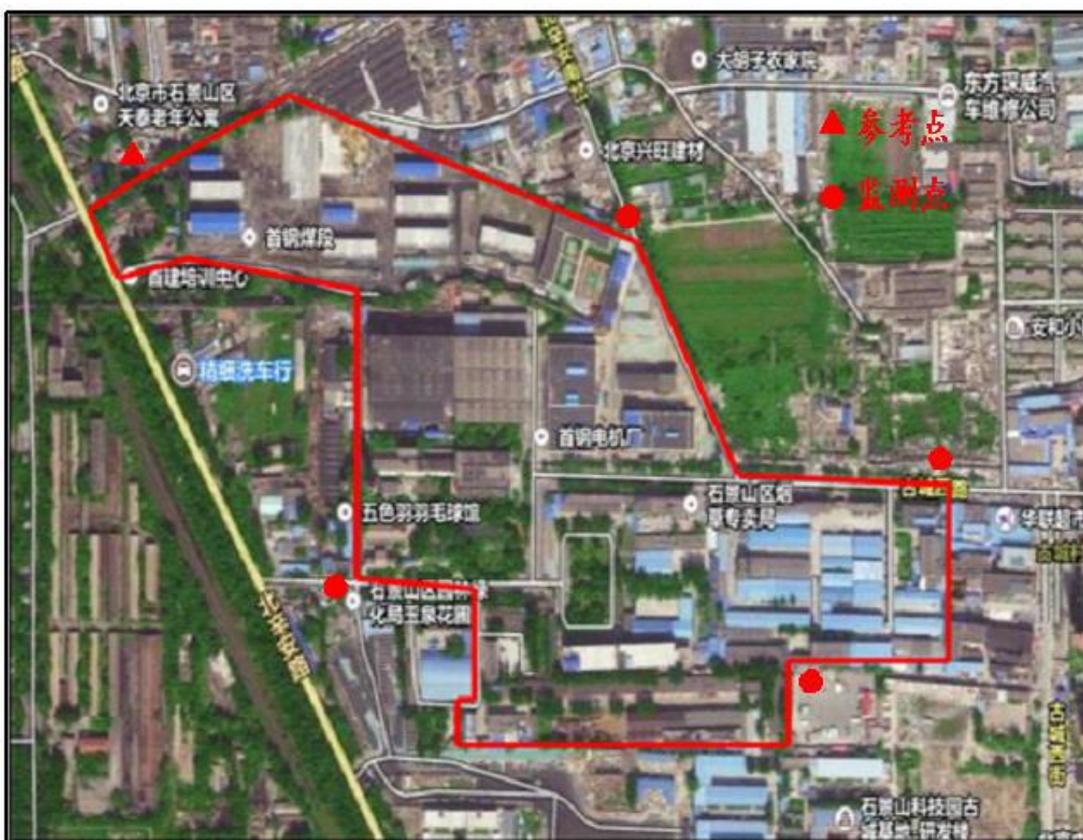
图 4.6-1 清挖现场空气监测布点图

拟在北辛安棚户区改造项目场地现场施工区域上风向 10 米处设置参考点 1 个，沿下风向布设监控点 4 个。根据气象统计资料显示北京市全年主导风向为西北偏北风（NNW），但在冬季的主导风向为西北风，夏季为东南风，春秋多西北风，施工过程中，将根据季节以及风向确定具体的采样布点方案，确保上风向有 1 个监控点，下风向有 4 个监控点。以北京市全年主导风向为依据，现场空气监测布点如图 4.6-1 所示。

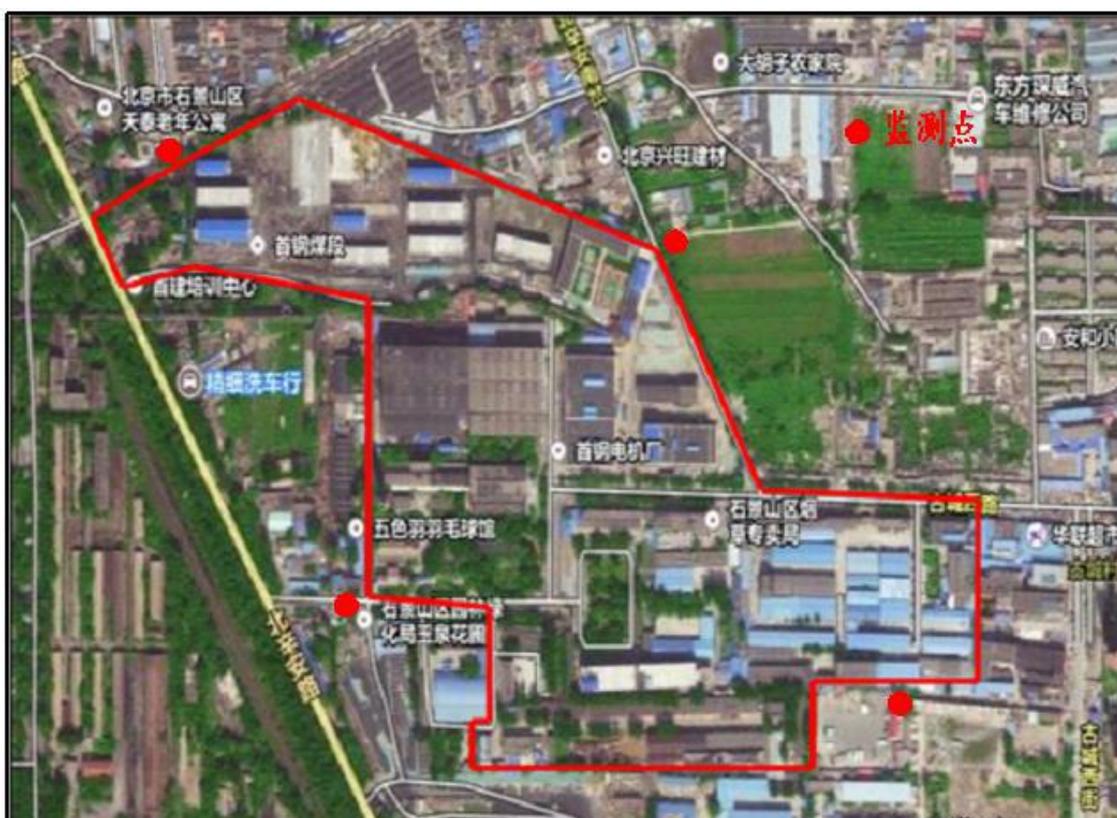
图 4.6-2 清挖现场声环境监测布点图

依据《建筑施工场界环境噪声排放标准》（GB12523-2011），噪声监测围绕清挖现场界线噪声点布设，每个方向布设一个噪声监测点，监测点位置设在场界外 1m，高度 1.2 m 以上的噪声敏感处。具体位置详见图 4.6-2。

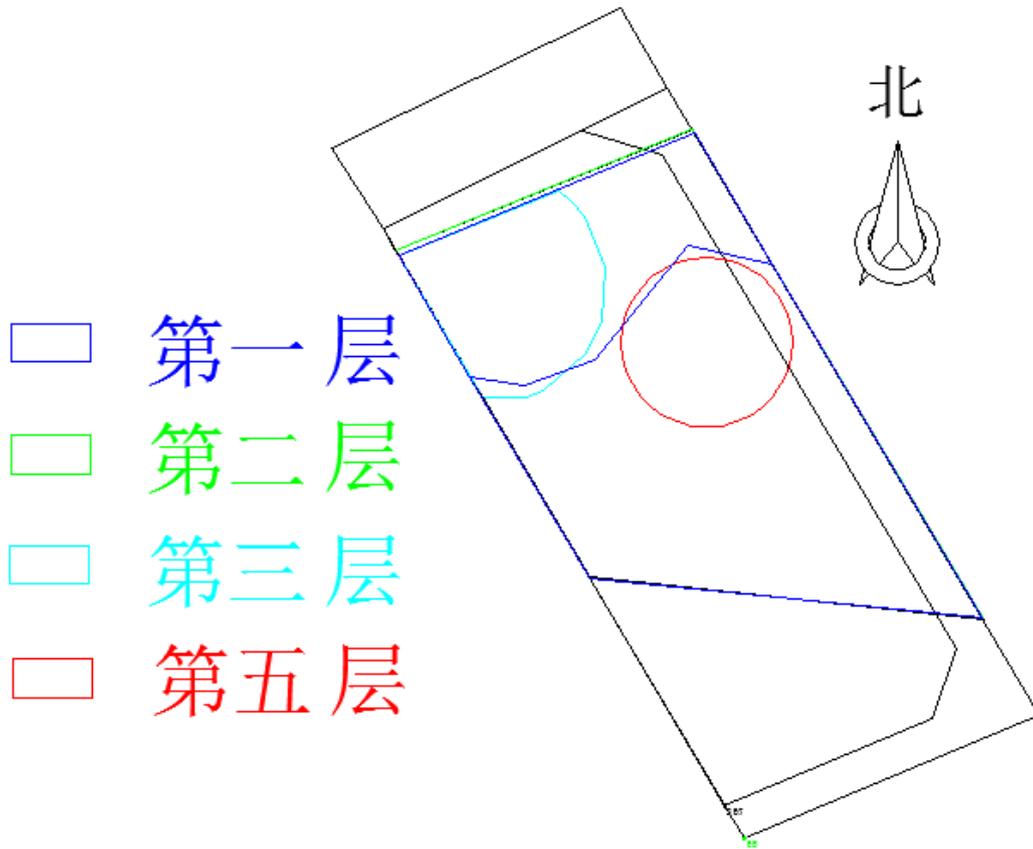
图 5.2-1 清挖范围

清挖的土方量为 24603.61m<sup>3</sup> 污染土，污染土范围见图 5.2-1 所示。

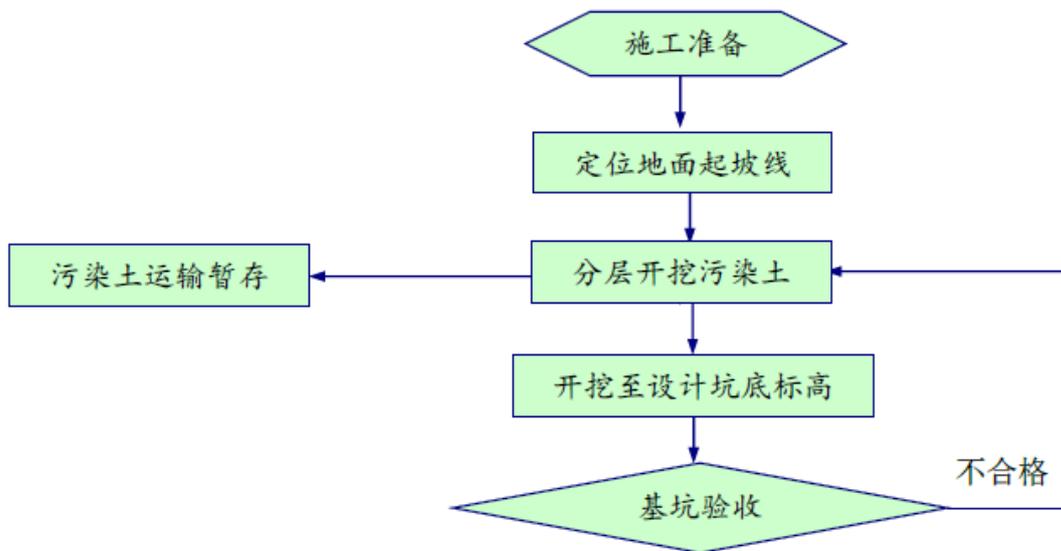
图 5.2-3 污染土壤清挖过程

清挖过程：根据现场施工情况，681 地块只包含 1#基坑，681 地块按 PAHs 污染土、PAHs 和砷复合污染土进行分类清挖，在施工过程中，为避免 PAHs 污染土中与复合污染土相混合，在清挖 PAHs 污染土范围时，侧壁及底部预留 5-10cm，预留部分污染土作为 PAHs 和砷复合污染土。681 地块清挖范围为 0-5m，但 681 地块绝大部分清挖范围为 0-2m，清挖深度较浅，3m 的清挖区域位于 0-2m 范围内，清挖难度较小。5m

清挖区域位于 0-2m 范围内，需要放坡清挖。污染土壤清挖过程中，采取分层清挖方式进行清挖，每次清挖深度不超过 2m。0-2m 污染土壤采取自西向东进行清挖；0-2m 清挖完毕后，清挖 3m 区域污染土；3m 区域污染土壤清挖完毕后，清挖 5m 区域污染土。清挖过程采用放坡方式进行清挖，放坡产生的土壤一律作为污染土进行处置。

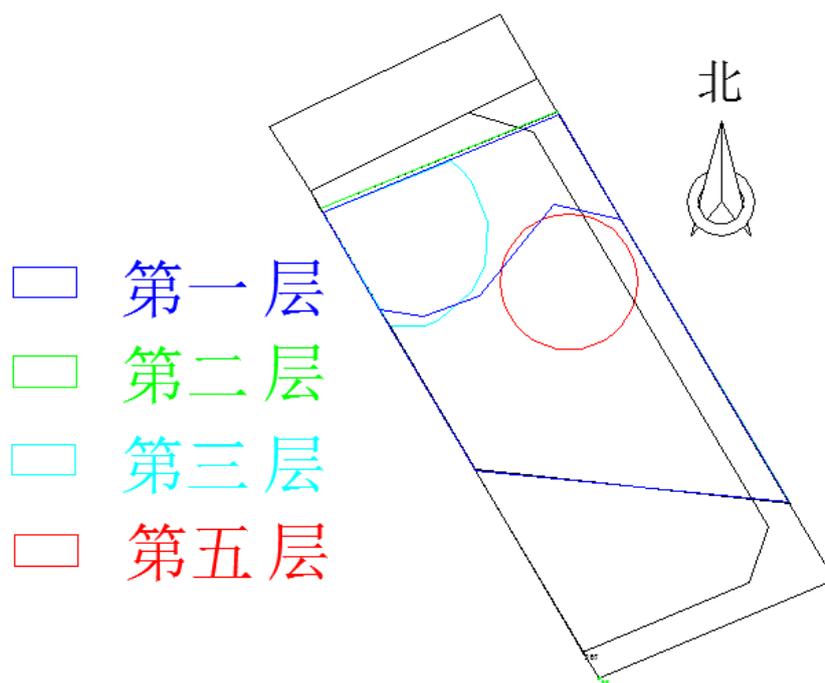
图 5.3-1 681 地块场地调查报告提供的污染范围及深度

681 地块场地调查报告提供的污染范围及深度见图 5.3-1, 681 地块污染土壤实际清挖范围及深度图 5.3-2。

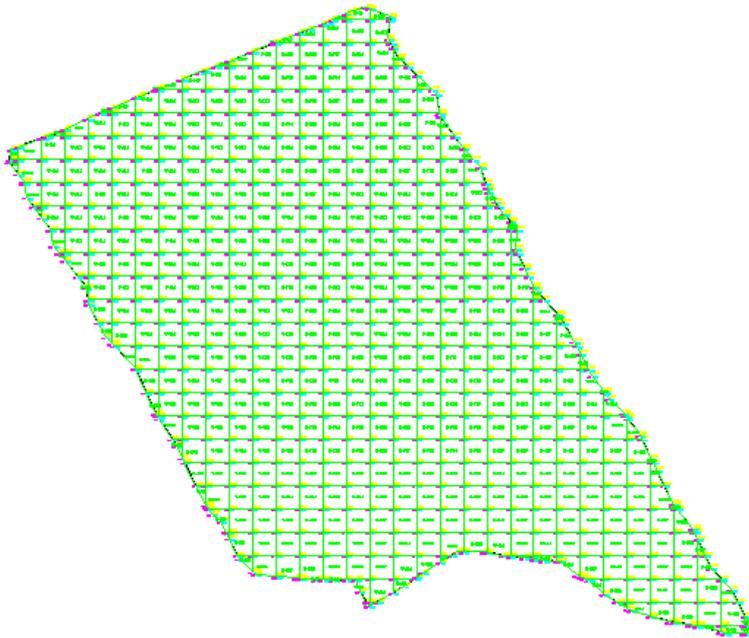
图 5.3-2 681 地块网格图

实施方案土方量 (m <sup>3</sup> )	实际清挖土方量 (m <sup>3</sup> )			备注
		一次清挖	扩挖	小计	
PAHs	17373.94	12859.52	2958.48	15818	部分点位验收检测不合格, 超标污染物为 PAHs, 进行了扩挖
PAHs 和砷	7229.67	15047.2	0	15047.2	在清挖 PAHs 污染土范围时, 侧壁及底部预留 5-10cm, 预留部分污染土作为 PAHs 和砷复合污染土, 预留污染土 4514.42m <sup>3</sup> ; 包含非污染土 3303.11m <sup>3</sup>
总计	24603.61	24603.61	2958.48	30865.2

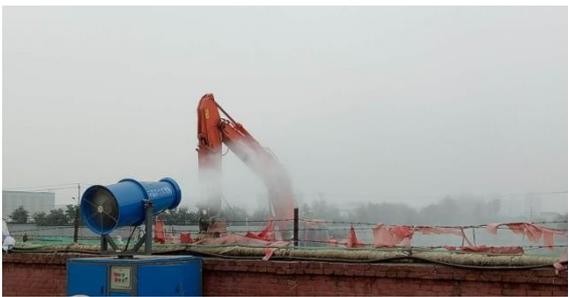
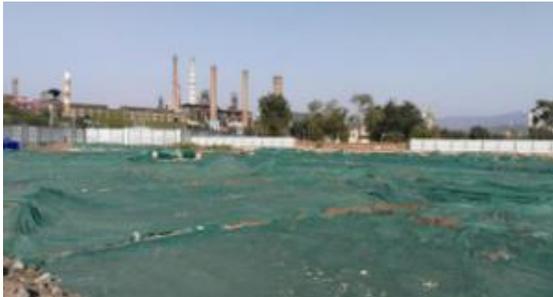
<p>图 6.1-1 施工过程中喷雾</p>	<p>图 6.1-2 清挖基坑防尘覆盖</p>

环境监理单位以旁站、巡视的方式监督施工单位在施工过程中，根据施工进度要求合理安排了开挖作业面，减少了暴露面积。污染土壤清挖时，采用了小作业面，作业过程中使用了雾炮设备。一个作业面清挖完成后，及时覆盖，设备后退进行下一作业面开挖作业。监督情况如下图所示：

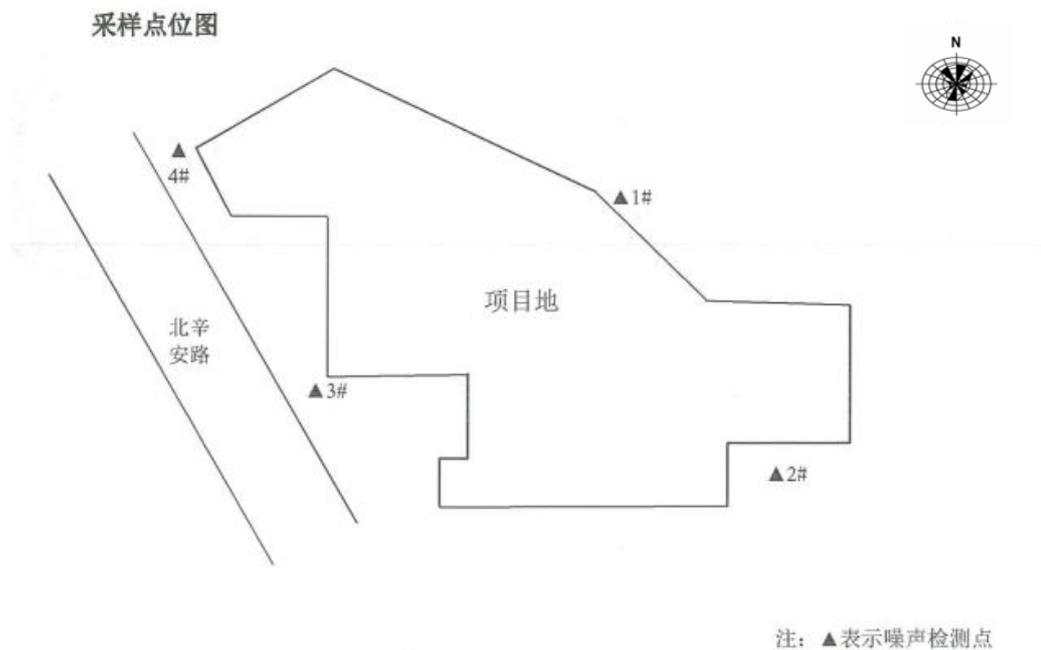
图 6.3-1 清挖现场噪声监测布点图

在组织地块污染土壤挖运施工期间，空气质量监测以北辛安棚户区改造项目现有道路古城西路以北区域所有地块整体考虑，在北辛安棚户区改造项目现有道路古城西路以北区域进行了噪声监测，每两周采样监测 1 次，本地块污染土壤清挖过程（2017 年 9 月 26 日~2017 年 9 月 30 日，2017 年 10 月 01 日~2017 年 10 月 08 日，2017 年 10 月 12 日~2017 年 10 月 14 日、2018 年 01 月 02 日、2018 年 01 月 09 日、2018 年 1 月 30 日）时间较短，在本地块清挖过程期间监测为第七批次，监测频次符合实施方案要求，现场噪声监测点位见图 6.3-1，清挖现场噪声监测见图 6.3-2，结果统计见表 6.3-1，由结果可见，检测结果均满足标准要求。

批次	采样时间	采样位置	检测结果	
			昼间 dB(A)	夜间 dB(A)
《建筑施工场界环境噪声排放标准》（GB12523-2011）			70	55
1	2018.1.30	1#	63	50
		2#	63	49
		3#	<排放限值	50
		4#	<排放限值	51

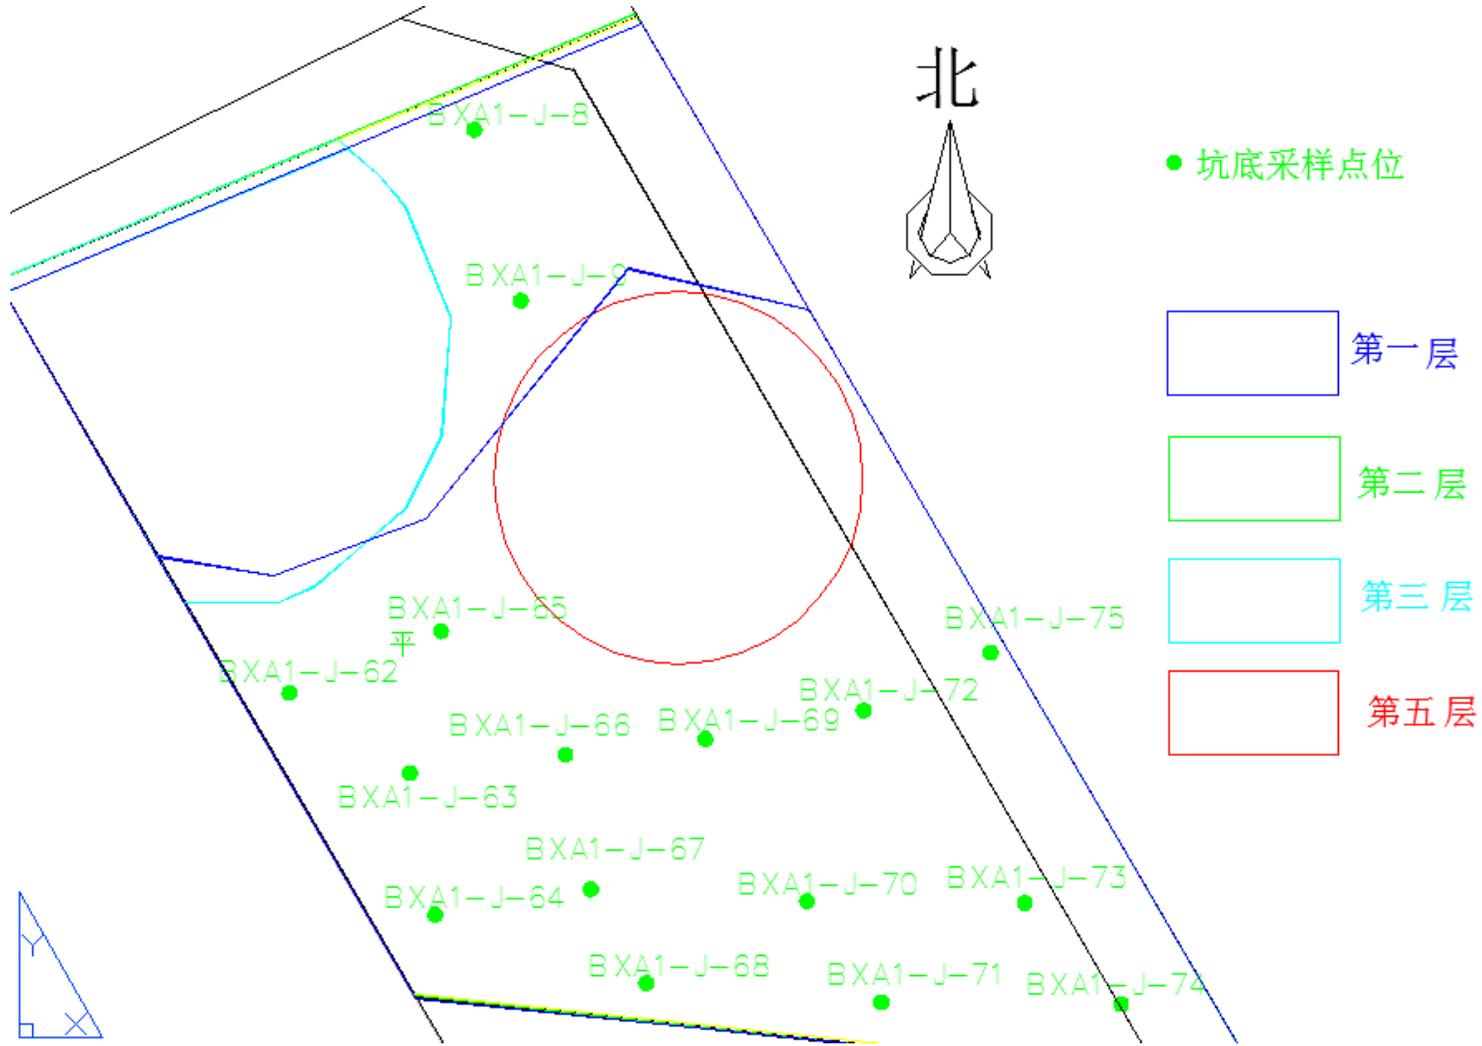
图 7.4-1 681 地块第二层 (1-2m) 基坑坑底验收采样布点图

表 7.4-1 681 地块 1#第一批侧壁和坑底采样点编号与分布

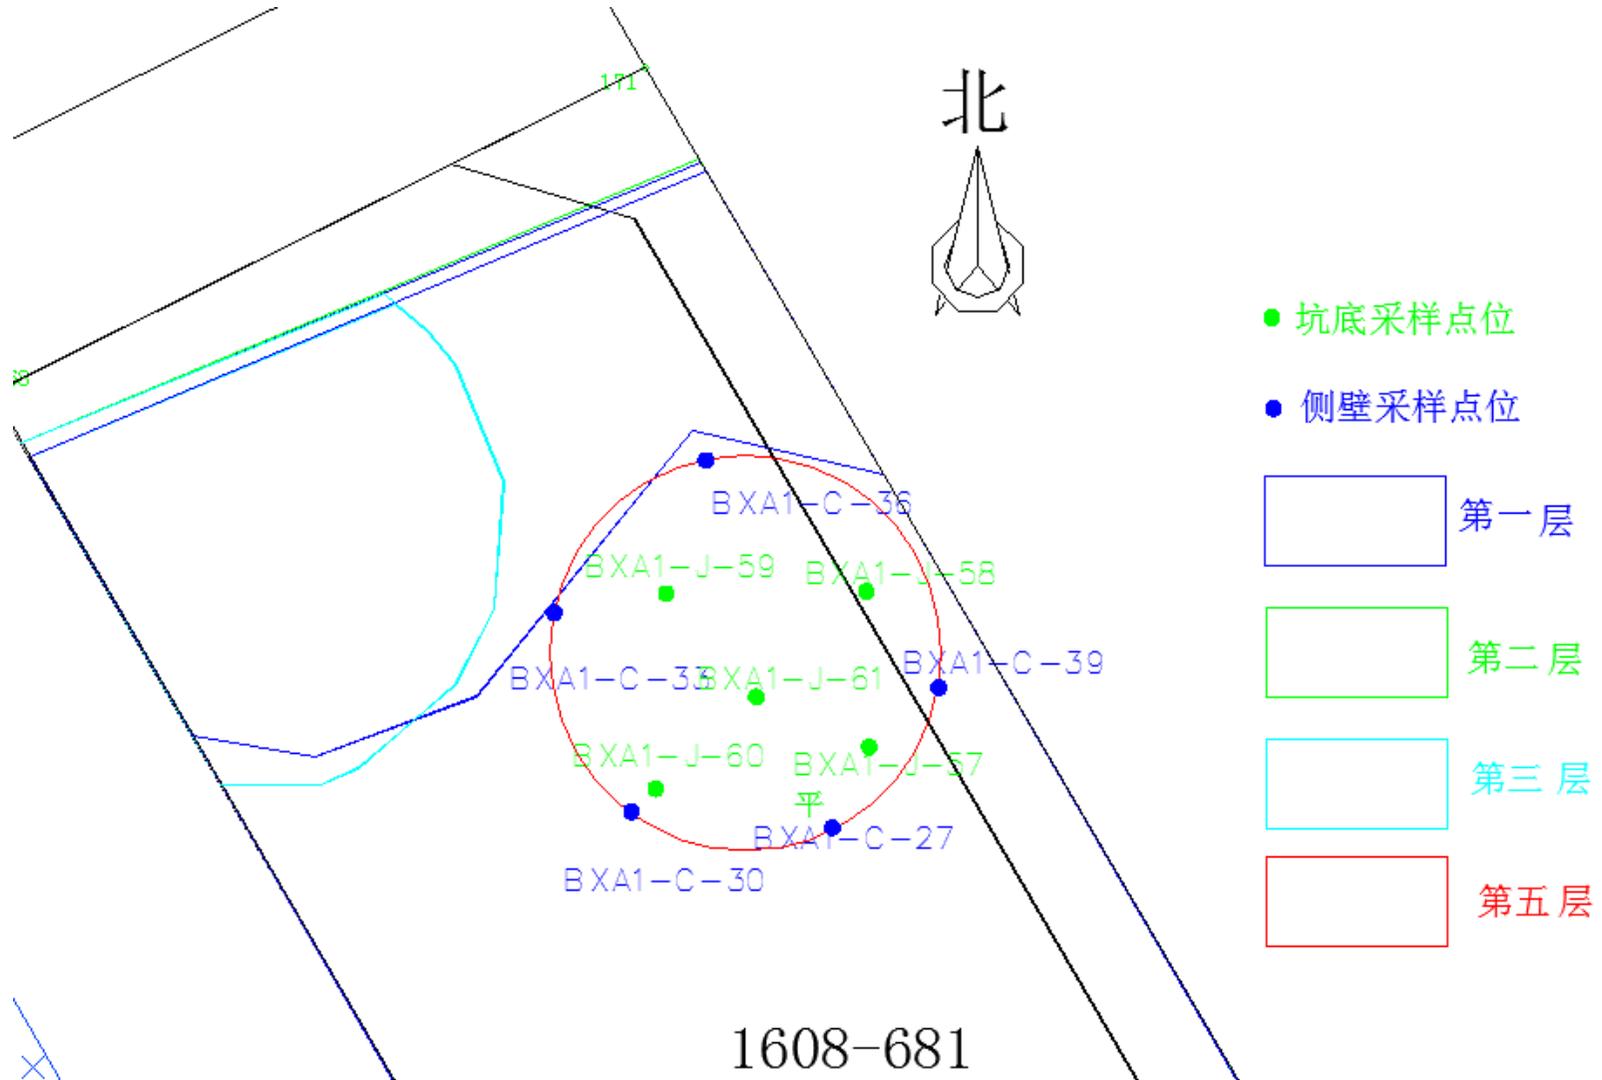
图 7.4-3 681 地块第五层（4-5m）基坑坑底和侧壁验收采样布点图

本次验收检测分析结果显示，1#基坑共有 16 个采样点的污染物浓度超过修复目标值，其中包括 13 个坑底采样点，3 个侧壁采样点。在这些超标的点位中，其中坑底点位除砷以外，其余检测指标均有部分点位未达到修复目标值；侧壁超标的 4 个点位中，除砷和茚并(1,2,3-cd)达到修复目标值以外，其余检测指标均未达到修复目标值。未达到修复目标值采样点编号见表 7.4-2。

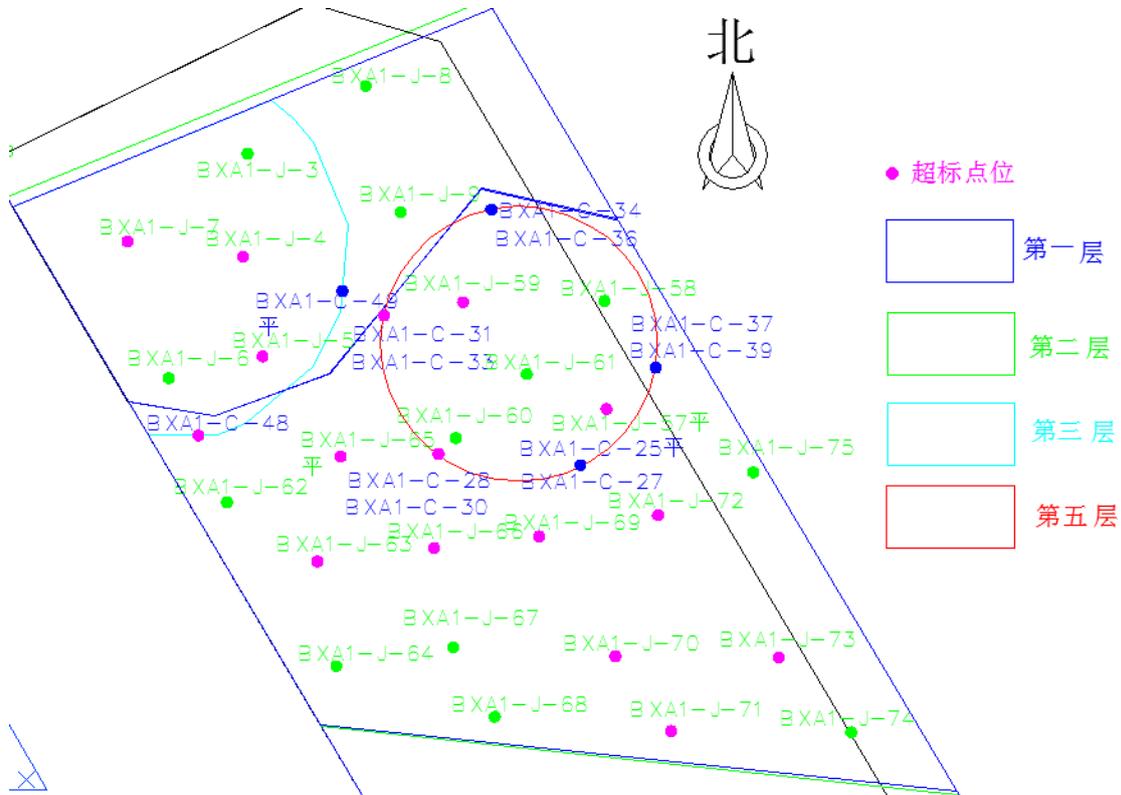
图 7.4-5 681 地块超标点位分布图

基坑序号	采样位置	样品名称	结果
1#	侧壁	BXA1-C-28、BXA1-C-30、BXA1-C-48	超过修复目标值
	坑底	BXA1-J-4、BXA1-J-5、BXA1-J-7、BXA1-J-57、BXA1-J-59、BXA1-J-63、BXA1-J-65、BXA1-J-66、BXA1-J-69、BXA1-J-70、BXA1-J-71、BXA1-J-72、BXA1-J-73	超过修复目标值

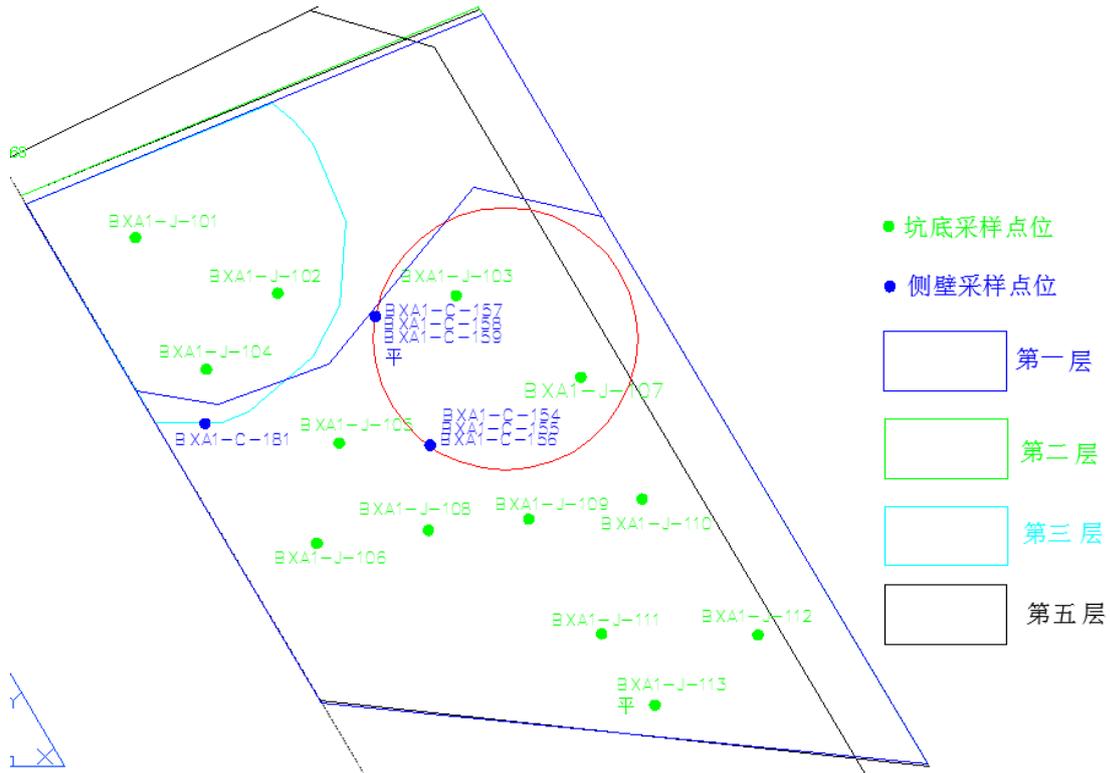
图 7.4-6 第一次扩挖验收采样点布点图

基坑序号	采样时间	采样位置	样品名称	样品数
1#	2018 年 1 月 3 日-2018 年 1 月 31 日	侧壁	BXA1-C-154、BXA1-C-155、 BXA1-C-156、BXA1-C-157、 BXA1-C-158、BXA1-C-159 平、 BXA1-C-181、	7
		坑底	BXA1-J-101、BXA1-J-102、BXA1-J-103、 BXA1-J-104、BXA1-J-105、BXA1-J-106、 BXA1-J-107、BXA1-J-108、BXA1-J-109、 BXA1-J-110、BXA1-J-111、BXA1-J-112、 BXA1-J-113 平	13
合计				20
