石景山区北辛安棚户区改造项目污染土  
挖运及处理工程 681 地块  
清挖阶段效果评估报告

项目建设单位 北京安泰兴业置业有限公司  
项目实施单位： 北京金隅红树林环保技术有限责任公司  
项目环境监理及验收单位： 轻工业环境保护研究所  
项目效果评估单位： 北京华夏博信环境咨询有限公司  
[国环评证乙字第 1024 号]

### 681 地块清挖阶段效果评估报告

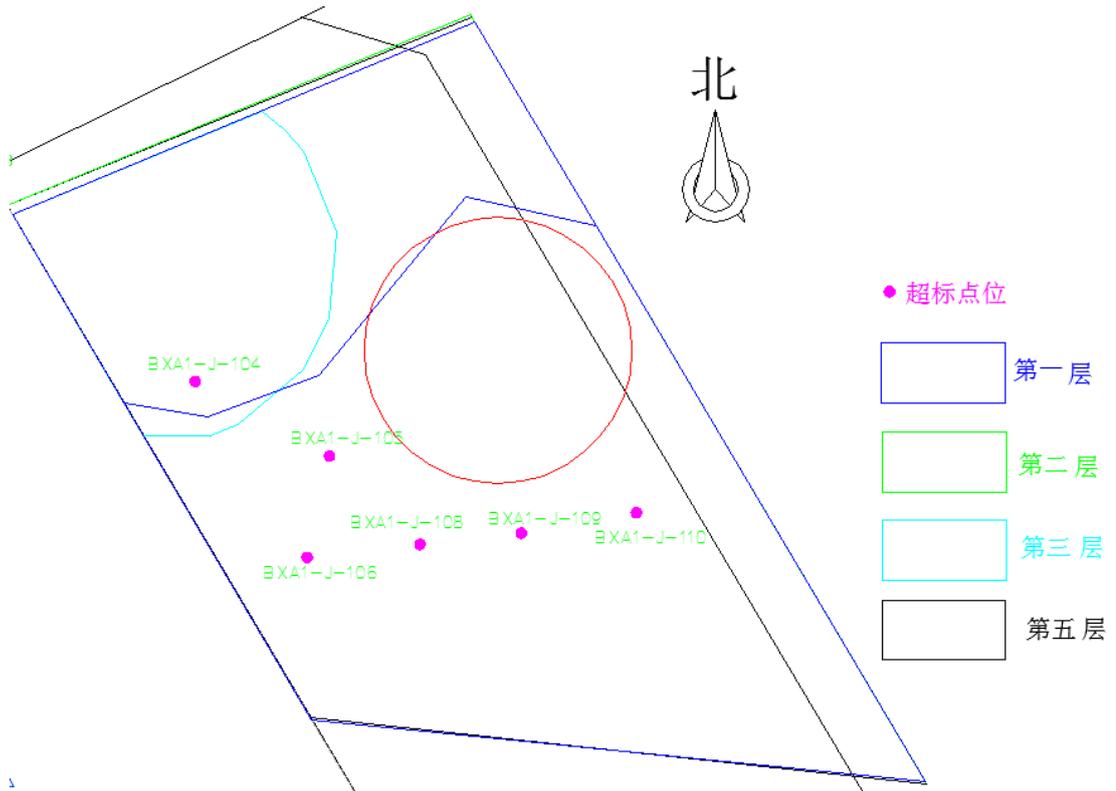
图 7.4-7 第一次扩挖验收后超标点位图

本次验收补充修复土壤，通过样品采集、实验室检测结果进行分析后，可以看出：在本次清挖后采集的 29 个采样点样品中（1#基坑侧壁 16 个，坑底 13 个），共有 6 个采样点样品的污染物检出浓度未达到其修复目标值。具体未达到修复目标值的补充采样点信息如表 7.4-4 所示。

基坑编号	采样点位置	采样点编号
1#	坑底	BXA1-J-104、BXA1-J-105、BXA1-J-106、BXA1-J-108、BXA1-J-109、BXA1-J-110
	侧壁	—

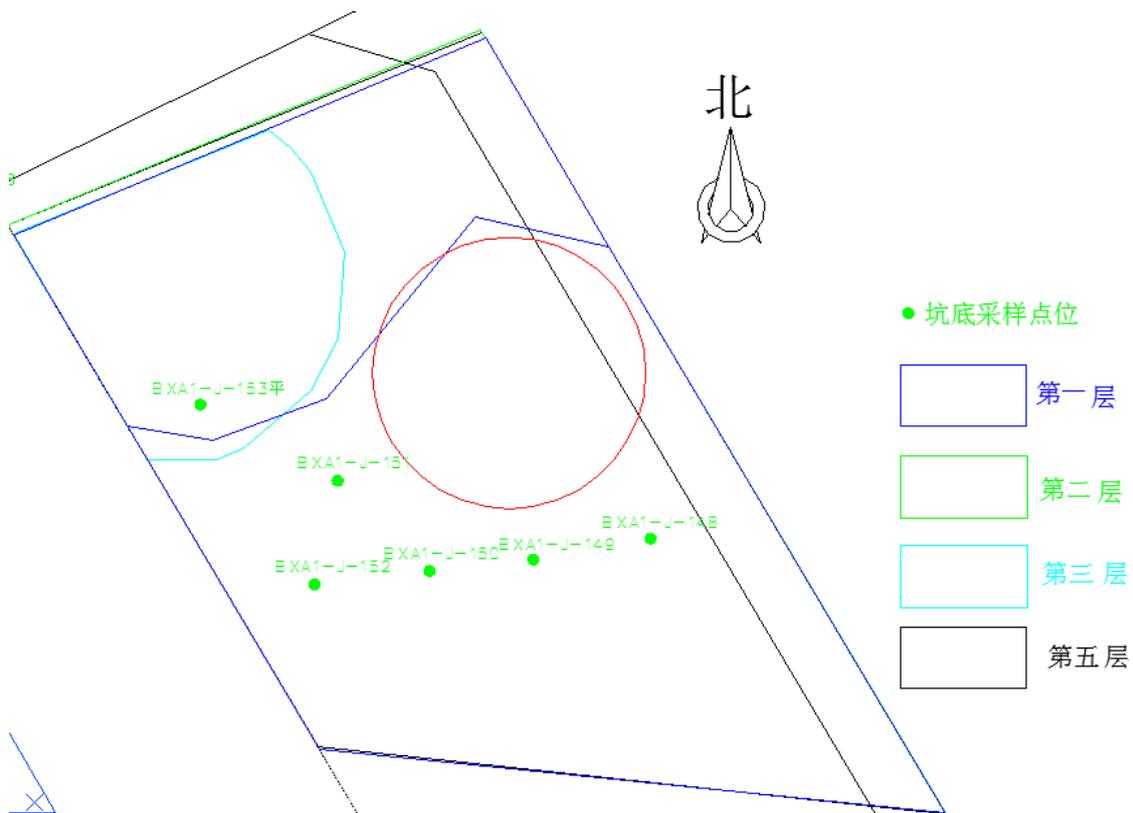
图 7.4-8 681 地块第二次扩挖验收采样布点

本次污染土壤基坑验收共采集 6 份土壤样品，其中采集了 1 份平行样。其中，1#基坑侧壁采集了 0 份样品；1#基坑坑底采集了 6 份样品

本次补充采集的 6 个采样点样品，均达到修复目标值。

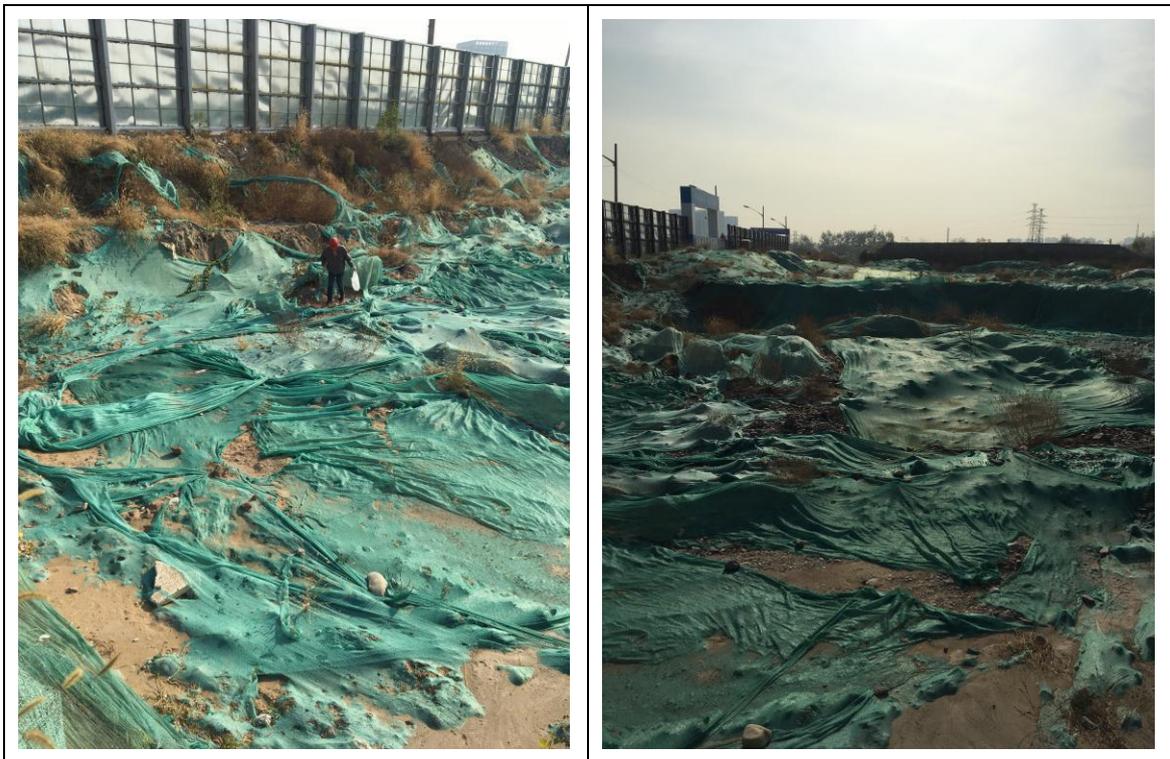
图 9.1-1 治理与修复效果评估现场勘查图

2018 年 11 月，受北京安泰兴业置业有限公司委托，北京华夏博信环境咨询有限公司对 681 地块进行了实地调查、文件核实等工作，针对 681 地块污染土清挖阶段开展治理与修复效果评估工作。681 地块现状已清挖完毕，为空地，绿网苫盖，现场勘查详见图 9.1-1 所示。
