石景山区北辛安棚户区改造项目污染土  
挖运及处理工程 684 地块  
清挖阶段效果评估报告

北京华夏博信环境咨询有限公司

二〇一八年十二月

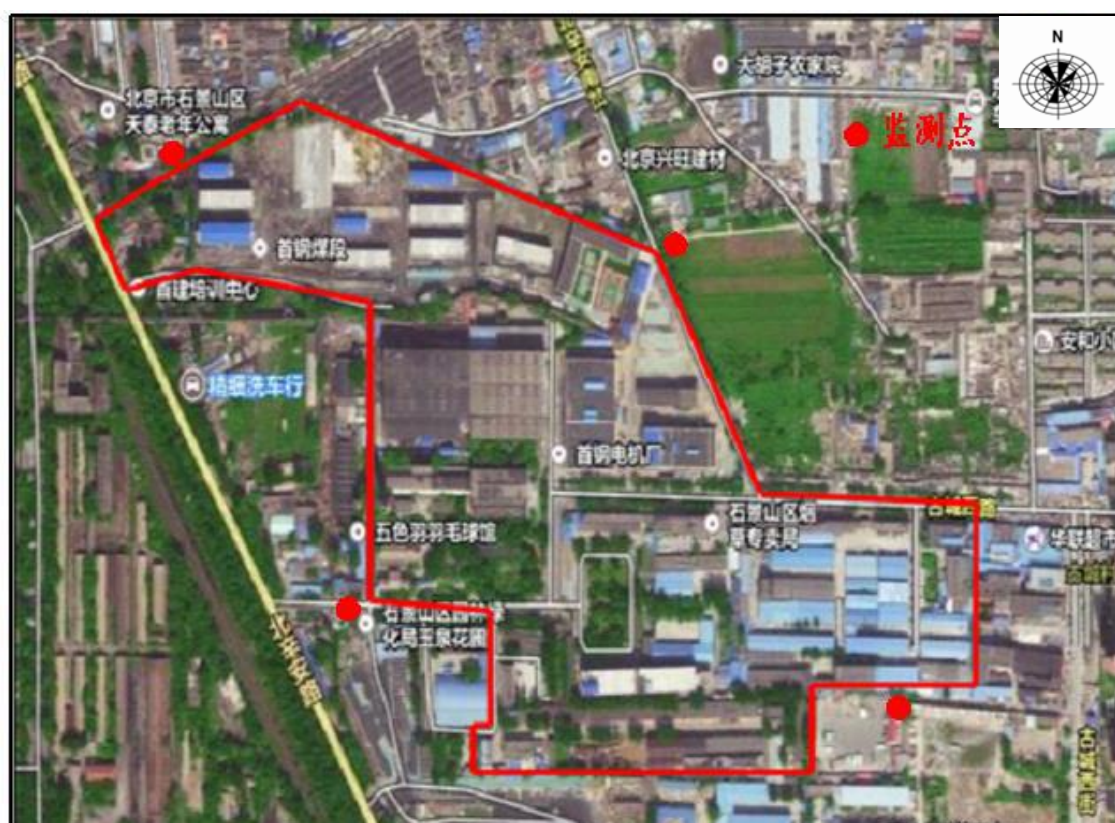
图 4.6-2 清挖现场声环境监测布点图

依据《建筑施工场界环境噪声排放标准》（GB12523-2011），噪声监测围绕清挖现场界线噪声点布设，每个方向布设一个噪声监测点，监测点位置设在场界外 1m，高度 1.2 m 以上的噪声敏感处。具体位置详见图 4.6-2。

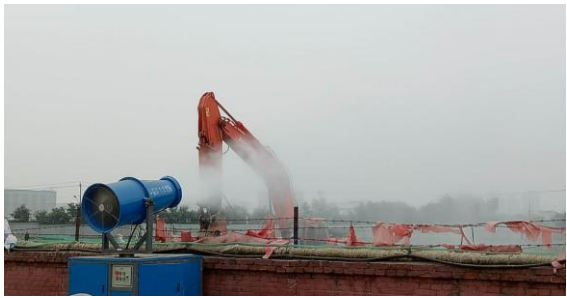
施工单位采用了小作业面的施工方式，作业过程中使用了雾炮设备。一个作业面清挖完成后，及时覆盖，设备后退进行下一作业面开挖作业。

| 图 5.6-1 施工过程中喷雾 | 图 5.6-2 清挖基坑防尘覆盖 |

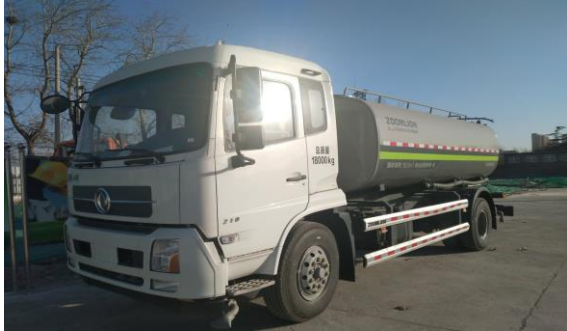
- 1) 遇到 4 级以上大风天气时，停止了土方清挖作业，并对暴露土壤进行了苫盖。
- 2) 土壤清挖施工机械在操作时慢转、轻摇。
- 3) 在施工现场内将土方运输车辆装土后压实，将运输车外表清扫干净后再运出工地大门。
- 4) 作业面出现扬尘时，施工单位使用了移动式喷雾除尘设备。

| 图 5.6-2 清挖基坑防尘覆盖 | 图 5.6-3 洒水车 |

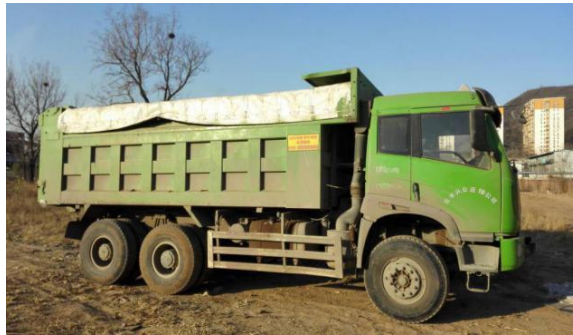
5.6-4 密闭运输

- (1) 本项目污染土运输过程中采用了符合环保要求的运输车辆，运输车辆的尾气排放标准达到北京市渣土运输车辆的要求。
- (2) 运输过程中，运输车辆密闭性完好。
- (3) 雾霾和严重恶劣天气时，施工单位停止了污染土的运输。

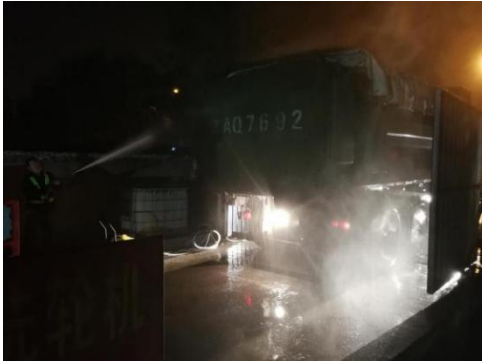
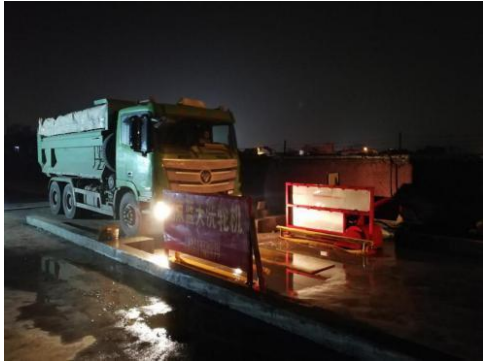
对于洗车后的废水，进行循环使用，将洗车废水喷洒在污染土表面用于降尘，并随污染土一起运输至处置场所进行处理。对于洗车池内的泥浆采用人工进行清理，与未运输的污染土壤一并处理。

| 图 5.6-5 运输车辆清洗 | 图 5.6-6 洗车池冲洗轮胎 |

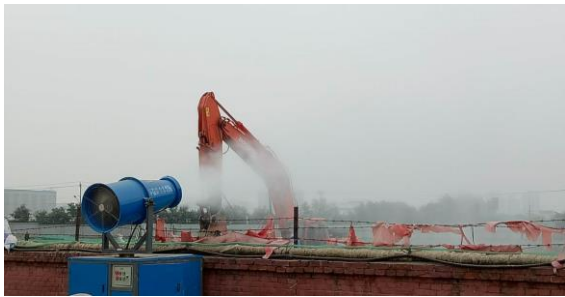
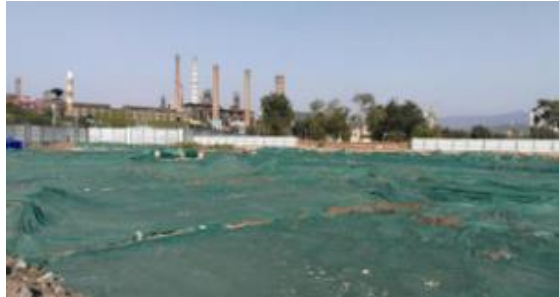
环境监理单位以旁站、巡视的方式监督施工单位在施工过程中，根据施工进度要求合理安排了开挖作业面，减少了暴露面积。污染土壤清挖时，采用了小作业面，作业过程中使用了雾炮设备。一个作业面清挖完成后，及时覆盖，设备后退进行下一作业面开挖作业。监督情况如下图所示：

| <p>图 6.1-1 施工过程中喷雾</p> | <p>图 6.1-2 清挖基坑防尘覆盖</p> |

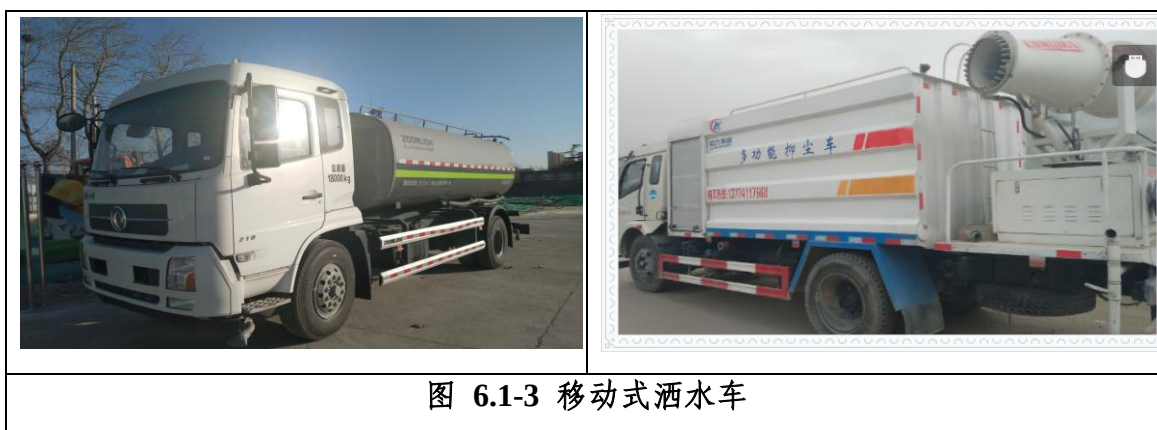
图 6.1-3 移动式洒水车

4) 作业面出现扬尘时，采用移动式喷雾除尘设备对扬尘进行控制。

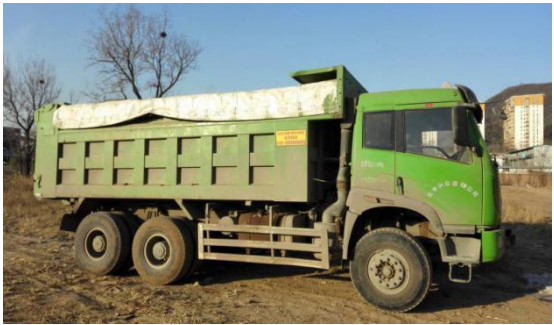
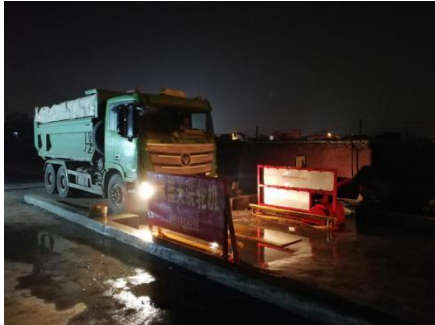
| 图 6.1-4 密闭运输 | 图 6.1-5 洗车池冲洗轮胎 |

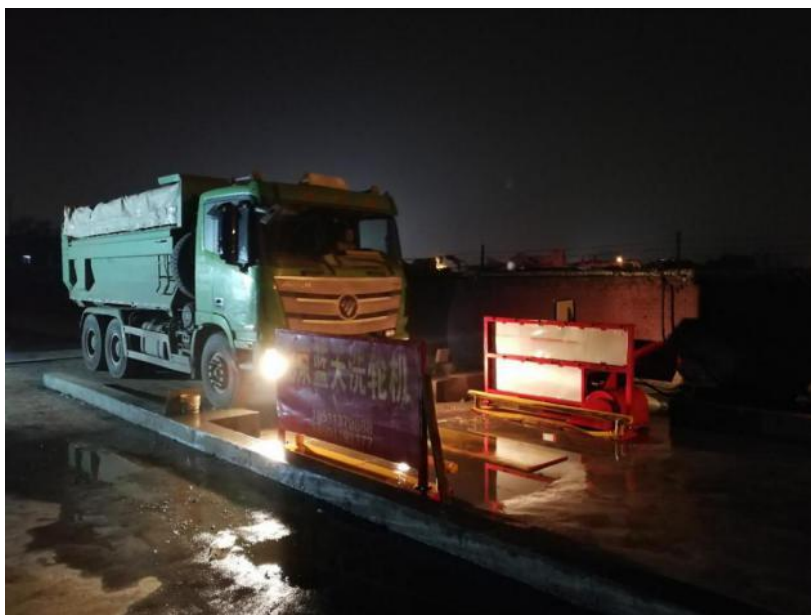
图 6.2-2 车身清洗

对于洗车后的废水, 进行循环使用, 将洗车废水喷洒在污染土表面用于降尘, 并随污染土一起运输至处置场所进行处理。对于洗车池内的泥浆采用人工进行清理, 与未运输的污染土壤一并处理。

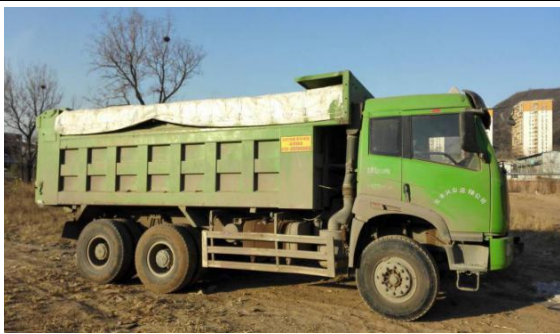
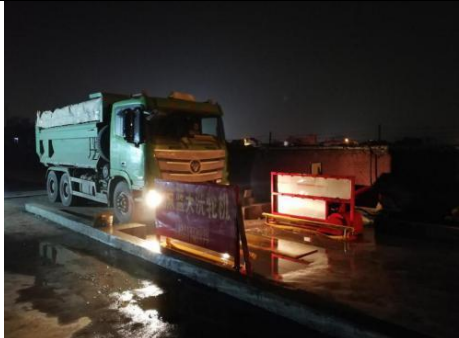
- 1) 污染土壤外运 10 辆车一组，车辆组队，安排在夜间运输。
- 2) 运输中途未停车。
- 3) 运输车辆按指定路线行驶、服从交通管理机构检查与指挥。
- 4) 采用“六联单”对污染土壤的运输和接收进行全过程监督和管理，运输司机、土壤装载方、接收方和监督方都填写了六联单。

| <p>图 6.4-1 密闭运输</p> | <p>图 6.4-2 洗车池冲洗轮胎</p> |

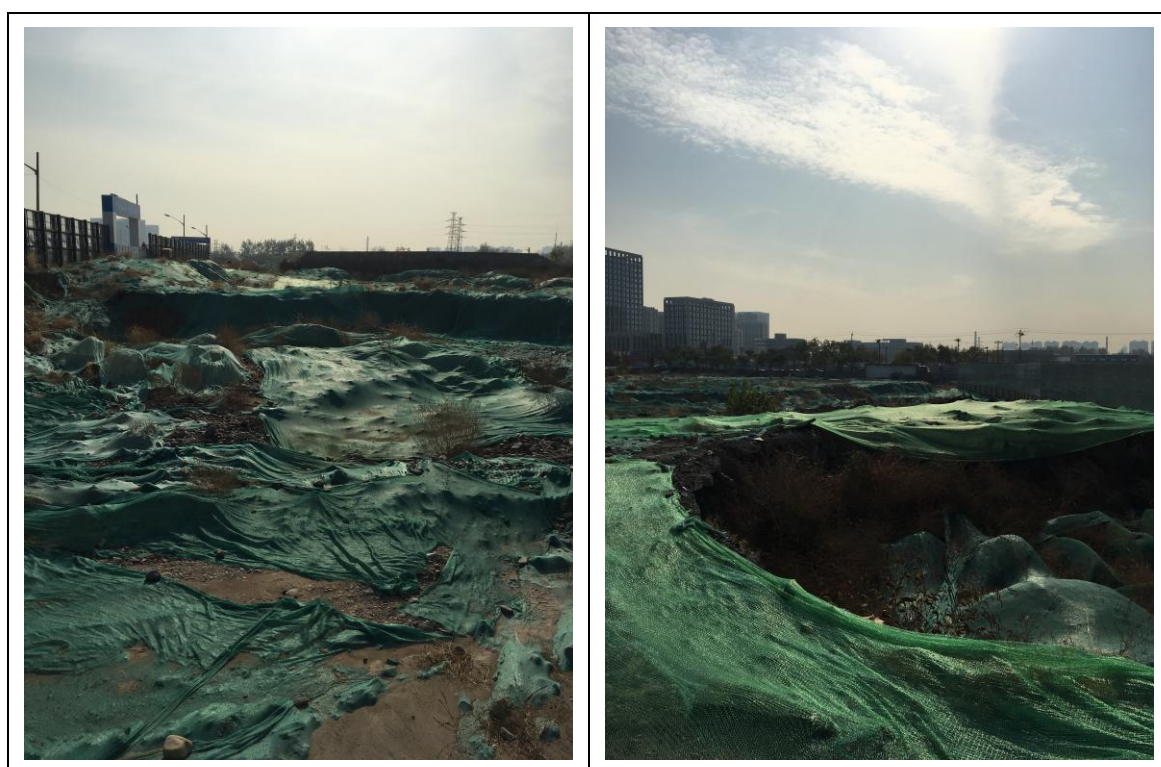
图 9.1-1 治理与修复效果评估现场勘查图

2018 年 11 月，受北京安泰兴业置业有限公司委托，北京华夏博信环境咨询有限公司对 684 地块进行了实地调查、文件核实等工作，针对 684 地块污染土清挖阶段开展治理与修复效果评估工作。684 地块现状已清挖完毕，为空地，绿网苫盖，现场勘查详见图 9.1-1 所示。
