石景山区北辛安棚户区改造项目污染土  
挖运及处理工程 685 地块清挖阶段效果  
评估报告

北京华夏博信环境咨询有限公司

二〇一八年十二月

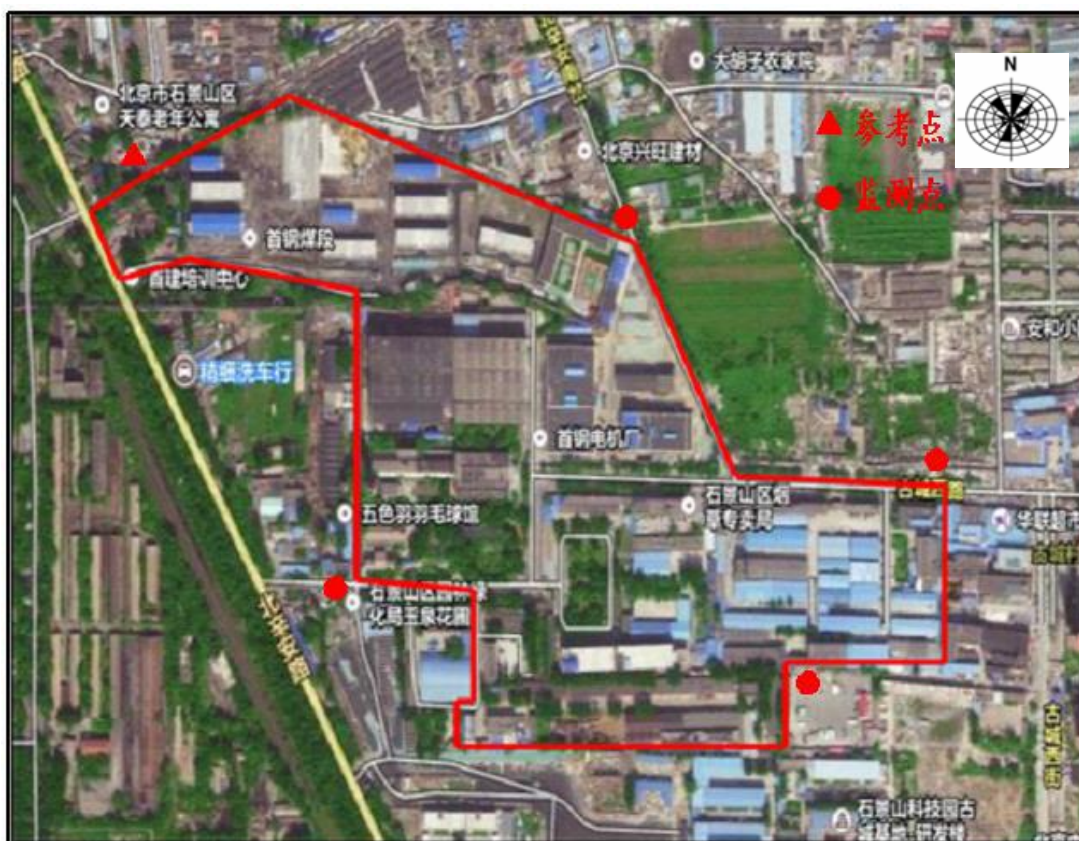
图 4.6-1 清挖现场空气监测布点图

拟在北辛安棚户区改造项目场地现场施工区域上风向 10 米处设置参考点 1 个,沿下风向布设监控点 4 个。根据气象统计资料显示北京市全年主导风向为西北偏北风 (NNW),但在冬季的主导风向为西北风,夏季为东南风,春秋多西北风,施工过程中,将根据季节以及风向确定具体的采样布点方案,确保上风向有 1 个监控点,下风向有 4 个监控点。以北京市全年主导风向为依据,现场空气监测布点如图 4.6-1 所示。

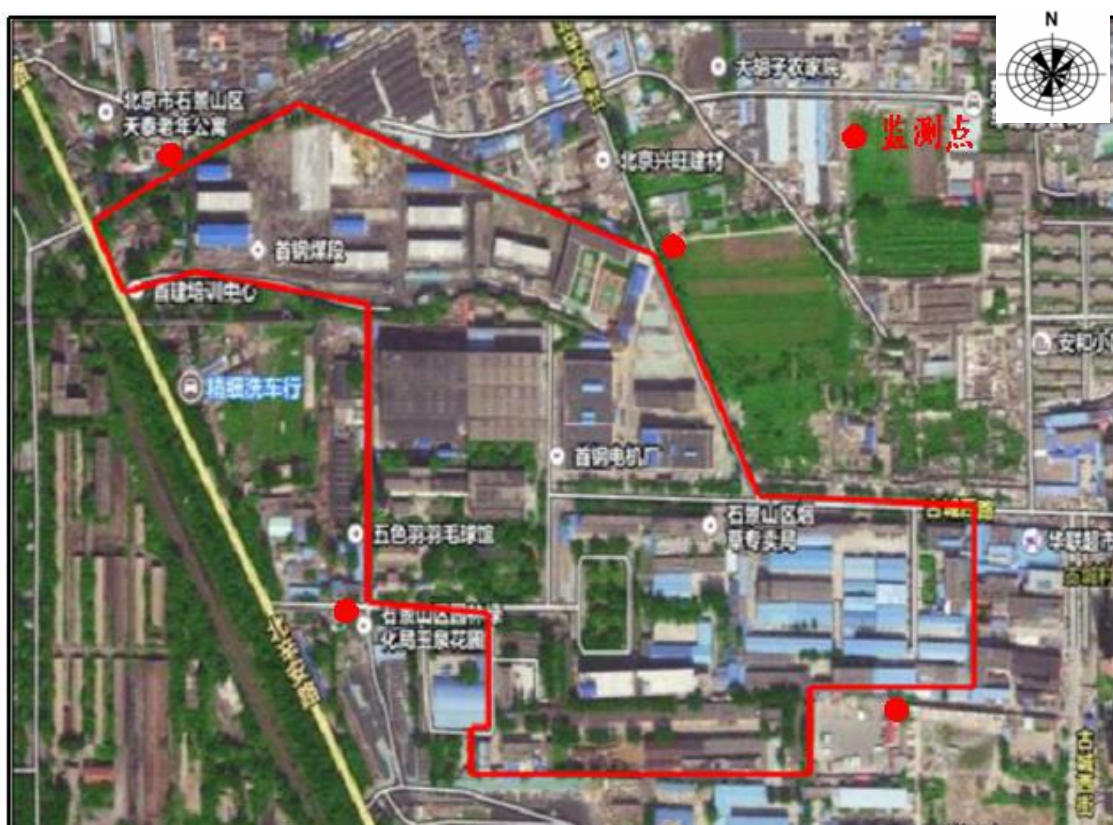
图 4.6-2 清挖现场声环境监测布点图

依据《建筑施工场界环境噪声排放标准》（GB12523-2011），噪声监测围绕清挖现场界线噪声点布设，每个方向布设一个噪声监测点，监测点位置设在场界外 1m，高度 1.2 m 以上的噪声敏感处。具体位置详见图 4.6-2。

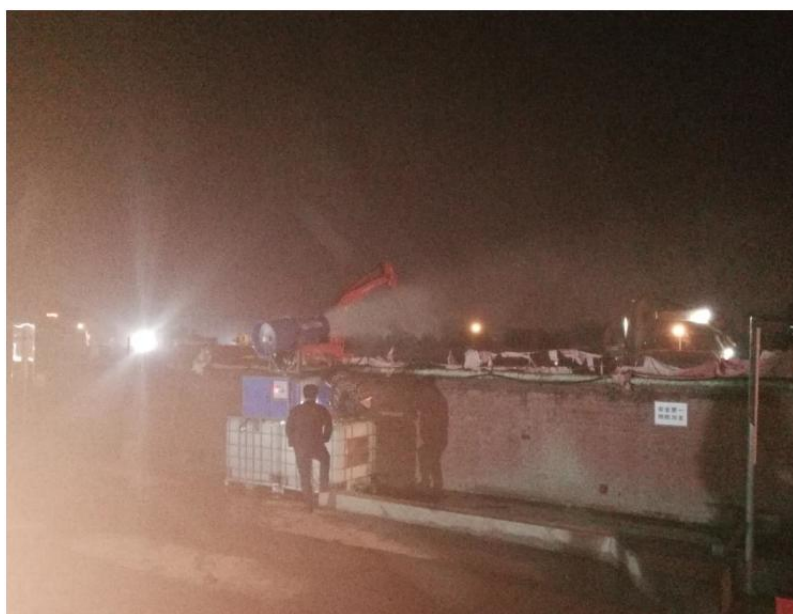
图 5.6-1 施工过程中雾炮设备

施工单位采用了小作业面的施工方式，作业过程中使用了雾炮设备。一个作业面清挖完成后，及时覆盖，设备后退进行下一作业面开挖作业。

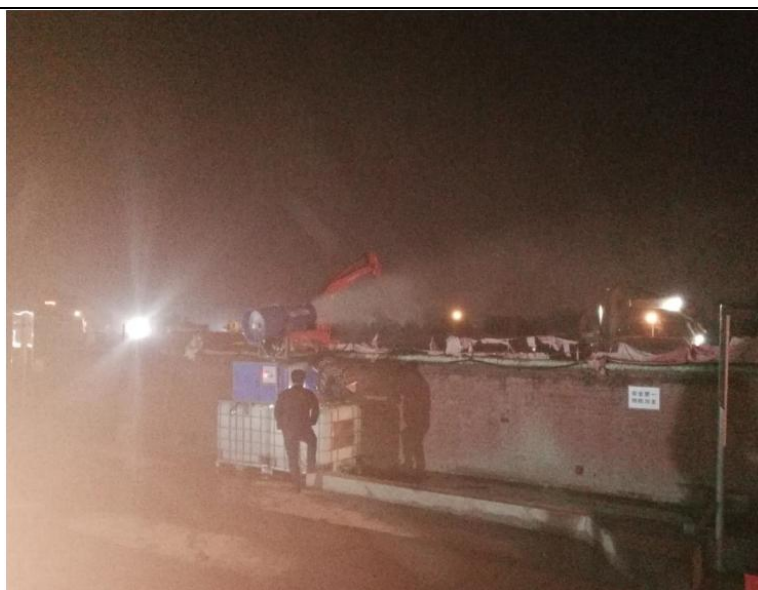
图 5.6-3 施工过程中喷雾除尘

4) 作业面出现扬尘时，施工单位使用了移动式喷雾除尘设备

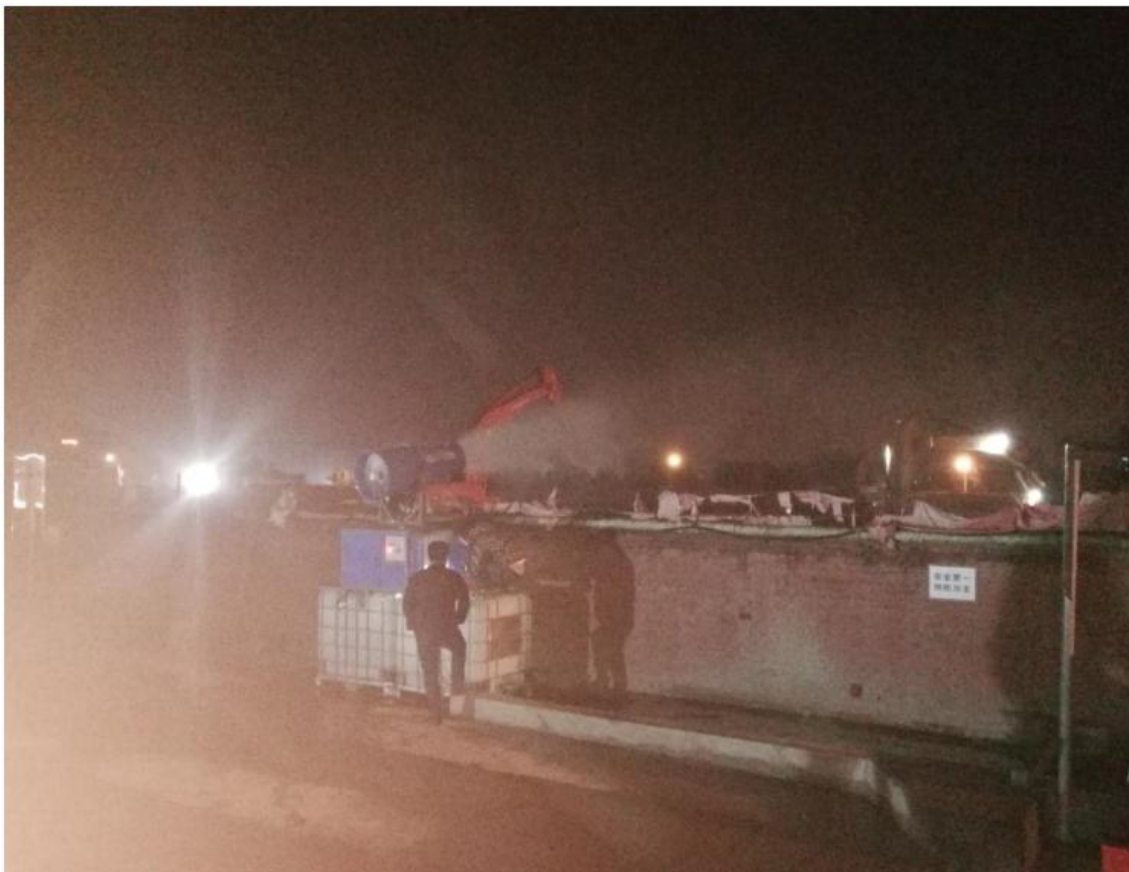
图 6.1-1 施工过程中雾炮设备

环境监理单位以旁站、巡视的方式监督施工单位在施工过程中，根据施工进度要求合理安排了开挖作业面，减少了暴露面积。污染土壤清挖时，采用了小作业面，作业过程中使用了雾炮设备。一个作业面清挖完成后，及时覆盖，设备后退进行下一作业面开挖作业。监督情况如下图所示：
