石景山区北辛安棚户区改造项目污染土挖运及处理工
程治理与修复效果评估报告-690 地块
(污染土清挖阶段)

北京华夏博信环境咨询有限公司

二〇一八年十一月

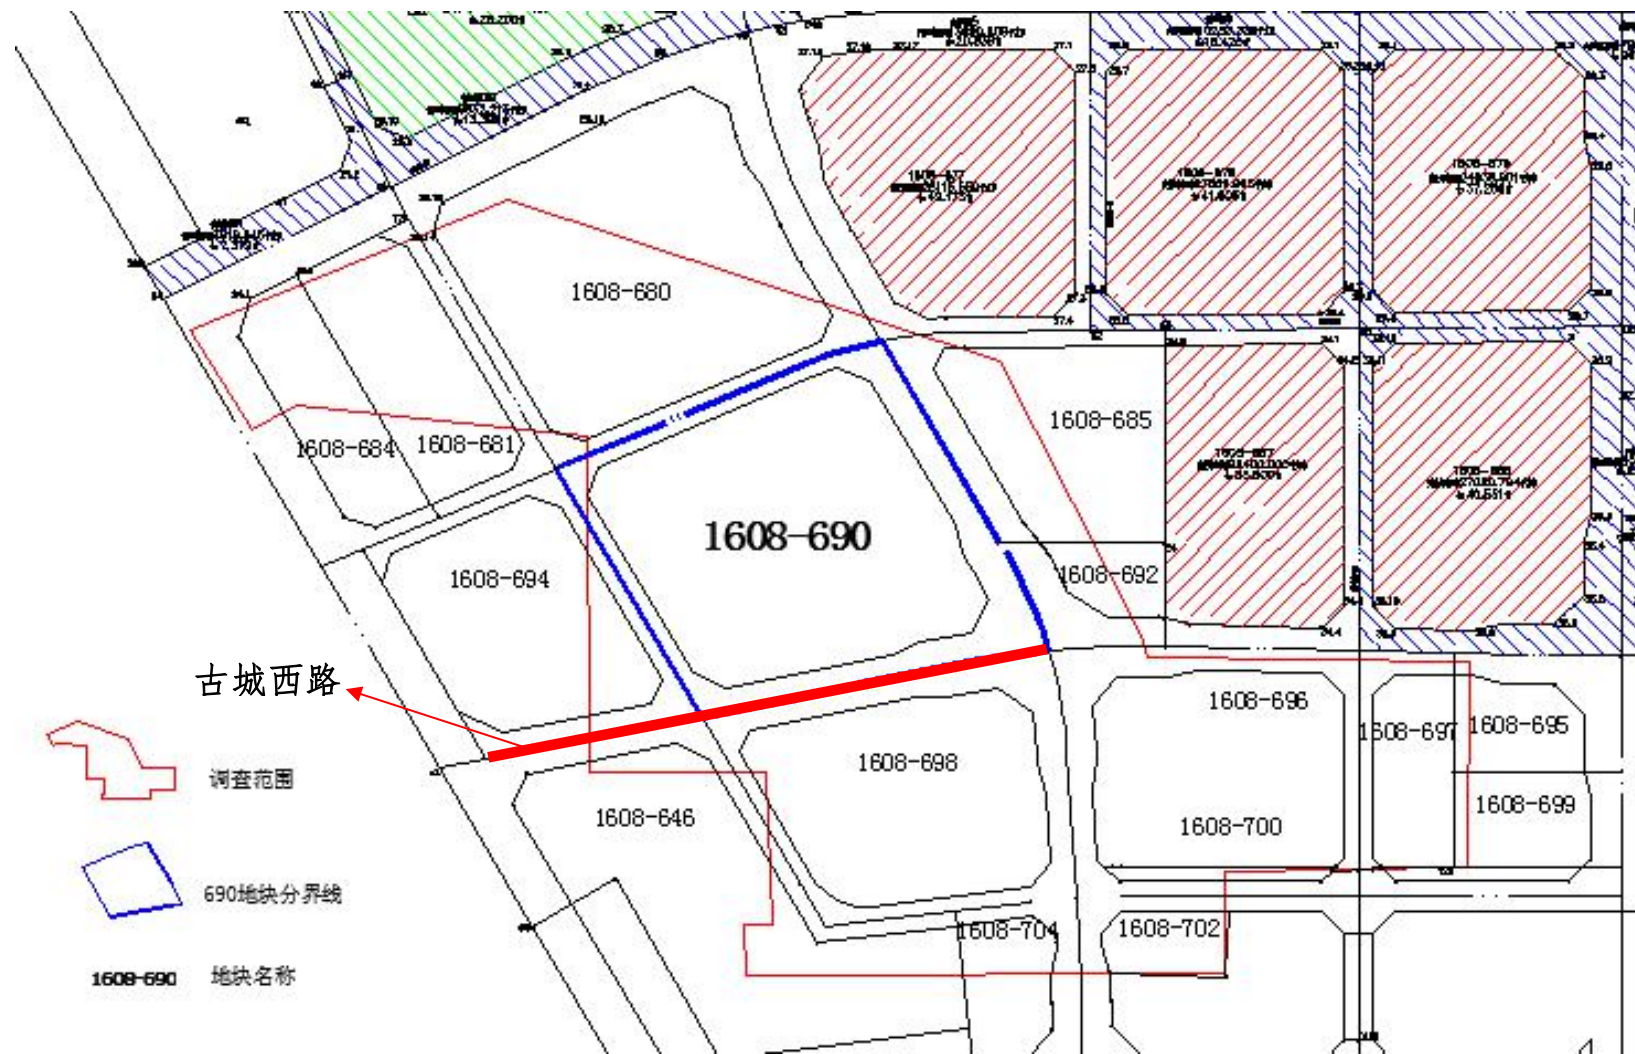
图 1.1-1 北辛安项目 690 地块周边关系图

690 地块位于北辛安污染场地的中间位置,占地面积约 50060.21m² (包括四周半幅道路用地 13001.626m², 地块用地 37058.584m²), 主要占用首钢电机厂及首钢建设总公司古城基地两个厂区部分用地, 该地块四至东侧临 685 地块及 692 地块, 南侧临 698 地块, 西侧临 694 地块, 北侧临 680 地块, 690 地块周边关系图如 1.1-1 所示, 地理位置如图 1.1-3 所示。

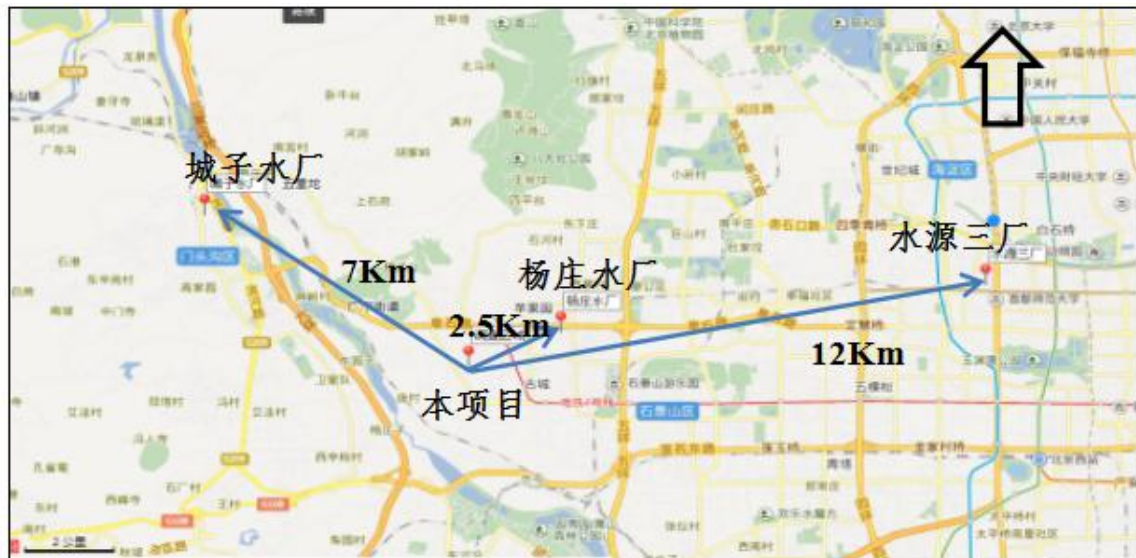
图 3.2-5 调查区周边水厂位置示意图

根据资料显示，调查区域目前位于石景山区地下水源保护范围的第二类保护区。如图 3.2-5，在东偏北距离大概 2.5km 处为杨庄水厂，距

离其它水厂距离相对较远。调查区域位于杨庄水厂的地下水源补给区，但杨庄水厂主要通过深层基岩井采集区域深层承压水，深层承压水层与浅层第四系含水层之间有相对较厚的基岩层阻隔。因此，从区域地下水的开采利用情况来看，本场地浅层地下水的环境敏感性相对较低。北京市石景山区水厂地下水源保护区如图 3.2-6。

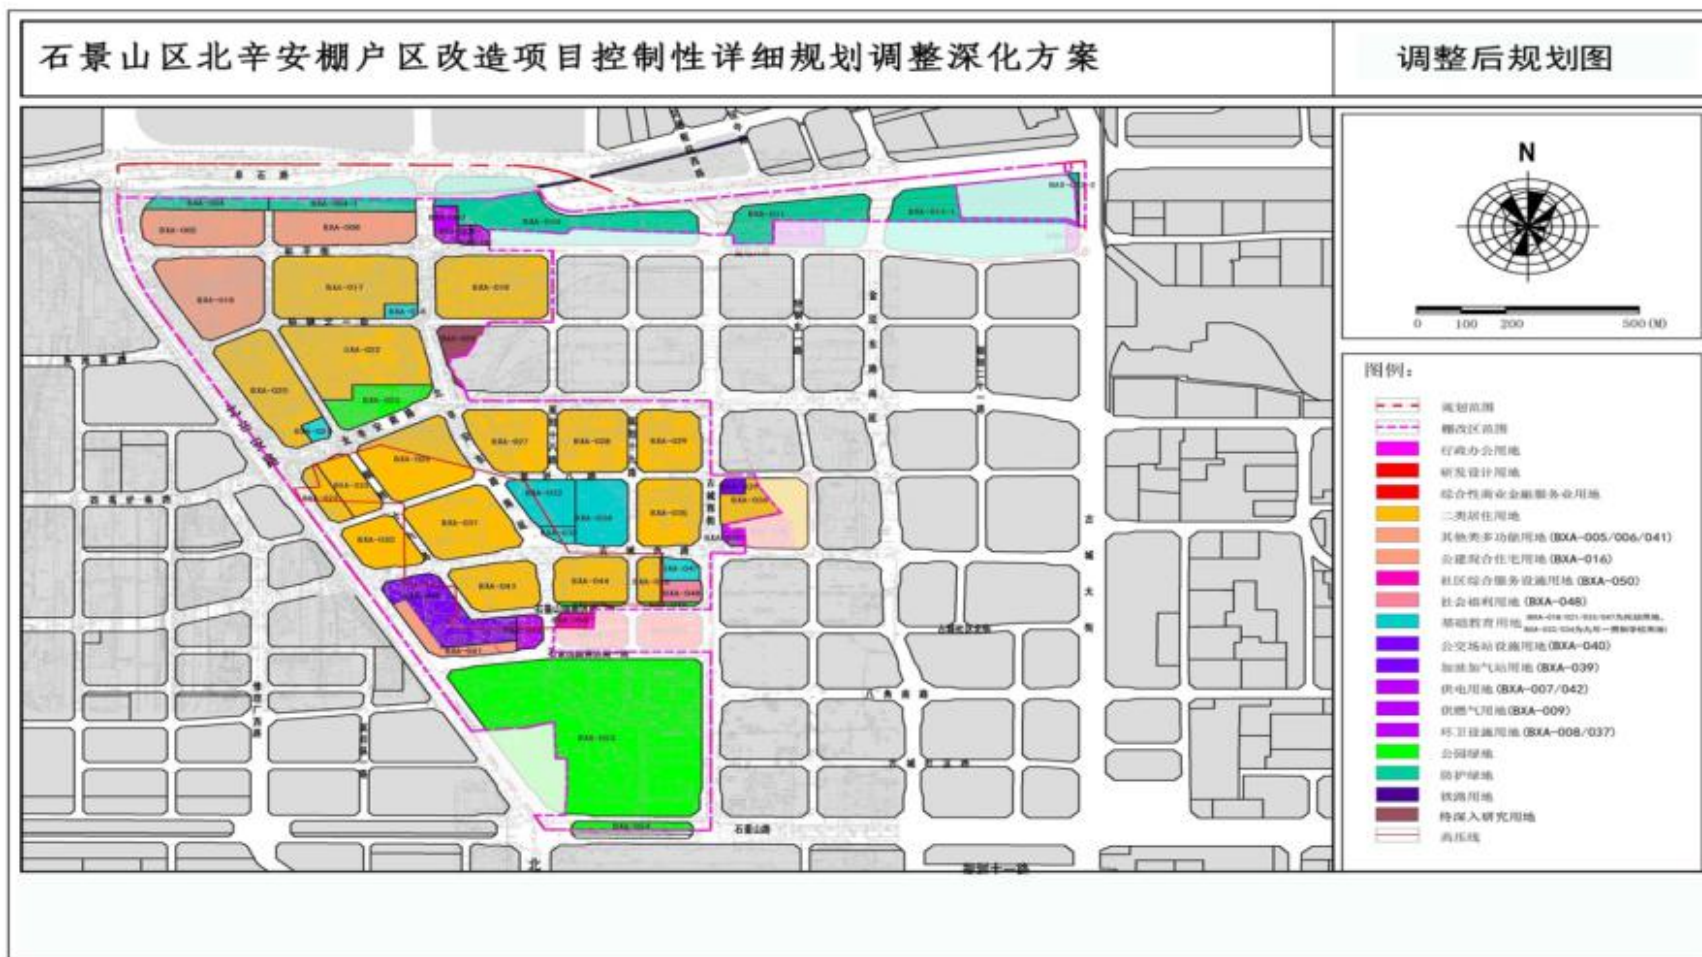
图 3.3-3 用地情况规划

依据北辛安棚户区改造项目-690 地块规划内容，如图 3.3-3。调查场地区域内未来规划主要将建设成为住宅用地。

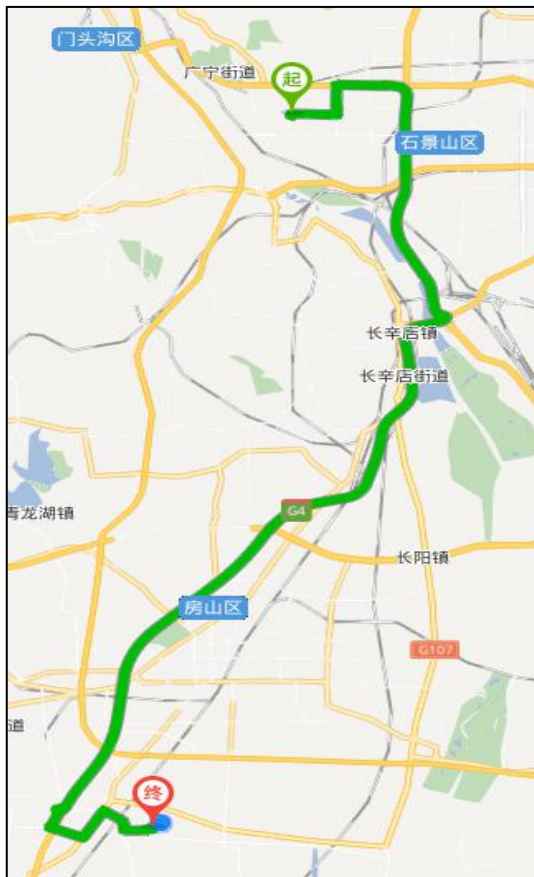
图 4.5-1 生态岛污染土运输路线

主运输路线：污染土运输车辆出北辛安棚户区改造项目污染场地——古城西路—古城大街—杨庄大街—莲石西路—阜石路—西五环路—京港澳高速—大于路—京深路—紫码路—窦公路—北京生态岛科技有限责任公司，全程 43 公里。主运输路线图见 4.5-1。

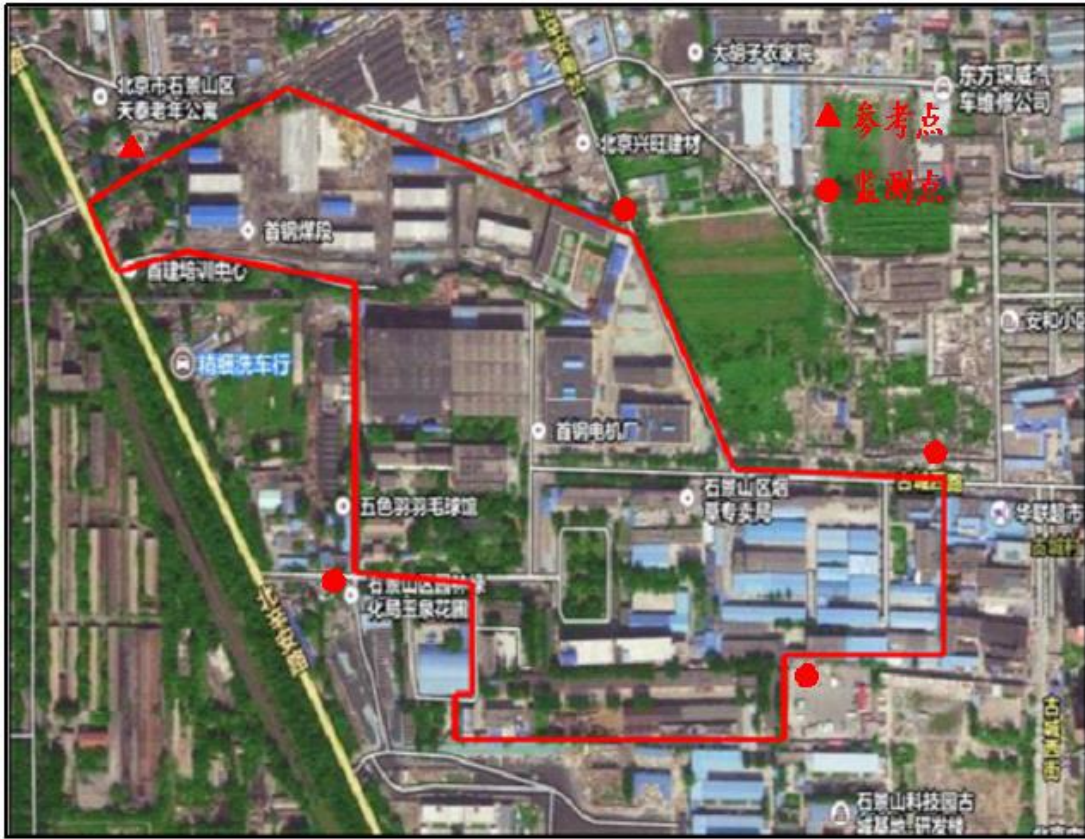
图 4.6-1 清挖现场空气监测布点图

拟在北辛安棚户区改造项目场地现场施工区域上风向 10 米处设置参考点 1 个，沿下风向布设监控点 4 个。根据气象统计资料显示北京市全年主导风向为西北偏北风（NNW），但在冬季的主导风向为西北风，夏季为东南风，春秋多西北风，施工过程中，将根据季节以及风向确定具体的采样布点方案，确保上风向有 1 个监控点，下风向有 4 个监控点。以北京市全年主导风向为依据，现场空气监测布点如图 4.6-1 所示。

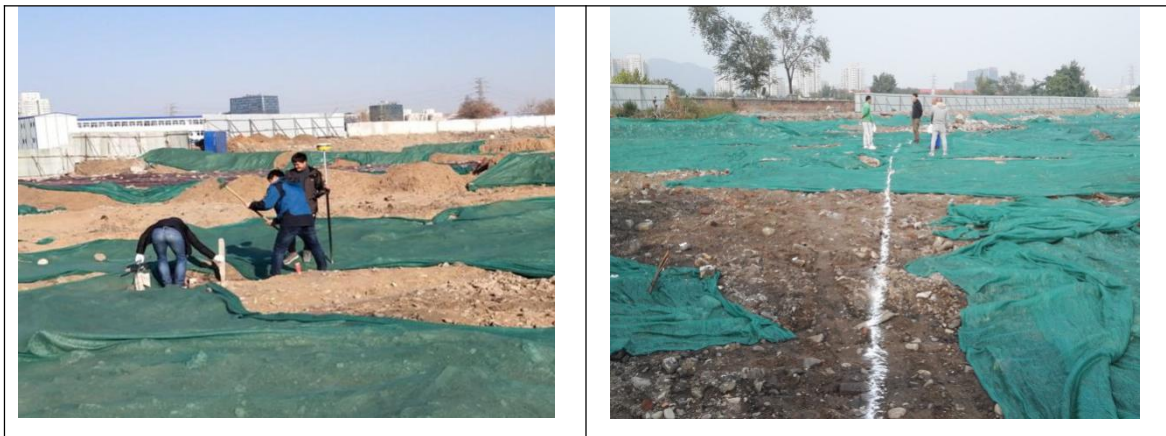
图 5.1-1 现场测量放线

项目实施初期，根据《北辛安棚户户区改造项目环境调查及风险评估报告-690 地块报告》及《石景山区北辛安棚户户区改造项目污染土挖运及处理工程-690 地块实施方案》提供的拐点坐标，确定 690 地块各个污染区域的边界，并采用彩色旗帜进标识。本项目地块分别在入场施工前、验收检测达标后进行了测量。施工前、后的拐点坐标及标高测量结果见附件。

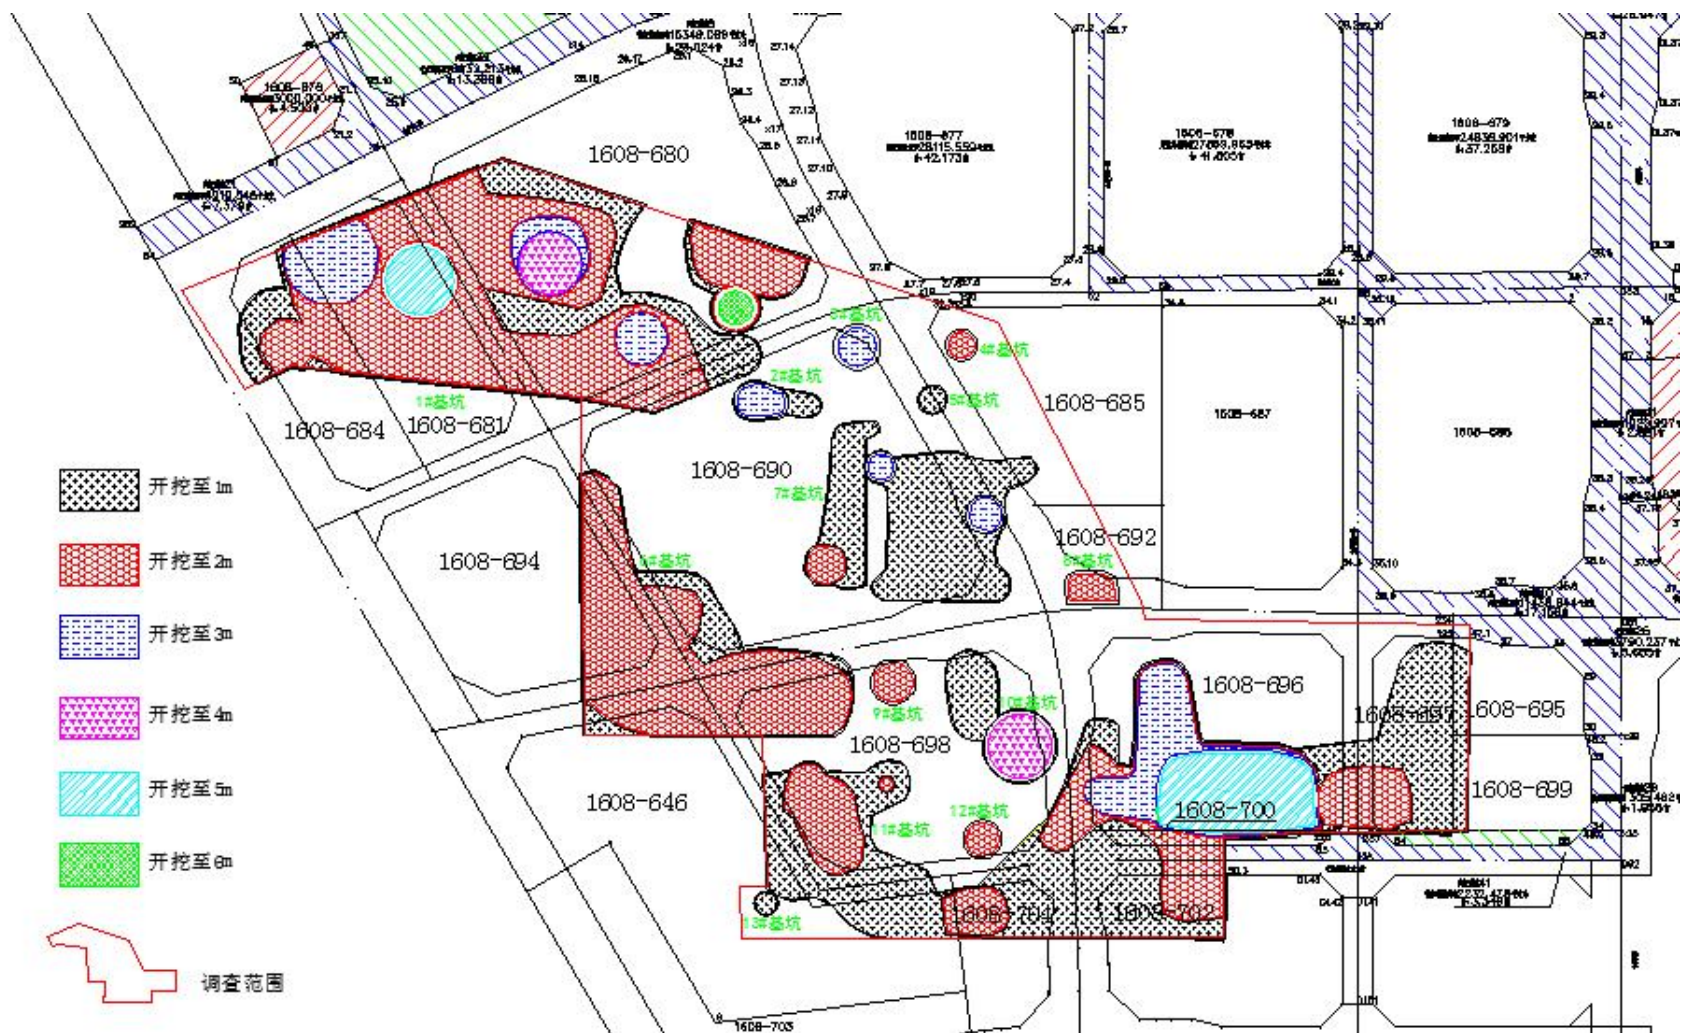
图 5.2-2 《北辛安棚户区改造项目场地环境评价报告》调查及修复范围

依据《北辛安棚户区改造项目场地环境评价报告》，690 地块初步调查范围需要开挖的土方量为 22586.54m³ 污染土，污染土范围见图 5.2-1 所示，《北辛安棚户区改造项目场地环境评价报告》调查及修复范围见图 5.2-2 所示。

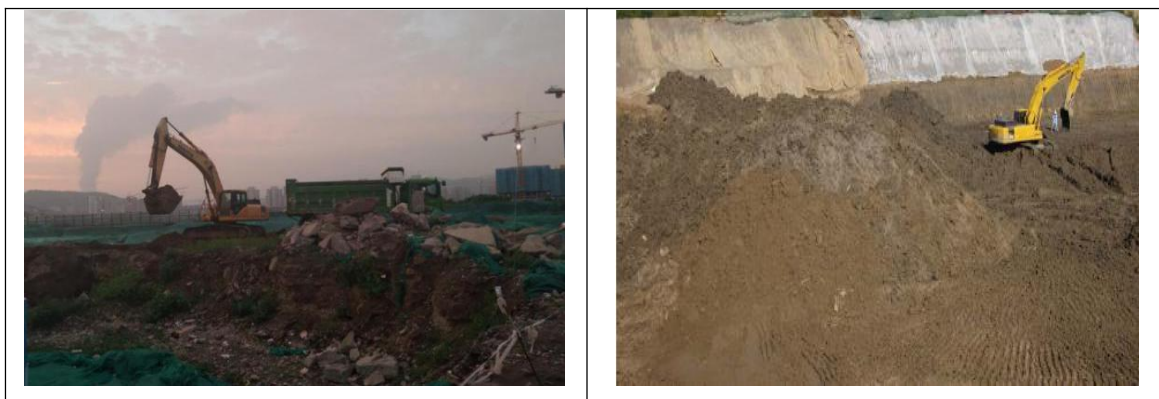
图 5.2-5 污染土壤清挖

清挖过程由专人负责，组织施工单位实施，场地分层清挖照片如下图所示。

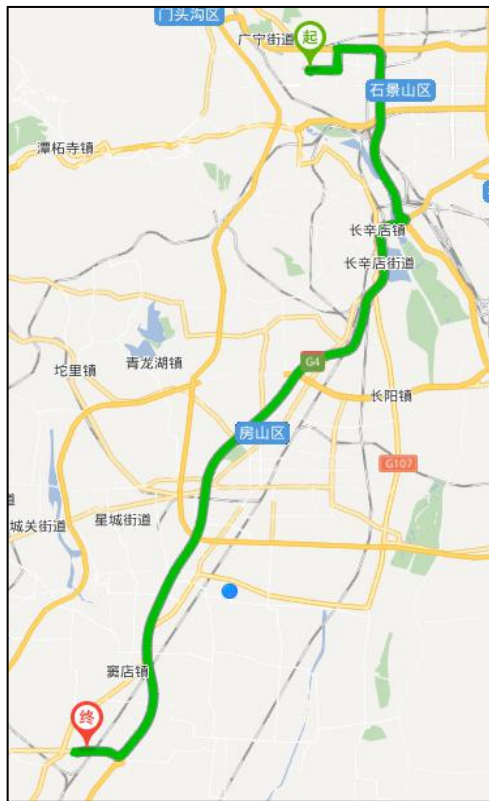
图 5.5-3 疏水污染土运输路线

主运输路线：污染土运输车辆出北辛安棚户区改造项目污染场地——古城西路——古城大街——杨庄大街——阜石路辅路——阜石路——西五环路——京港澳高速——岳琉路——北京金隅琉水环保科技有限公司，全程 50 公里。主运输路线图见 5.5-3。

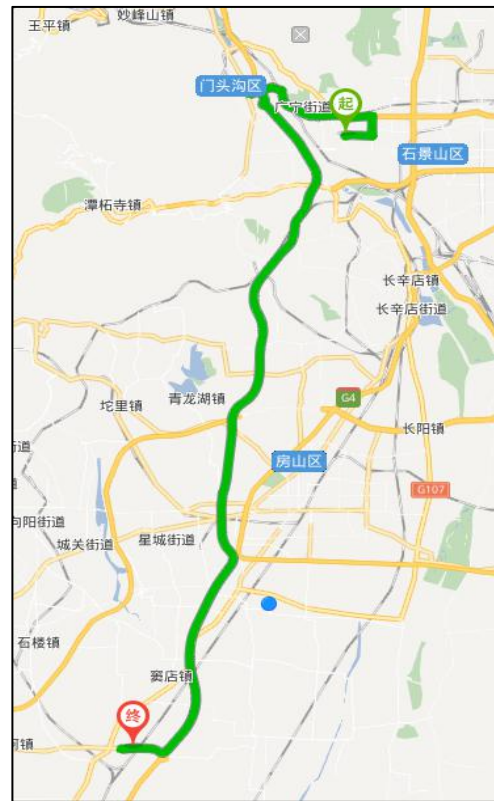
图 5.5-4 疏水污染土备用运输路线

备用运输路线：污染土运输车辆出北辛安棚户区改造项目污染场地——古城西路——古城大街——杨庄大街——阜石路辅路——阜石路——西六环路——京港澳高速——岳琉路——北京金隅琉水环保科技有限公司，全程 54 公里。备用运输路线见 5.5-4 所示。

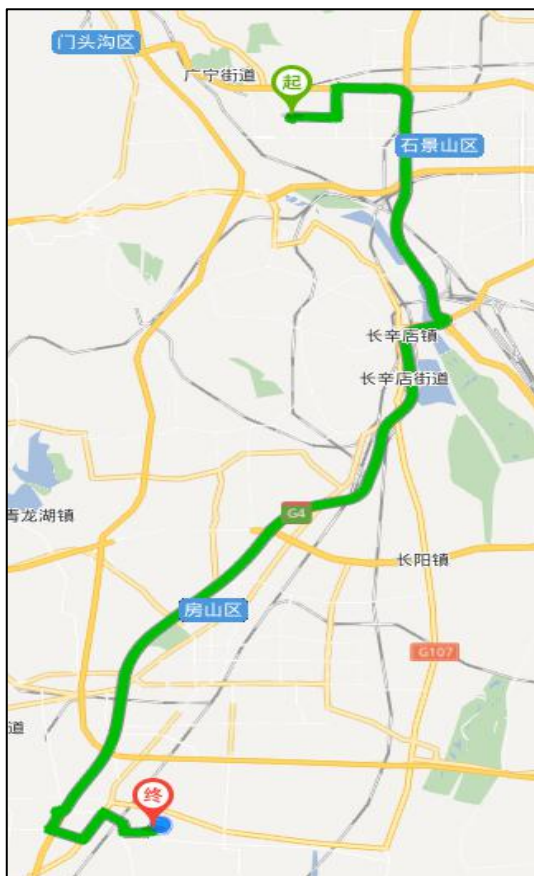
图 5.5-5 生态岛污染土运输路线

主运输路线：污染土运输车辆出北辛安棚户区改造项目污染场地——古城西路—古城大街—杨庄大街—莲石西路—阜石路—西五环路—京港澳高速—大于路—京深路—紫码路—窦公路—北京生态岛科技有限责任公司，全程 43 公里。主运输路线图见 5.5-5。

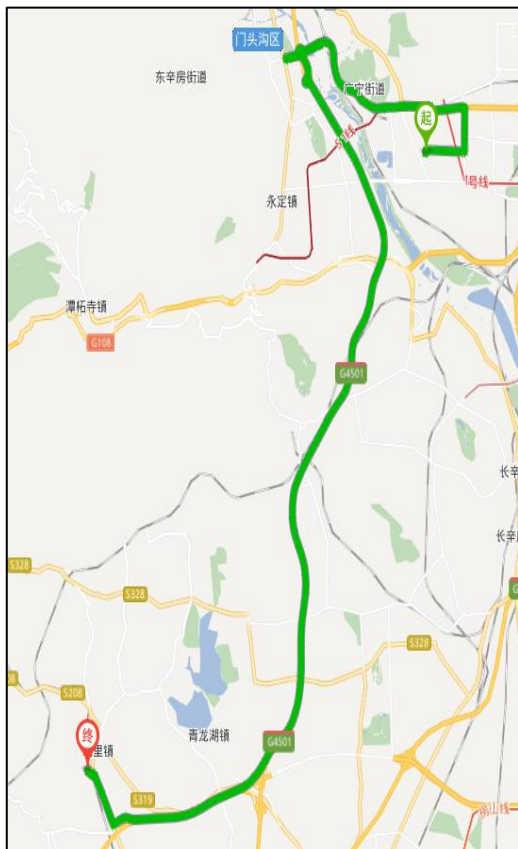
图 5.5-7 太行前景污染土运输路线

主运输路线：污染土运输车辆出北辛安棚户区改造项目污染场地—古城西路—古城大街—杨庄大街—阜石路辅路—阜石路—西六环路—京昆高速—阎河路—坨头路—北京太行前景水泥有限公司，全程 38 公里。主运输路线见 5.5-7 所示。

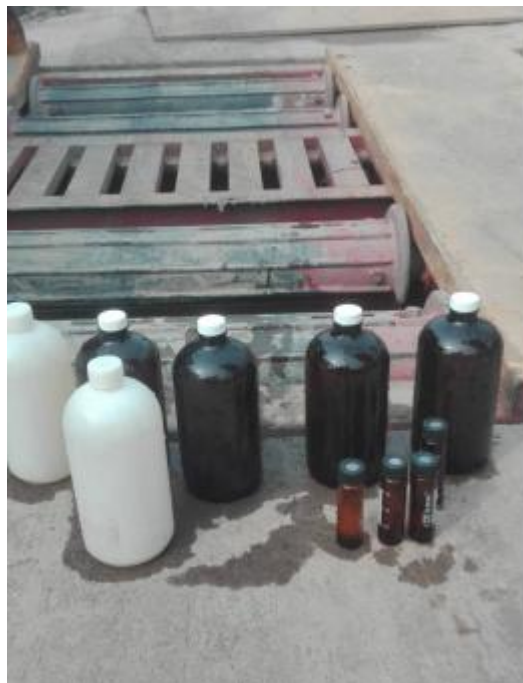
图 6.2-1 废水监测

施工过程中出现临时性降雨，在基坑底部设置集水井收集雨水，基坑内收集的雨水经检测未超过排入公共污水处理系统的水污染物排放限值，直接排放至公共污水处理系统。施工人员的生活废水进行集中收集后排放到市政污水管网。

污染土壤清挖过程中，环境监理单位针对废水环保措施落实情况，进行了废水监测，废水采样情况如下图所示：

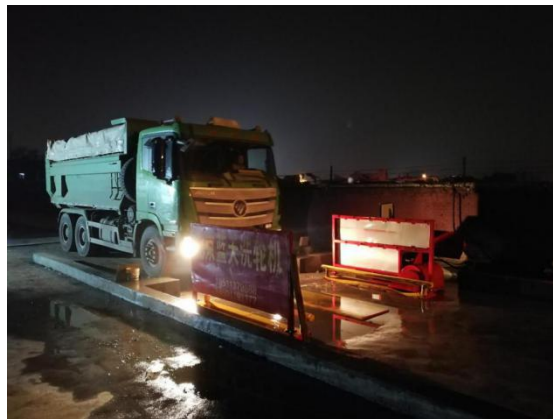
图 6.2-2 车身清洗

对于洗车后的废水，进行循环使用，待洗车废水中污染物达到一定浓度时，将洗车废水喷洒在污染土表面用于降尘，并随污染土一起运输至处置场所进行处理。对于洗车池内的泥浆采用人工进行清理，然后运到开挖现场，与未运输的污染土壤一起归堆，待运输时一并处理。

污染土壤运输过程中，环境监理单位针对废水环保措施落实情况，进行了巡视、旁站等工作，监督情况如下图所示：

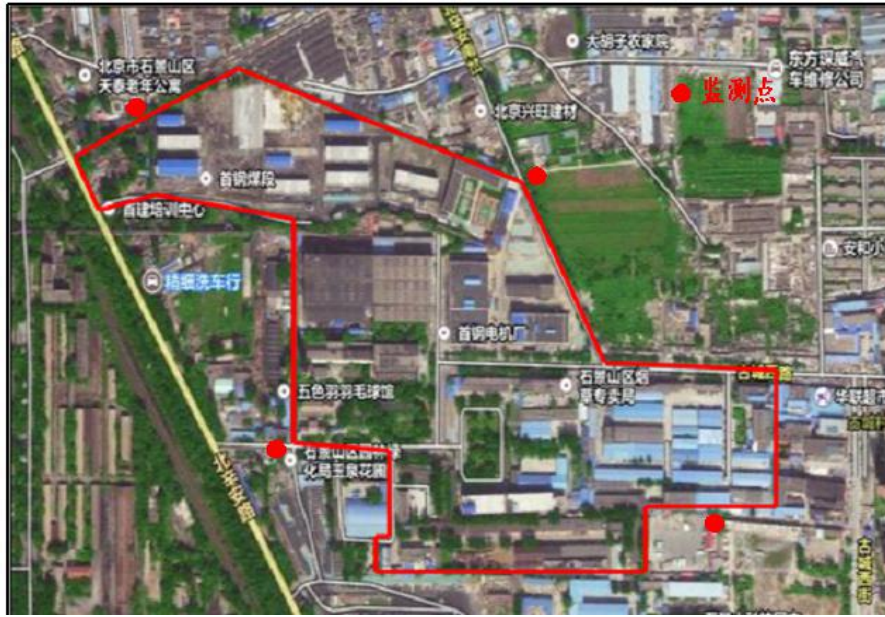
图 6.3-1 清挖现场声环境监测布点图

依据方案布点要求和《建筑施工场界环境噪声排放标准》（GB12523-2011），进行现场噪声质量监测与管理。环境监理单位于地块污染土壤挖运施工期间，在北辛安棚户区改造项目场地现场施工区域进行了噪声监测，每两周监测1次，共检测了15次，监测布点图见图6.3-2~6.3-11，监测结果均满足标准要求，检测结果见表6.3-1。

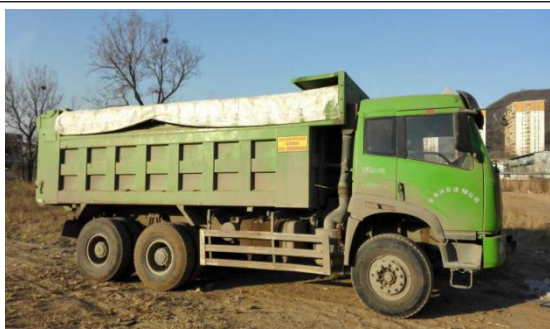
图 6.4-1 密闭运输

4) 采用“六联单”对污染土壤的运输和接收进行全过程监督和管理，运输司机、土壤装载方、接收方和监督方都必须填写六联单。

污染土壤清挖运输过程中，环境监理单位针对二次污染风险控制措施落实情况，进行了巡视、旁站等工作，监督情况如下图所示：

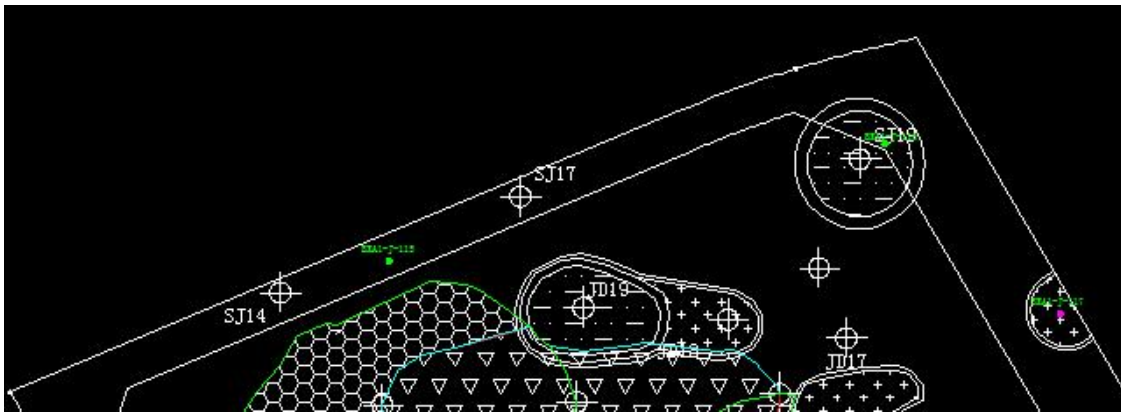
图 7.7-1 1#基坑第 1 次补充清挖区域及补充采样点布置图

验收情况小结：基坑污染土壤补充清挖完成并经工程监理现场放线测量后，轻工业环境保护研究所工作人员于2017年11月10日-2018年4月11日进行第1次补充采样，共采集样品46个，现场平行样5个。采样方法均按照场地修复验收初步采样进行，第1次修复补充清挖区域及采样点布置情况见图7.7-1、图7.7-2。

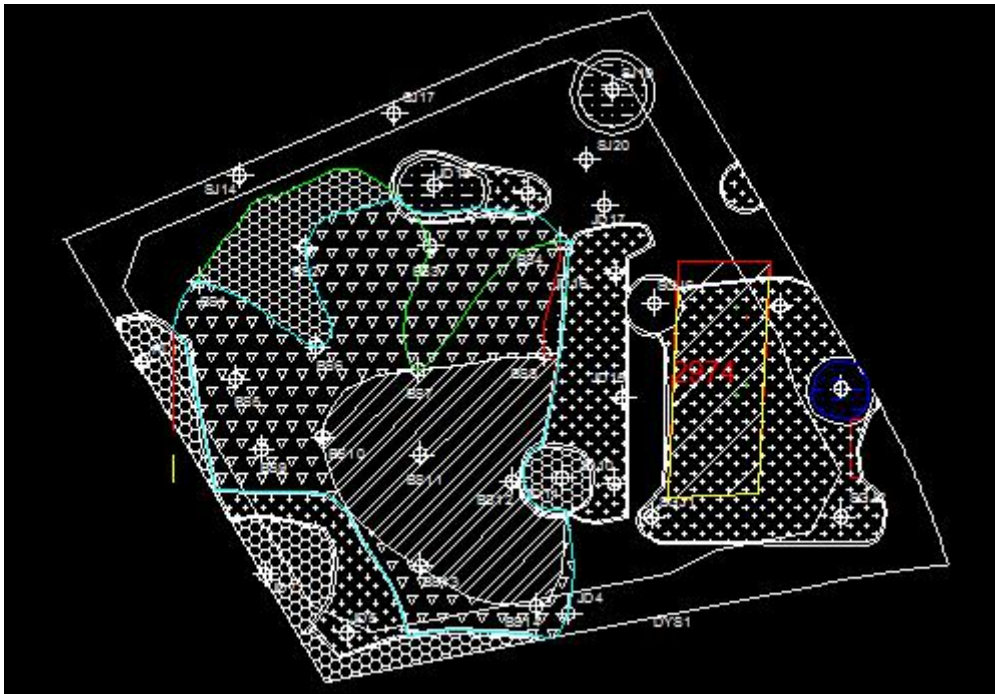
图 7.7-7 690 地块补充调查区域示意图

经施工方修复，6#基坑在690地块内的侧壁接壤补充调查区域，见图7.7-7，6#基坑侧壁清挖延至补充调查区域内，因此6#基坑在690地块内的侧壁污染土已清挖完毕，只需验收补充调查区域的侧壁土壤即可。补充修复挖掘的范围和深度，以工程监理放线测量的结果为准。

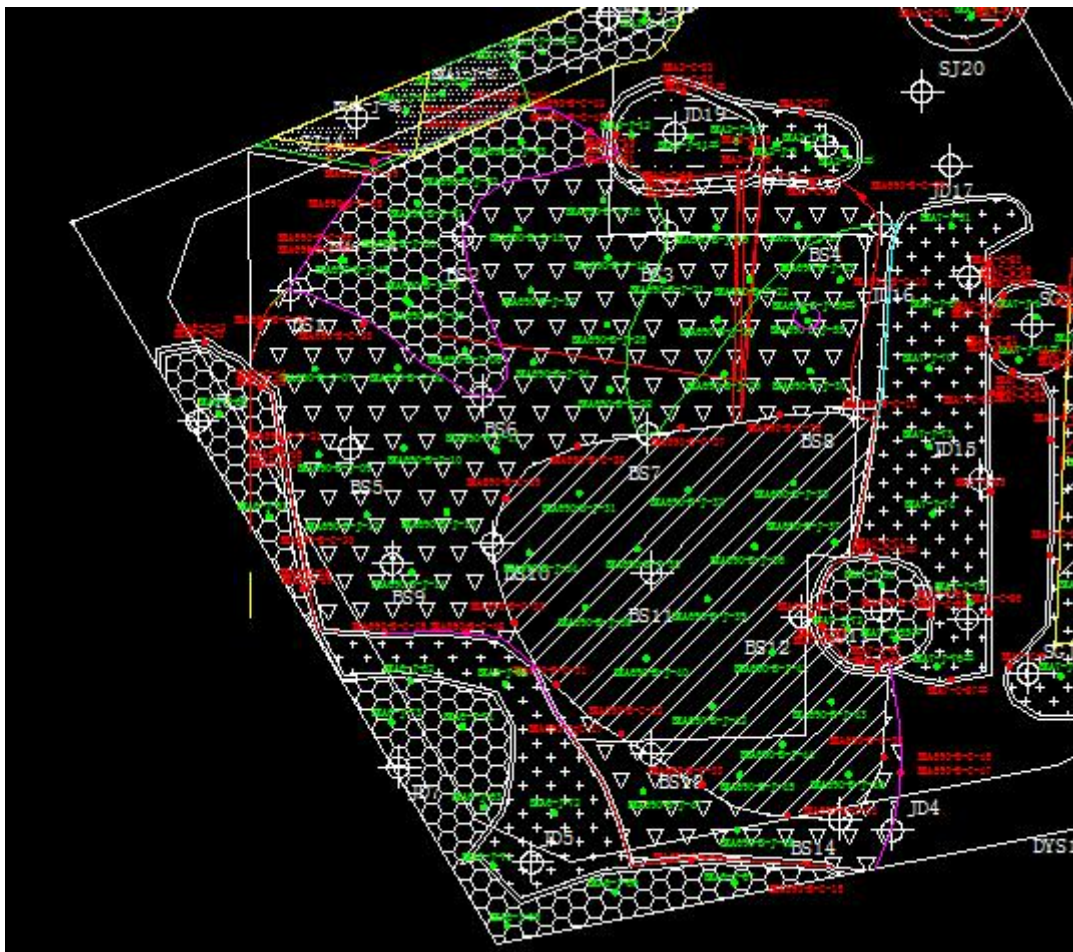
图 7.7-10 基坑补充清挖区域及采样点布置图

690 地块补充调查区域基坑污染土壤补充清挖完成并经工程监理现场放线测量后，轻工业环境保护研究所工作人员于 2018 年 8 月 4 日和 2018 年 8 月 12 日进行采样，采样点共计 23 个，共采集样品 26 个，其中包含现场平行样 3 个。采样方法和检测方法均按照场地修复验收初步采样进行，基坑补充清挖区域及采样点布置情况见图 7.7-10。

基坑补充清挖区域坑底共布设 8 个坑底采样点，共采集样品 9 个，其中包含平行样品 1 个。具体采样点位为图 7.7-10 中 BXA690-B-J-49~BXA690-B-J-56。
