# 北辛安棚户区改造项目 场地环境调查报告

——684-1 地块报告

委托单位：北京安泰兴业置业有限公司

编制单位：轻工业环境保护研究所

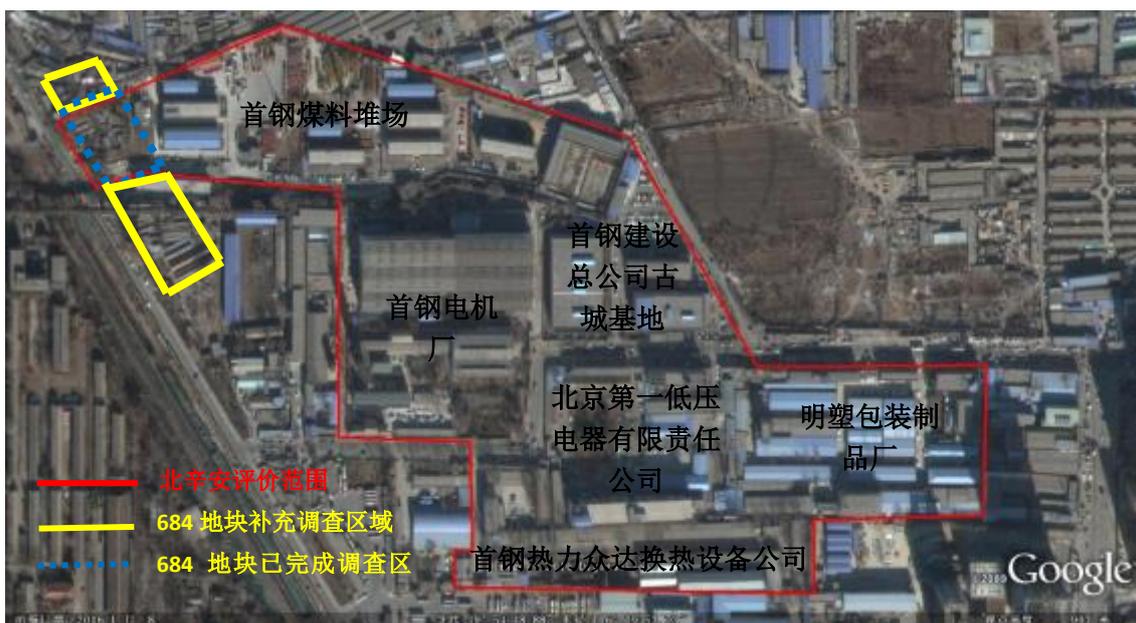
图 1.5-1 评价范围内主要地块位置示意图

684 地块总体占地面积约 11811.729m<sup>2</sup>, 已完成的评价范围 (厂区内地块) 面积约为 4530.593m<sup>2</sup>; 此次 684 补充调查的地块原为厂区外南侧与北侧的六建模板分公司第一租赁站部分用地及棚户区域, 现已拆除完毕, 占地面积约为 7281.136m<sup>2</sup>, 如图 1.5-1 所示。

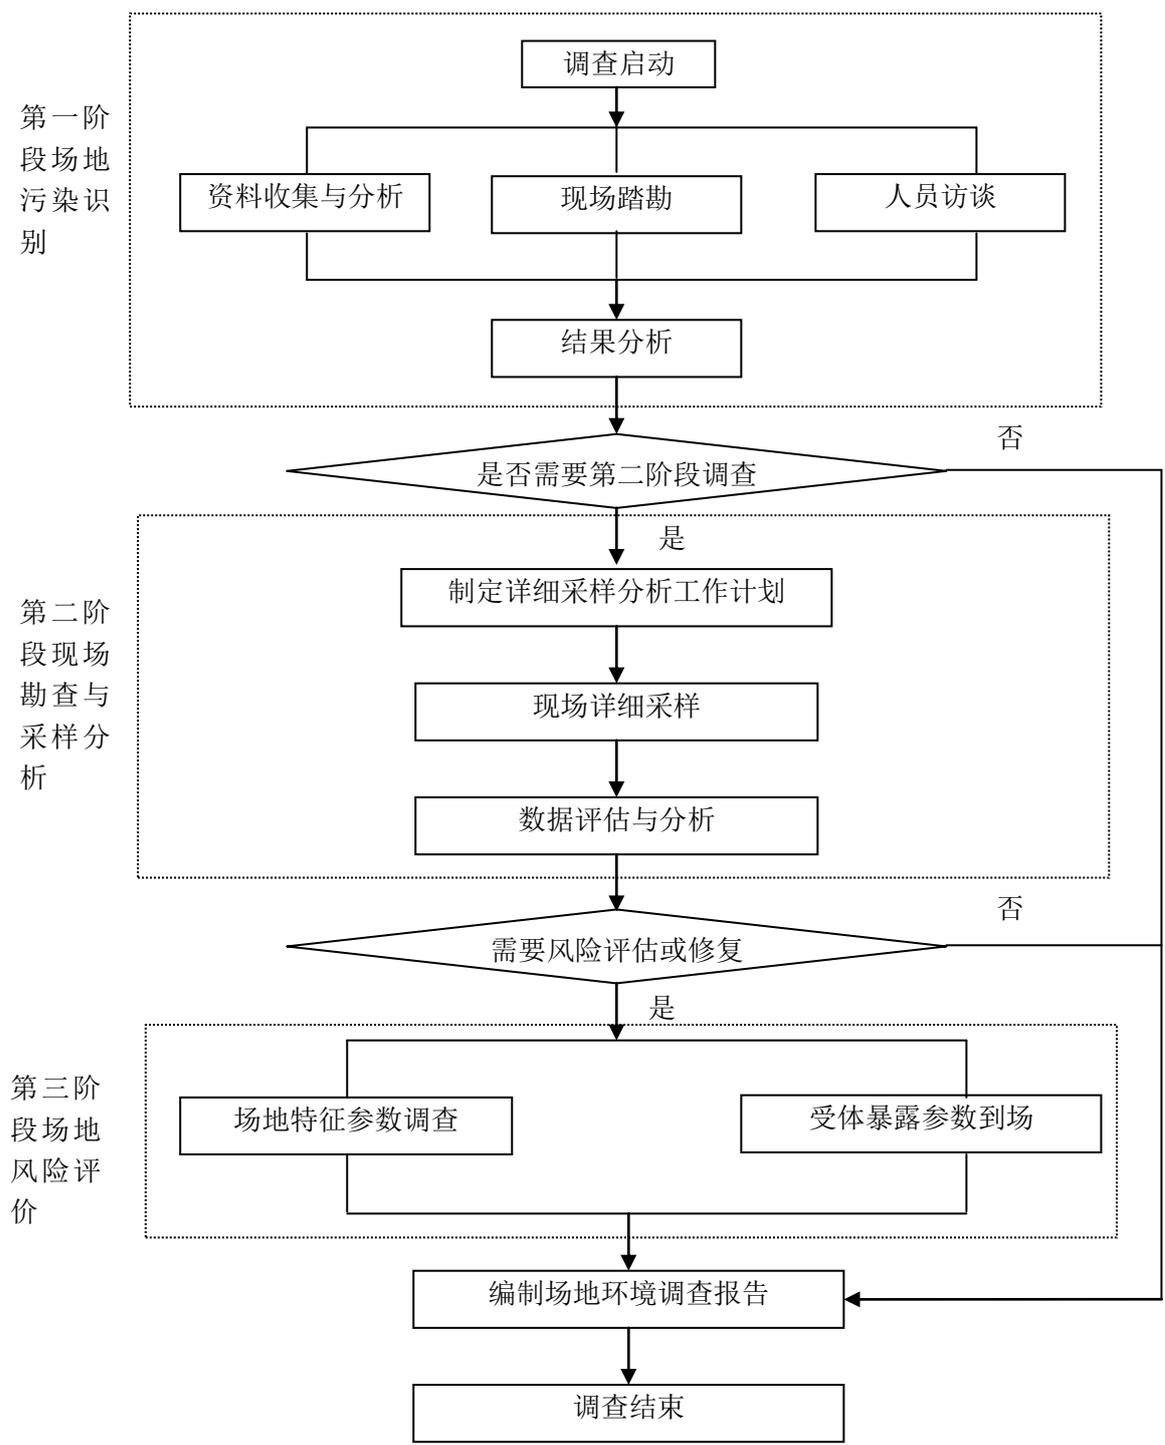
图 1.6-1 地块环境评价工作程序

本次地块评价的工作程序为：通过地块污染识别了解可能存在的污染物种类、污染途径、污染区域，初步划定重点关注范围；对重点关注区域进行现场土壤采样分析；根据检测结果，采用污染地块风险评价的方法判断土壤是否受到污染、污染程度、污染范围以及污染修复标准。

本次地块评价的具体步骤是：对比环境检测数据和风险筛选值中的居住用地限值，如果小于筛选值，则说明其风险相对较小，可结束风险评价；如果大于筛选值，则需要进一步的风险计算，确定其人体健康风险值及修复标准限值，为进一步确定污染范围和修复对策提供依据。

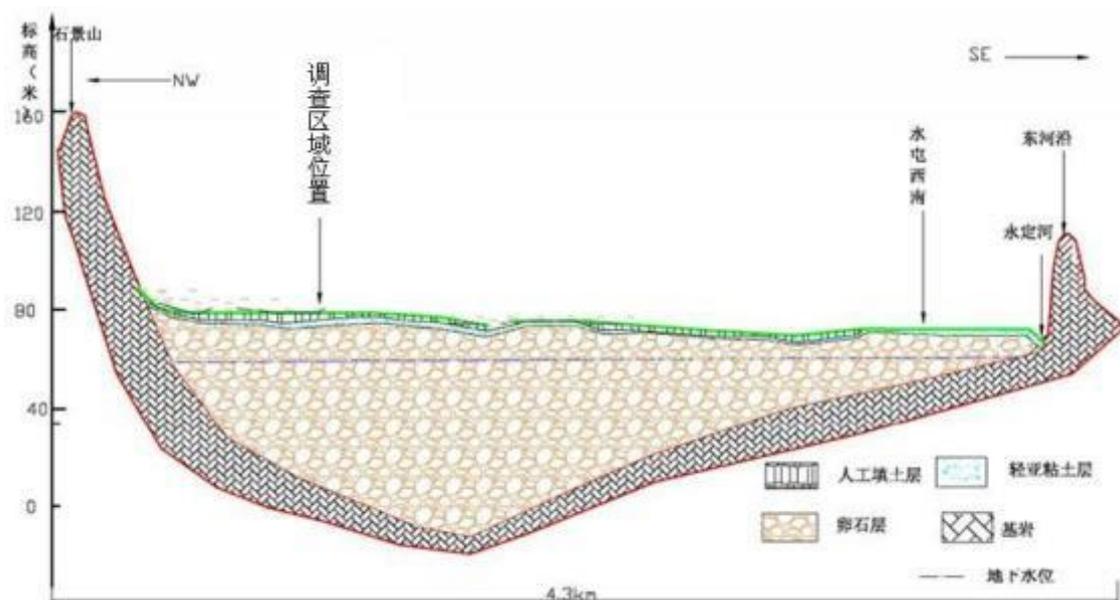
图 2.1-3 地块所在区域地层岩性的垂直分布图

此次调查区域位于北京城区以西的石景山区，地层岩性比较简单，主要由单一的砂卵石组成。目前大致分为四个土层：人工填土层、轻亚粘土层、卵石层、基岩层。调查区域地层岩性的垂直分布概况见图 2.1-3。

(1) 人工填土层：成分比较复杂，由砖瓦块、碎石及粘性土组成。灰~杂色，稍湿~湿，松散。该层没有层次规律，厚度在调查区域各个位置是不相同的，从 0.5~2.0 m 不等。

(2) 轻亚粘土层：冲积形成含少量小砾石，黄~褐黄色。稍湿~湿，可塑~硬塑。厚度为 1.0 m 左右，在调查区域各个位置有差别。

(3) 卵石层：该层分布稳定。卵石成分为石英岩、辉绿岩等硬质岩石。卵石粒径 20~80 mm，最大超过 100 mm，含量大于 60%，磨圆度较好，多呈亚圆形。该层杂色，稍湿，密实，由沙充填。该地层也是地下水的含水层，在冲洪积扇顶部潜水区，砂卵石裸露于地表，直接接受地表水补充，该地层平均厚度 40 m，地下水埋深在 20 m 左右。

(4) 基岩层：局部顶面有薄层强风化物，呈土状，一般为中等风化，呈块状，黄绿色。

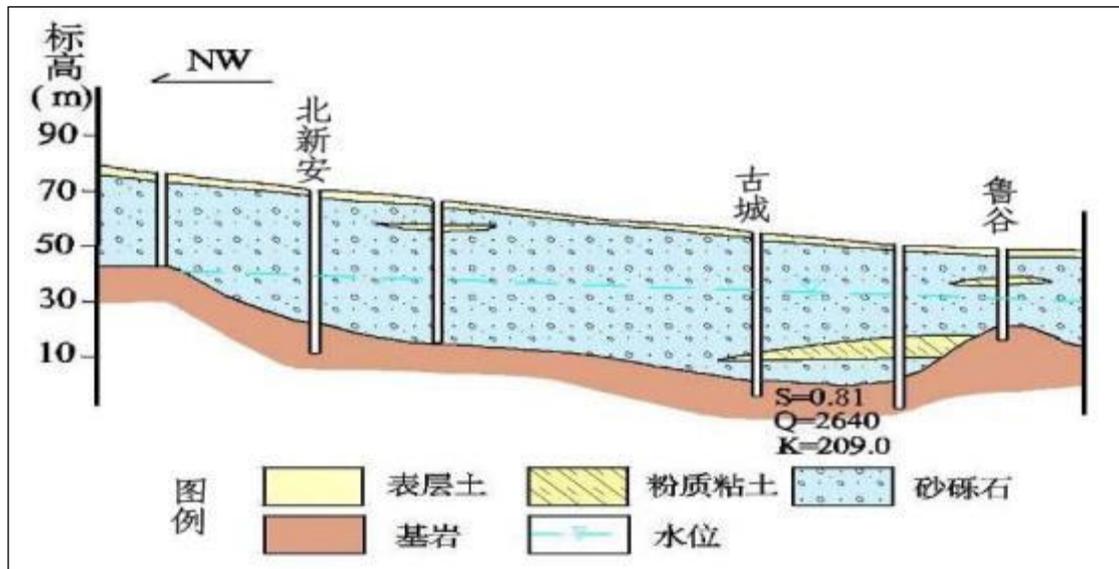
东部、南部略低。包含砂卵石、砂砾石、中粗砂含砾及薄层粘性土。按其岩性、结构特征及富水性，大致可划为五个区，此次评价区域位于 I 区，如图 2.1-4 和图 2.1-5 所示：

① I 区( $5000-10000\text{m}^3/\text{d}$ )，主要分布于永定河冲洪积扇地区。第四系厚度 30-150m，颗粒由粗变细，含水层岩性为砂卵砾石为主，含水层累计最大厚度 50-70m。

图 2.1-4 区域第四系水文地质图

图 2.1-5 石景山水屯-马家堡 (A-A') 地层剖面图

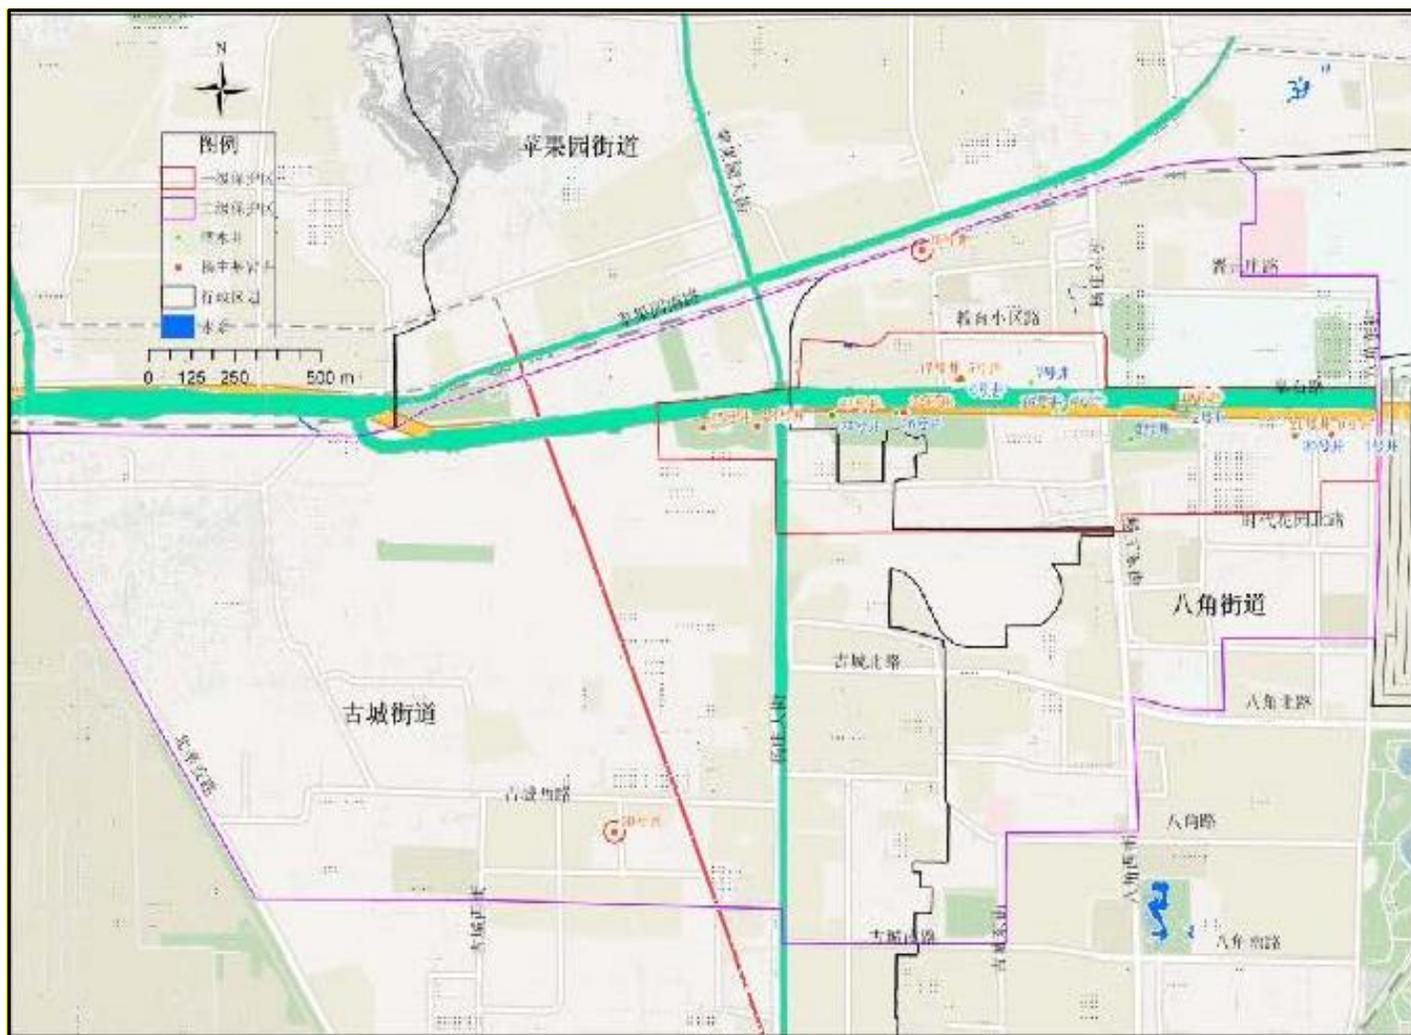
图 2.1-6 北京市石景山区水厂地下水源保护区图

根据《北京市人民政府关于石景山区集中式饮用水源保护区划定方案的批复》，调查区域目前位于石景山区地下水源保护范围的二级保护区。北京市石景山区水厂地下水源保护区如图 2.1-6。在东偏北距离大概 2.5km 处为杨庄水厂，距离其它水厂距离相对较远。调查区域位于杨庄水厂的地下水源补给区，但杨庄水厂主要通过深层基岩井采集区域深层承压水，深层承压水层与浅层第四系含水层之间有相对较厚的基岩层阻隔。因此，从区域地下水的开采利用情况来看，本地块浅层地下水的环境敏感性相对较低。如图 2.1-7。

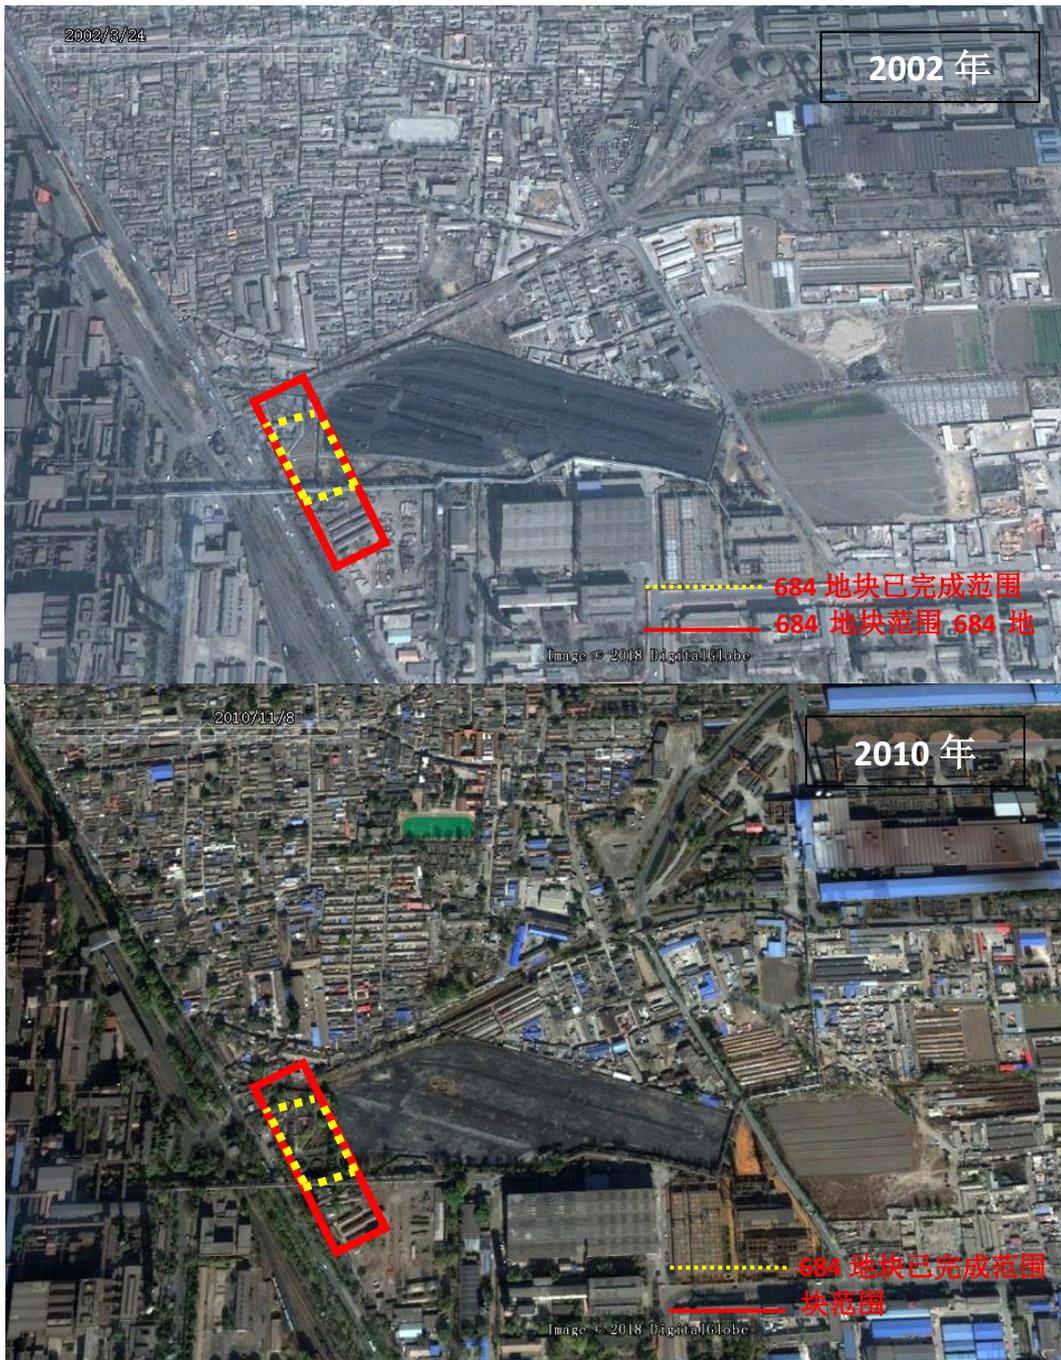
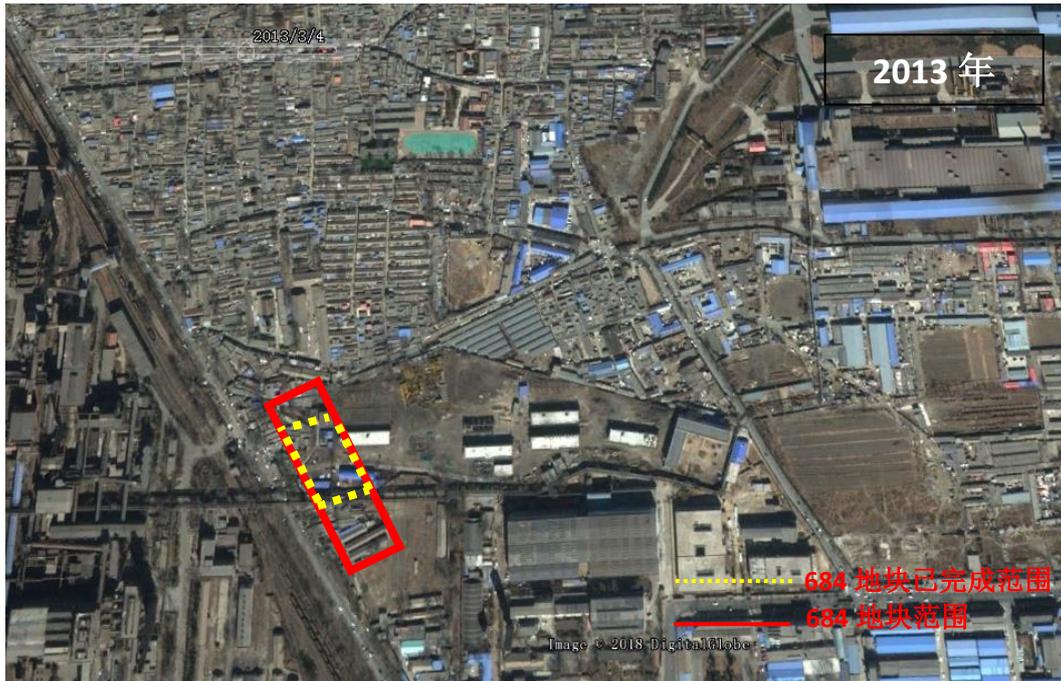
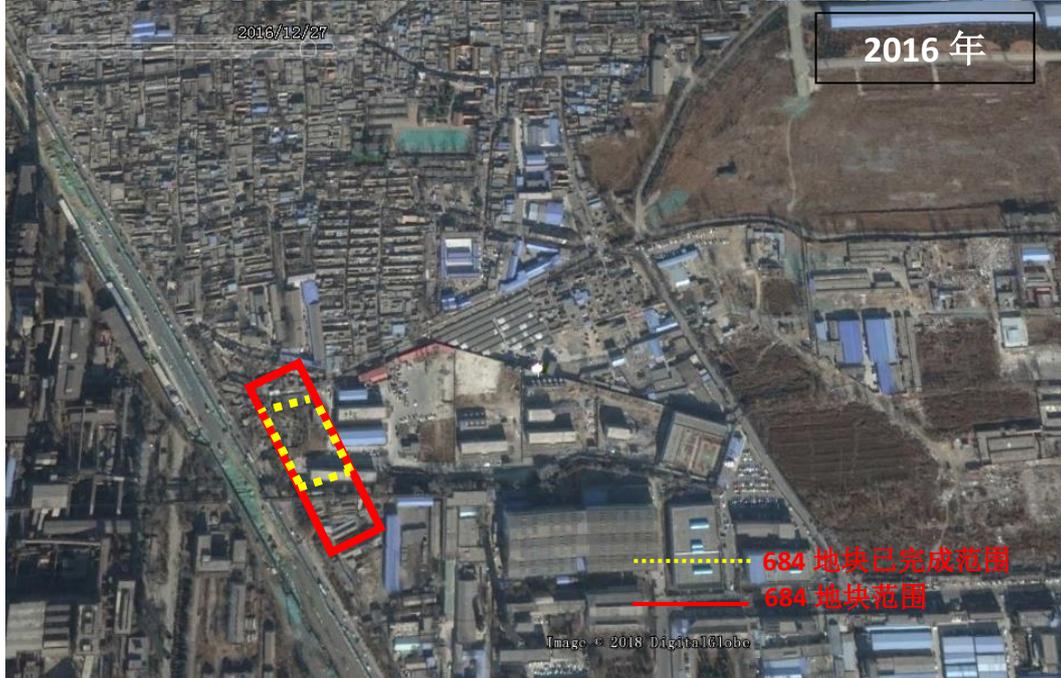
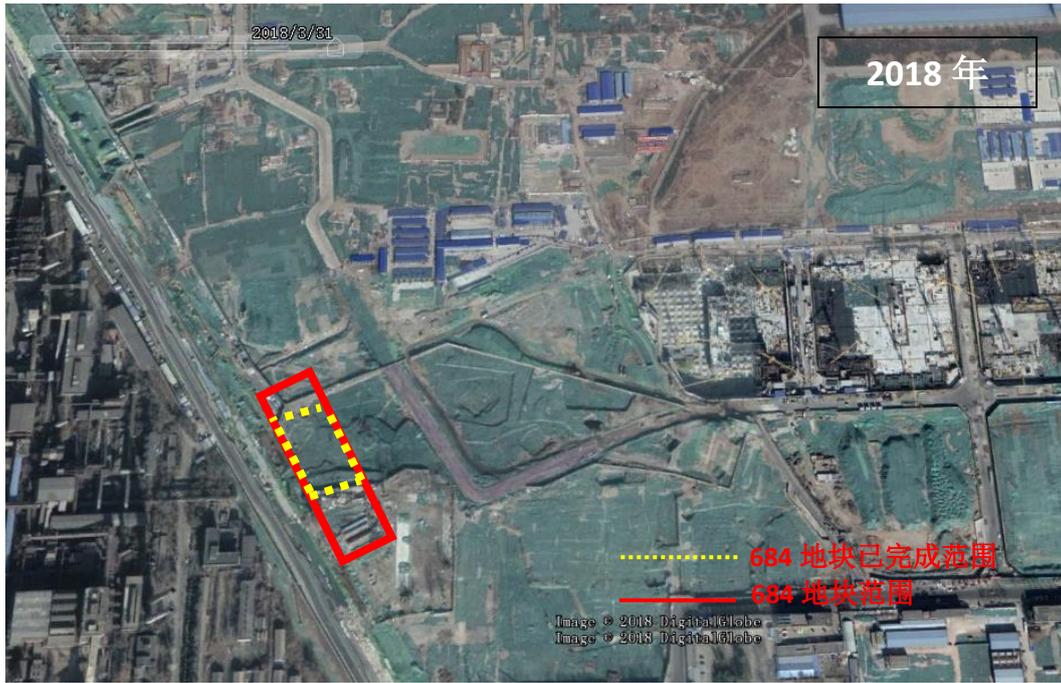
图 2.1-8 调查区域状况变化示意图

从历史图片上看，调查的地块经历了一些变更，主要是在首钢煤料堆场，所造成的扰动相对较大。地块区域历史沿革情况如图 2.1-9。

2015 年地块调查时，首钢堆煤场为首钢建设总公司下属企业的办公场所、脚手架及吊机配套设备的存放处、员工宿舍；厂区外侧 684 部分地块区域为棚户区建筑物及六建模板分公司第一租赁站闲置用房。2018 年 3 月进行现场调查时，厂区外侧 684 部分地块区域已拆除完毕。调查区域现状情况详见图 2.1-9 中 2018

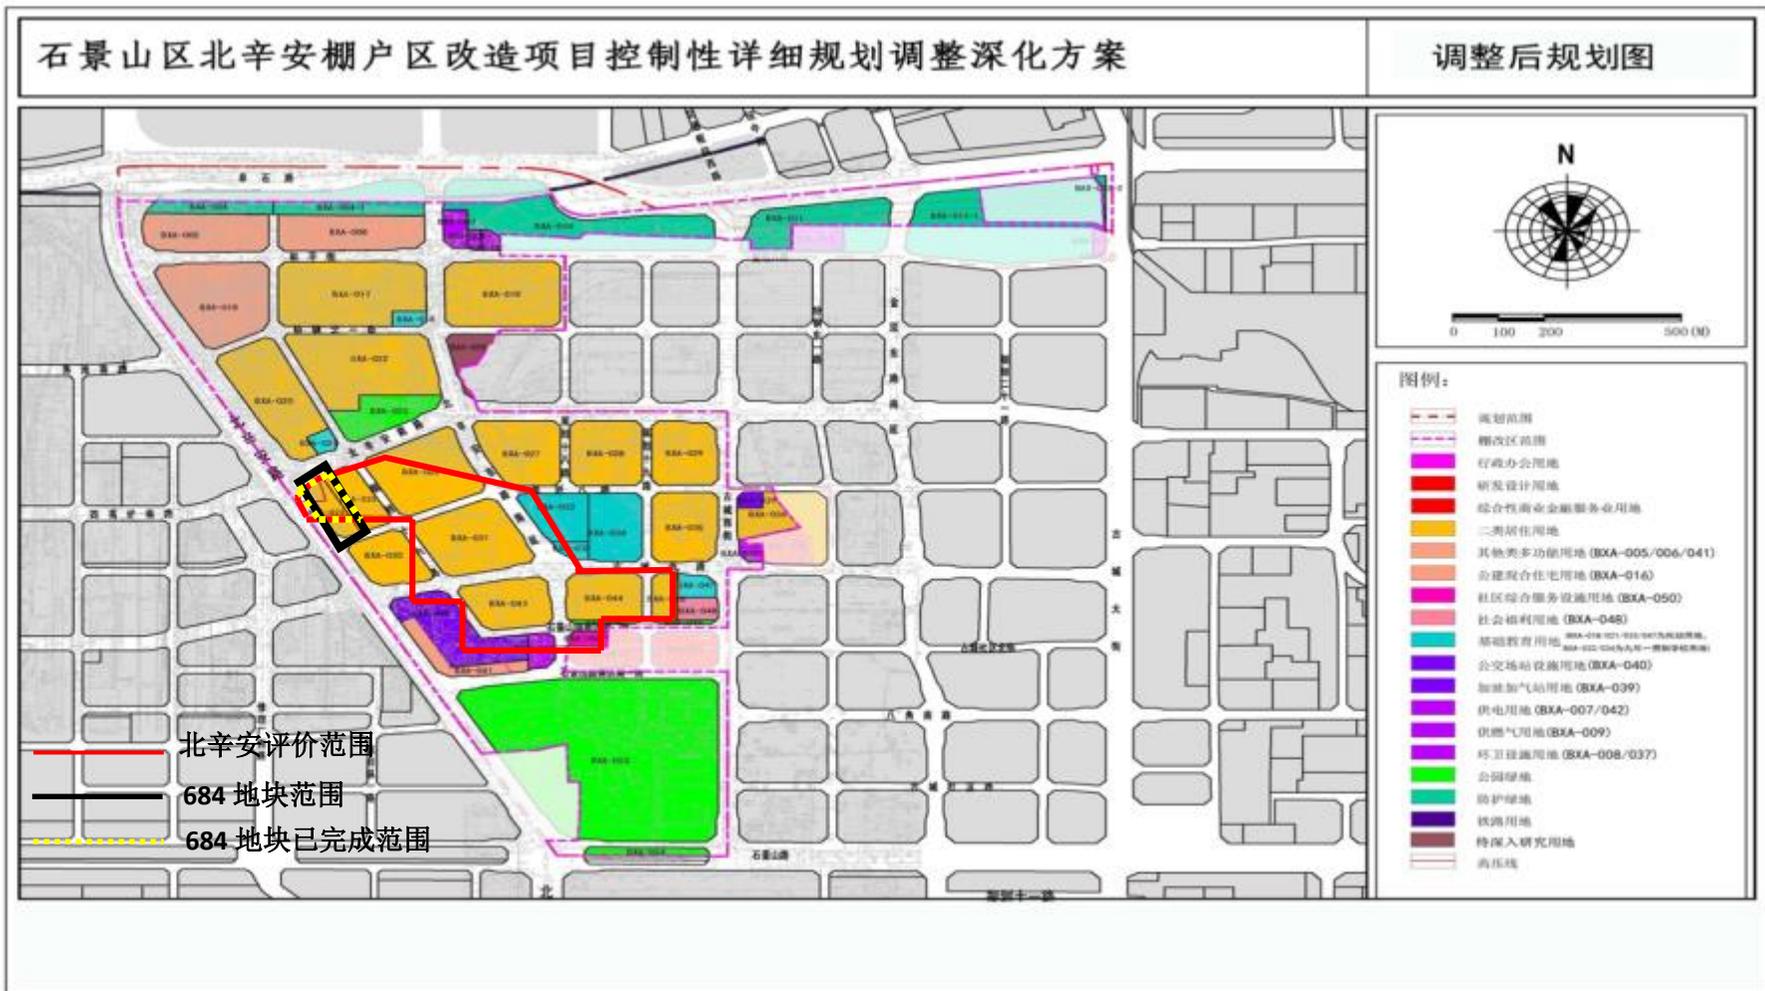
图 2.1-9 调查区域用地情况规划图

依据北辛安棚户区改造项目—684 地块规划内容，如图 2.1-9。调查地块区域内未来规划主要将建设成为住宅用地。其中已完成的评价范围（厂区内地块）面积约为 4530.593m<sup>2</sup>；此次 684 补充调查的地块占地面积约为 7281.136m<sup>2</sup>。

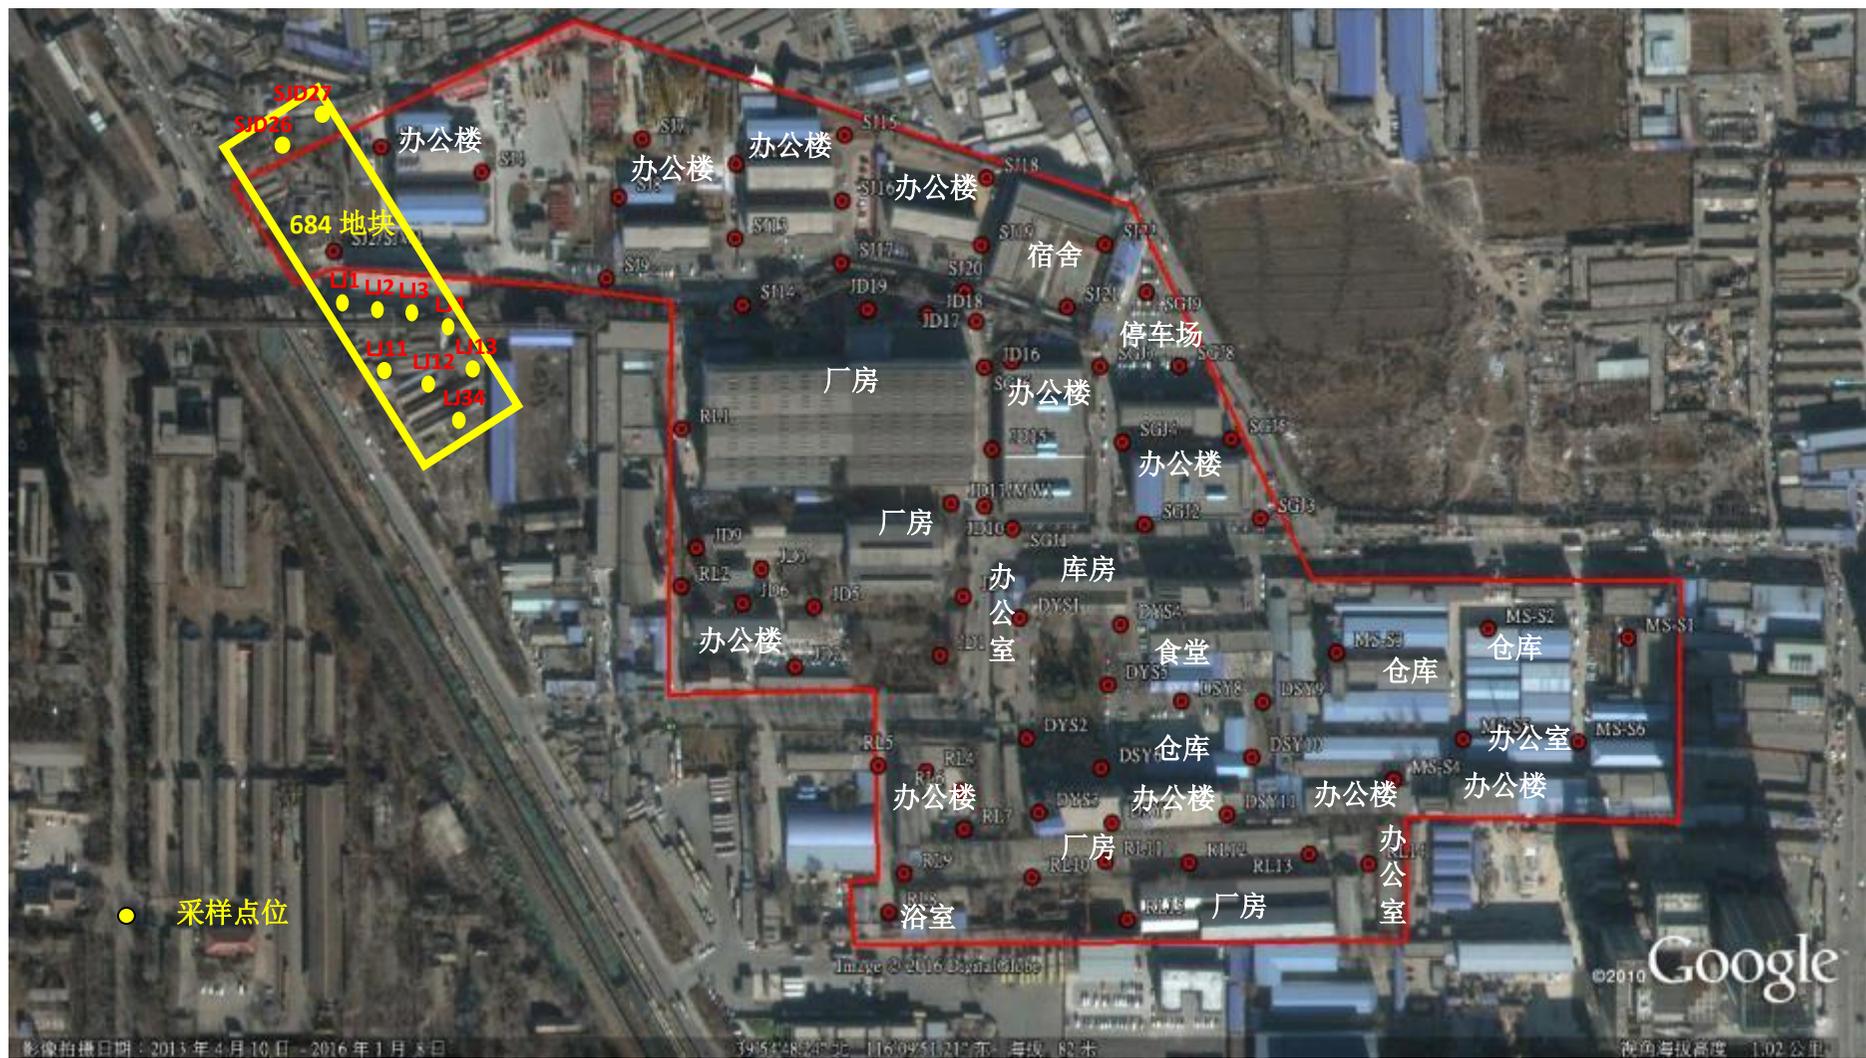
图 3.1-1 土壤钻孔位置示意图

本次是针对厂区外围 684 地块开展的补充调查，补充调查土壤采样孔 10 个，采集土壤样品 58 个（含平行样品 7 个）；测试重金属 58 个、测试 SVOCs 58 个。

调查区域土壤钻孔具体分布情况见下图 3.1-1。

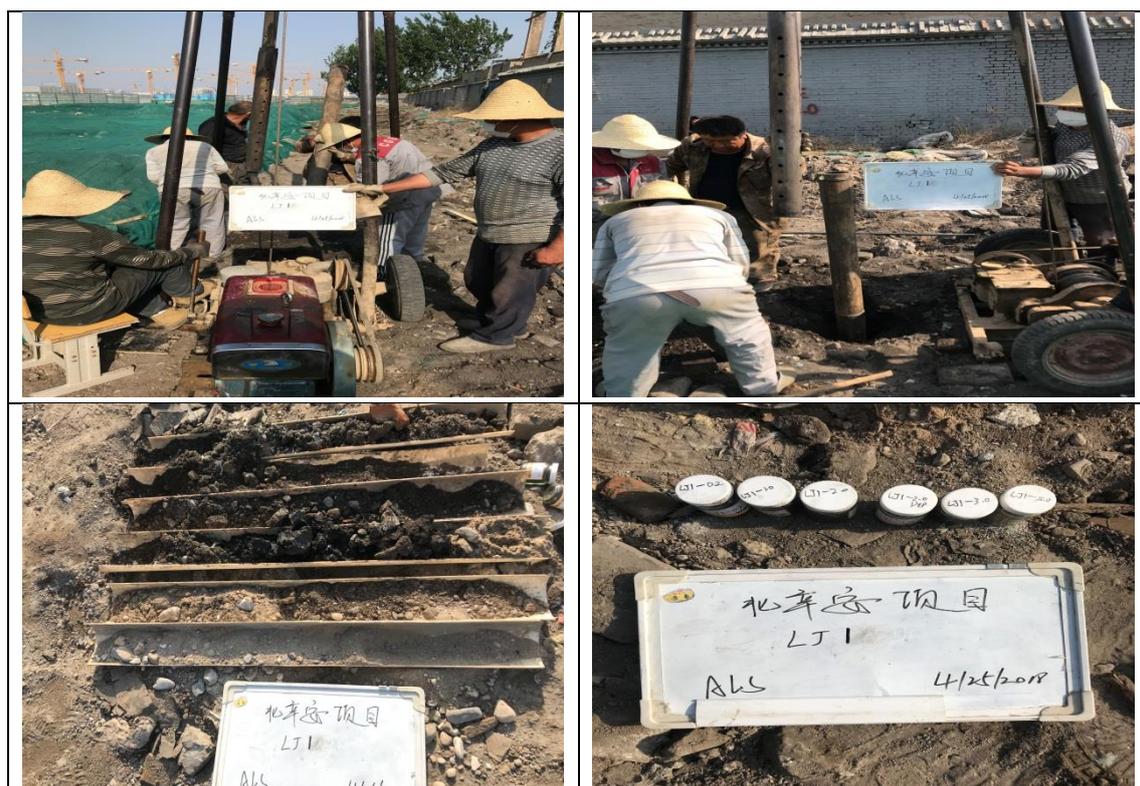
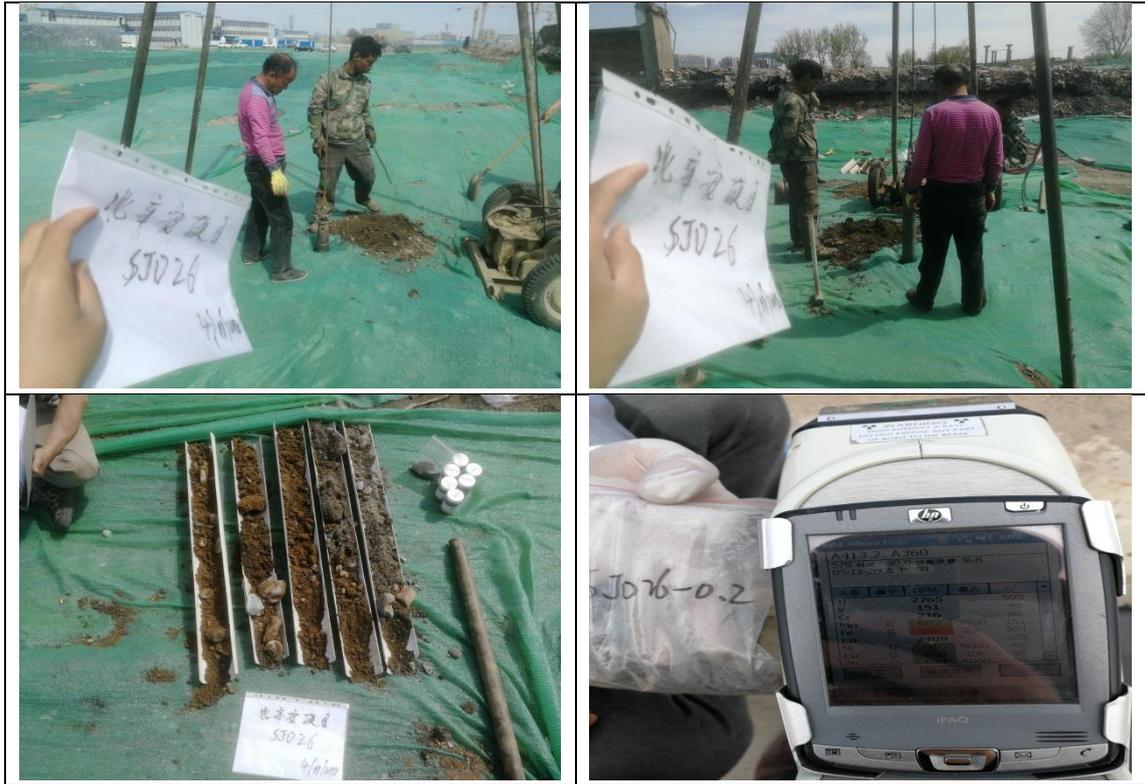
图 3.3-1 现场采样过程

土壤采样按《岩土工程勘察规范》(GB50021-2001)的要求进行。采用 SH-30 型钻机进行土壤钻孔取样。土壤采样器根据不同土壤类型和污染物类型选择。现场土壤采样时应对采样器进行清洗,以防止交叉土样污染。

土壤样品采集方法主要为:重金属和 SVOCs 采用常规采样方法,直口玻璃瓶保存。现场使用 XRF 对土壤样品中的重金属含量进行快速检测。

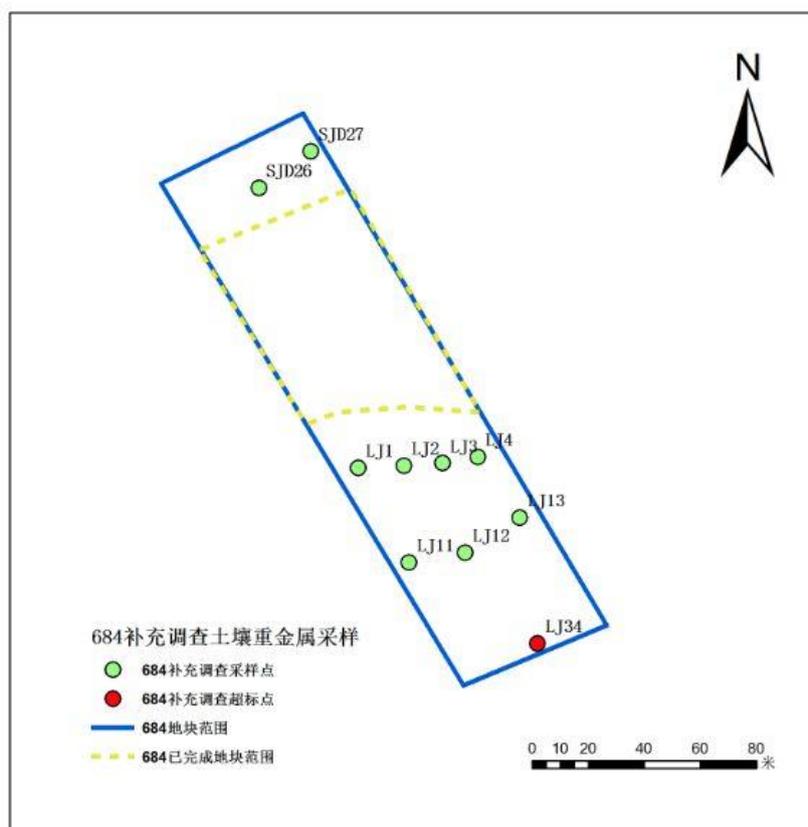
图 4.3-1 684 地块补充调查土壤重金属超标点位示意图

此次684地块厂区外围区域补充调查中共采集58个土壤样品进行开展重金属检测,检测指标为砷、镉、铬、铜、铅、镍、锌和汞共8项,共得到重金属检测数据464个。其中,砷、铅、镍、铜4种重金属在调查区域内普遍检出。对比北京市地块土壤环境风险评价筛选值(DB11/T 811-2011)中的住宅用地标准,超过筛选标准值的污染物有2种,分别为砷和铜。此次补充调查地块范围内土壤样品中重金属的检出超标情况如表4.3-1所示。

序号	污染物	砷	铜
	筛选值（DB11/T 811-2011）	20	600
1	LJ34-0.2	<b>29</b>	247
2	SJD27-0.2	10	<b>617</b>
3	SJD27-3.0	12	<b>818</b>

重金属超标污染物的检测结果统计数据如表 4.3-2 所示，土壤样品中重金属砷的最小检测浓度为 4mg/kg，最大检测浓度为 29mg/kg，95%置信水平上限浓度值为 12.06mg/kg。土壤样品中重金属铜的最小检测浓度 8.9mg/kg，最大检测浓度为 818mg/kg，95%置信水平上限浓度值为 133.66mg/kg。通过统计分析，重金属铜在 SJD27 点位 0.2m 和 3.0m 处存在一定程度超标，且 95%置信水平上限浓度未超过选用的筛选值，可认为该超标值为异常值。重金属砷在 LJ34 点位 0.2m 处存在一定程度超标，因砷和无机砷化合物为一类致癌物质，此次调查中砷超标点位较浅，结合原主厂区场评报告结果，本报告中后续将针对砷开展风险评估计算。

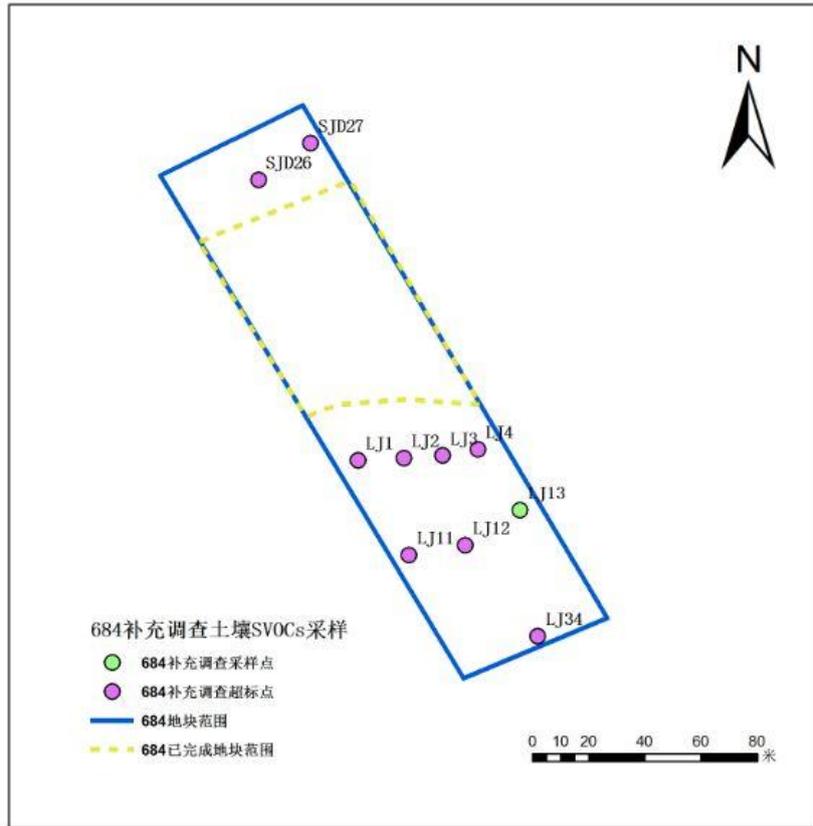
图 4.3-2 684 地块补充调查土壤 SVOCs 超标点位示意图

调查区域内，共有 58 个土壤样品进行了 SVOCs 的检测分析，对比北京市场地土壤环境风险评价筛选值（DB11/T 811-2011）中的住宅用地标准，有 27 个土壤样品中的 SVOCs 浓度超过筛选值，结果如表 4.3-3 所示，超过筛选值的 SVOCs 有苯并(a)蒽、苯并(b)荧蒽、苯并(a)芘、茚并(1,2,3-cd)芘、二苯并(a,h)蒽、2-甲基萘、菲、苯并(g,h,i)芘和二苯呋喃。此次补充调查地块范围内土壤样品中半挥发性有机污染物（SVOCs）的检出超标情况如表 4.3-3 所示。

SVOCs 超标污染物的检测结果统计数据如表 4.3-4 所示，其中，苯并(a)蒽超标个数为 14 个，最大超标倍数为 18.4；苯并(b)荧蒽超标个数为 20 个，最大超标倍数为 25.4；苯并(a)芘超标个数为 22 个，最大超标倍数为 47；茚并(1,2,3-cd)芘超标个数为 10 个，最大超标倍数为 33；二苯并(a,h)蒽超标个数为 27 个，最大超标倍数为 41.6；苯并(g,h,i)花超标个数为 1 个，最大超标倍数为 0.68；菲超标个数为 7 个，最大超标倍数为 2.44；2-甲基萘超标个数为 3 个，最大超标倍数为 2.56；二苯呋喃超标个数为 3 个，最大超标倍数为 4.75。

因此本报告后续重点针对苯并(a)蒽、苯并(b)荧蒽、苯并(a)芘、茚并(1,2,3-cd)芘、二苯并(a,h)蒽、苯并(g,h,i)花、菲、2-甲基萘、二苯呋喃开展风险评估计算。

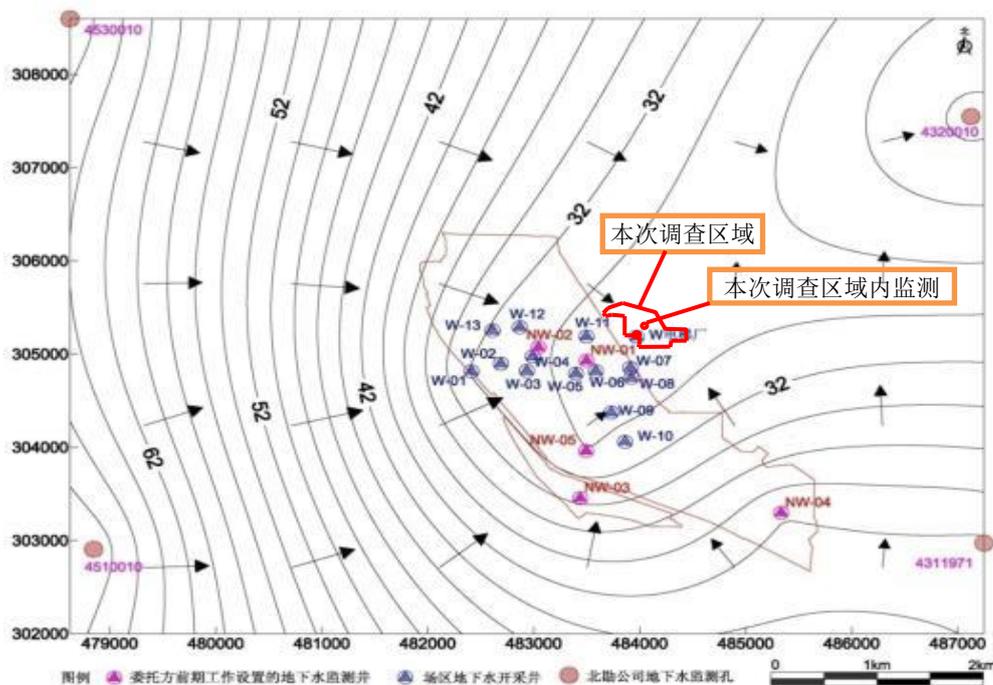
图 4.3-1 调查区域及周边其他地块地下水监测井位置相关性示意图

根据收集到的 2014 年 10 月调查区域的地下水流场资料，在本次调查区域内，地下水有西北向东南东方向流动（摘自首钢厂区场地调查报告）。结合场区位置可见，本次调查区域内的监测井位于调查范围的中下游方向，同时本次调查区域内地下水坡降较小，流动较缓，本次调查区域内监测井可以代表在调查时本次调查区域的地下水水质。结合调查地块周边情况，分析认为该调查场区对下游地下水不产生污染影响。因此后续不再扩展到对外围周边地下水进行调查及分析。
