# 北辛安棚户区改造项目 场地环境初步与详细 调查报告

——698 地块报告

编制单位：轻工业环境保护研究所

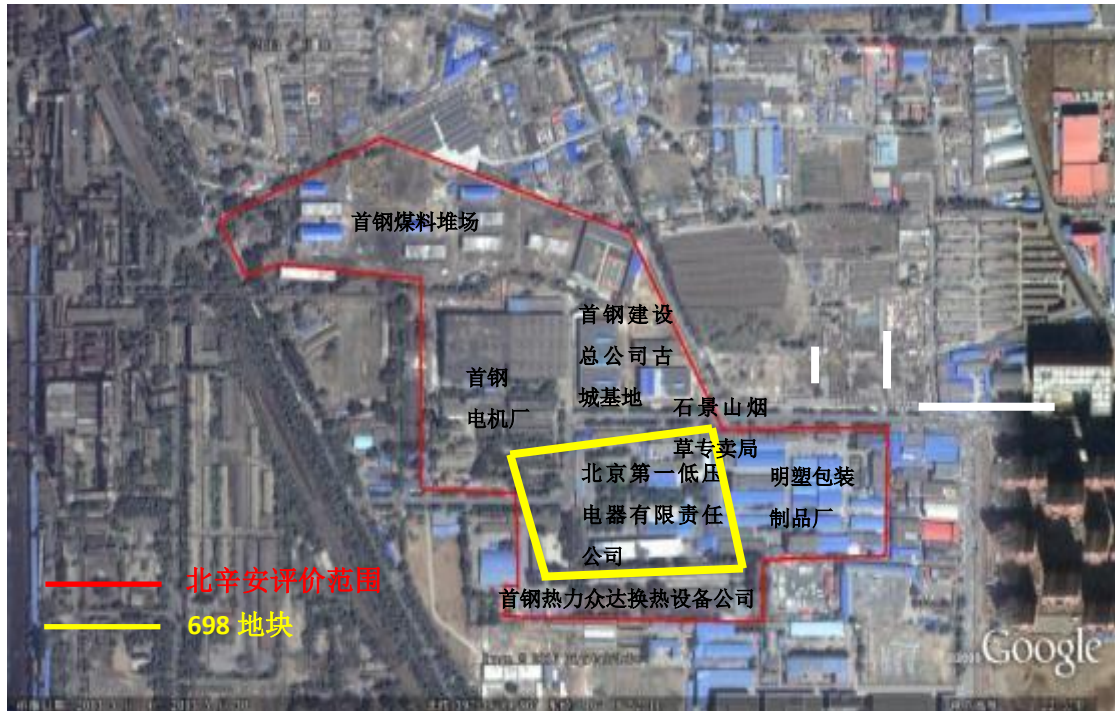
图 1.5-1 评价范围内主要场地位位置示意图

698地块总体占地面积约33064.60平方米，评价范围如图1.5-1所示。

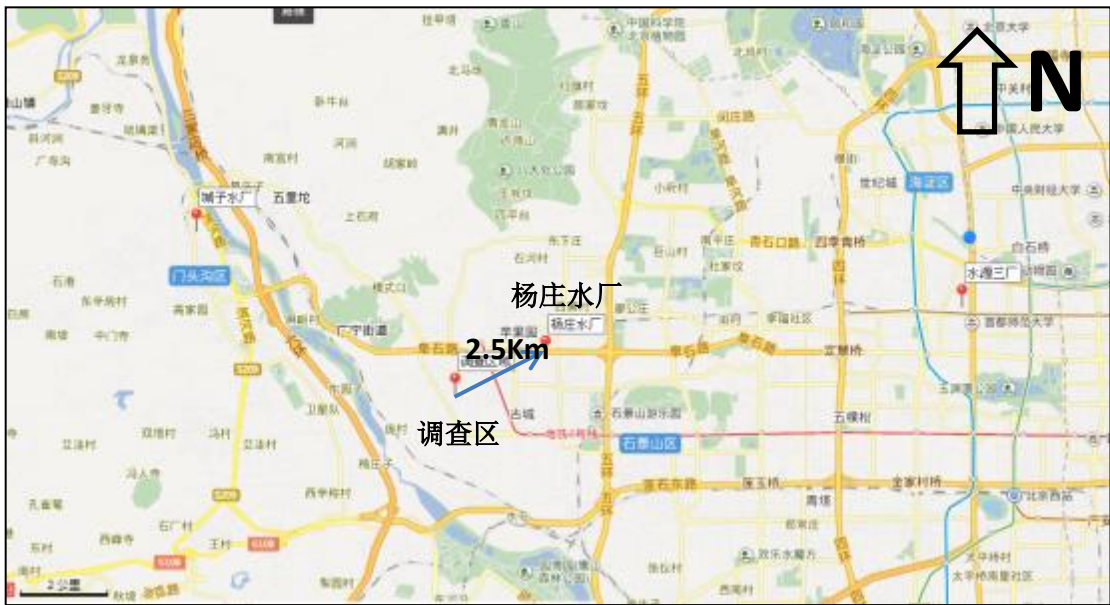
图 2.1-6 调查区周边水厂位置示意图

根据资料显示，在东偏北距离大概 2.5km 处为杨庄水厂。调查区域位于杨庄水厂的地下水源地补给区，主要关注的是第四系浅层含水层，由于该区域周边仍有开采利用，地层隔污性能较差，因此，从区域地下水的开采利用情况来看，本地块浅层地下水的环境敏感性相对较高。如图 2.1-6。

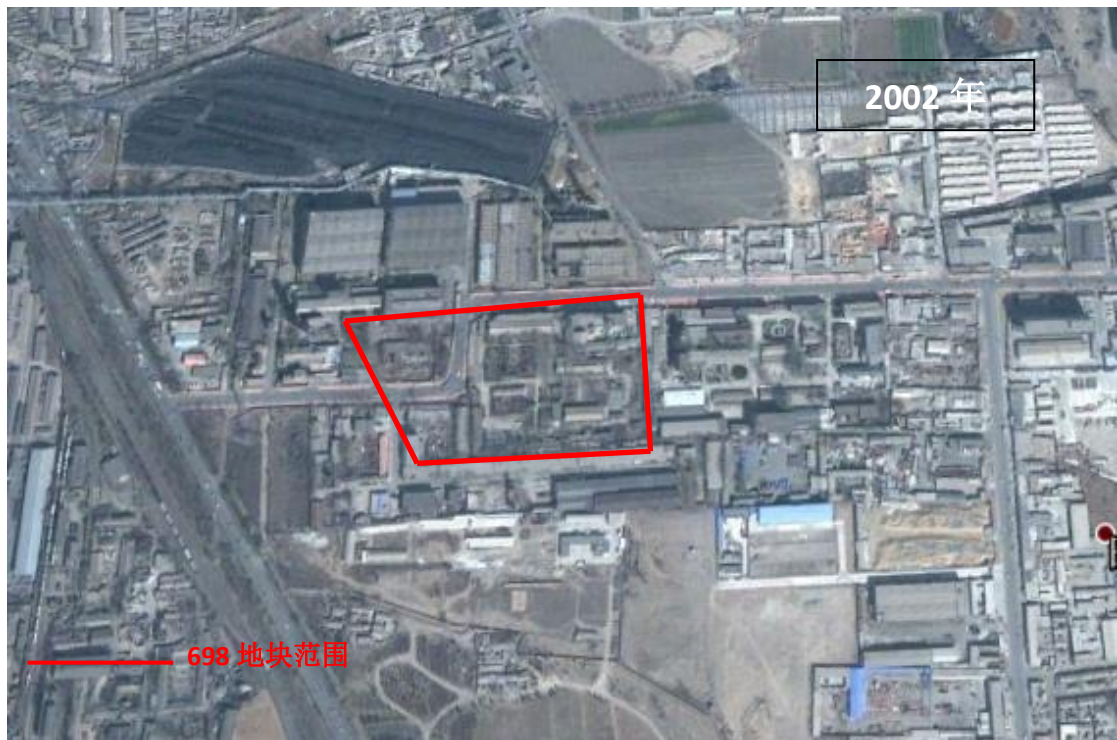
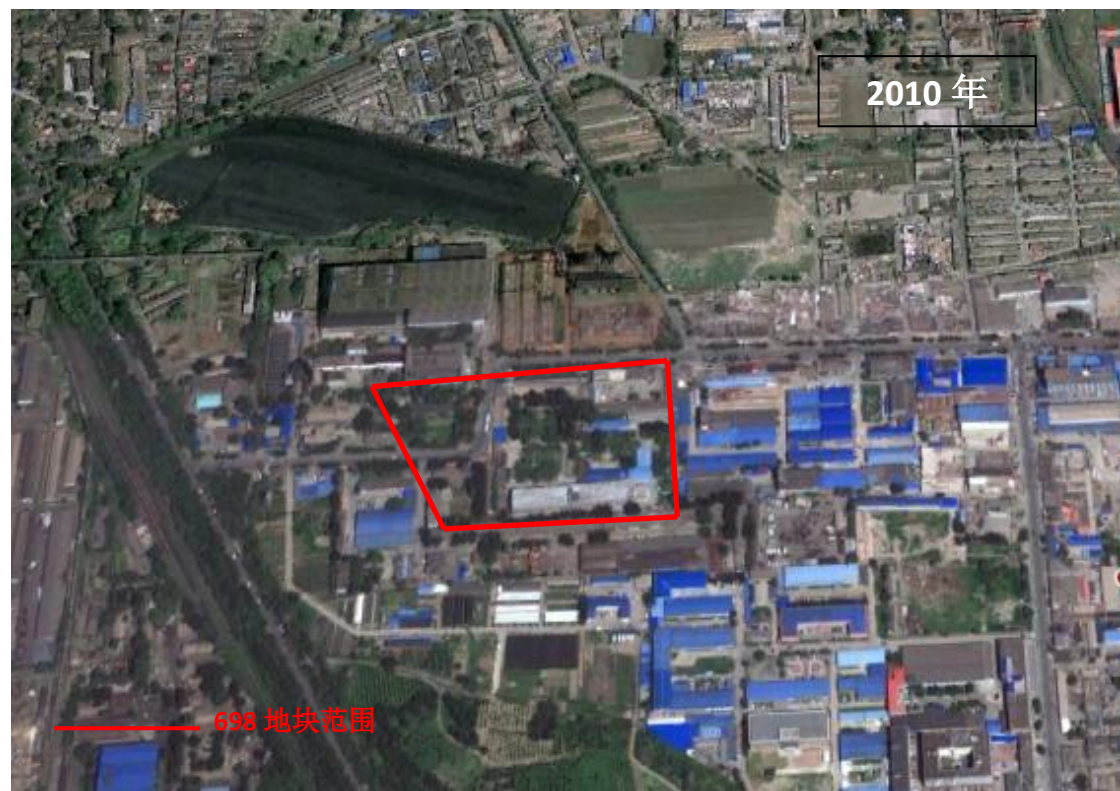
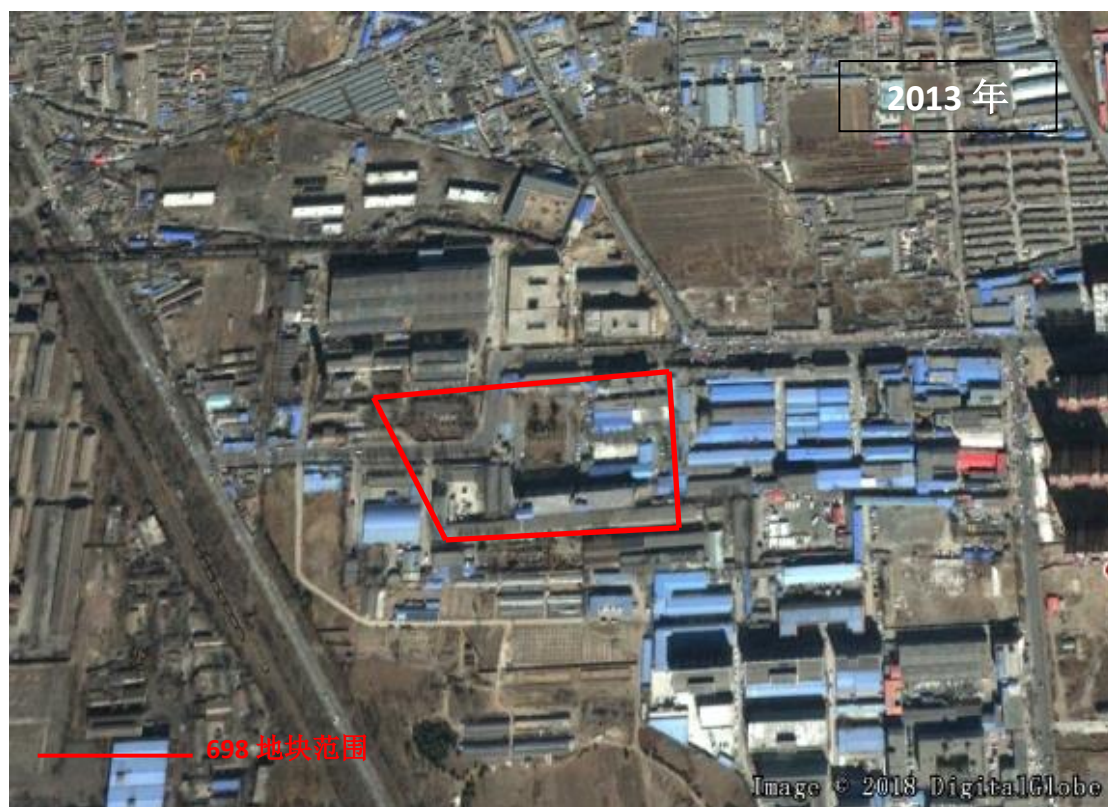
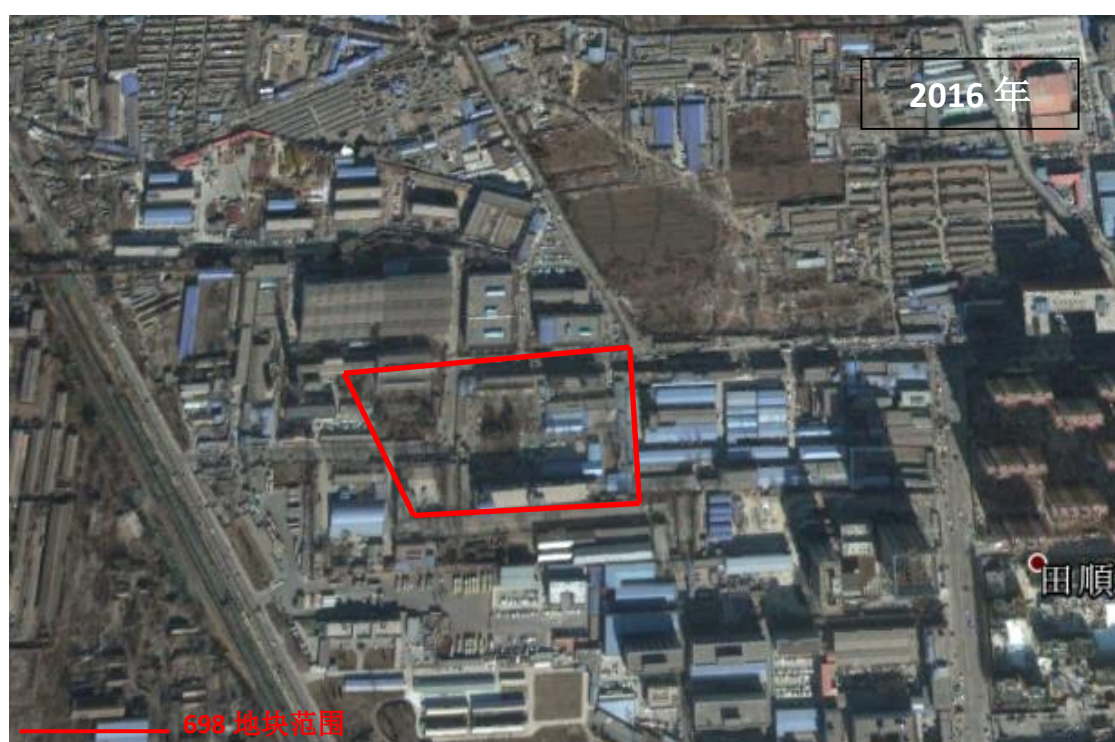
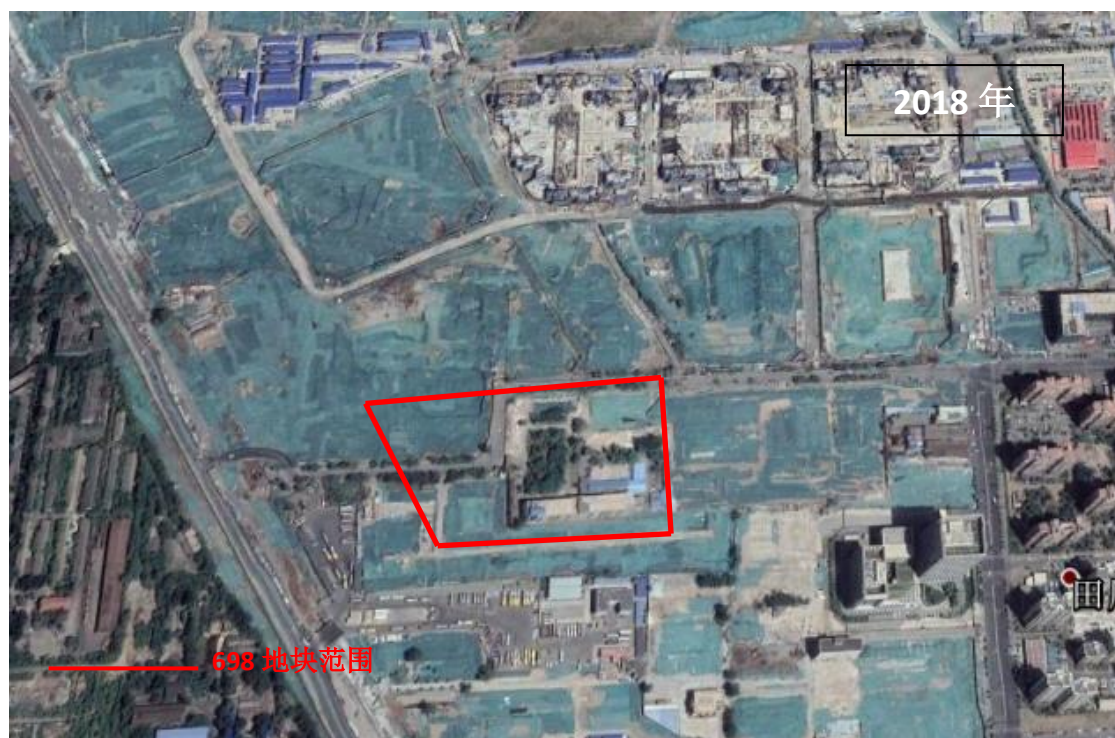
图 2.1-7 北辛安补充调查 698 地块范围用地历史变化示意图

从历史图片上看，调查的场地经历了一些变更，自 2009 年至 2018 年 6 月，北京第一低压电器厂厂房及办公楼完好，主要为机电设备组装。首钢电机厂厂房完好，主要进行大型电机的维修。首钢热力众达换热设备公司厂房完好，主要进行容器产品的制造。石景山烟草专卖局办公楼完好，主要为公司的办公场所和物品保存仓库。2018 年 6 月至今，该区域范围内的建筑物拆除完毕。

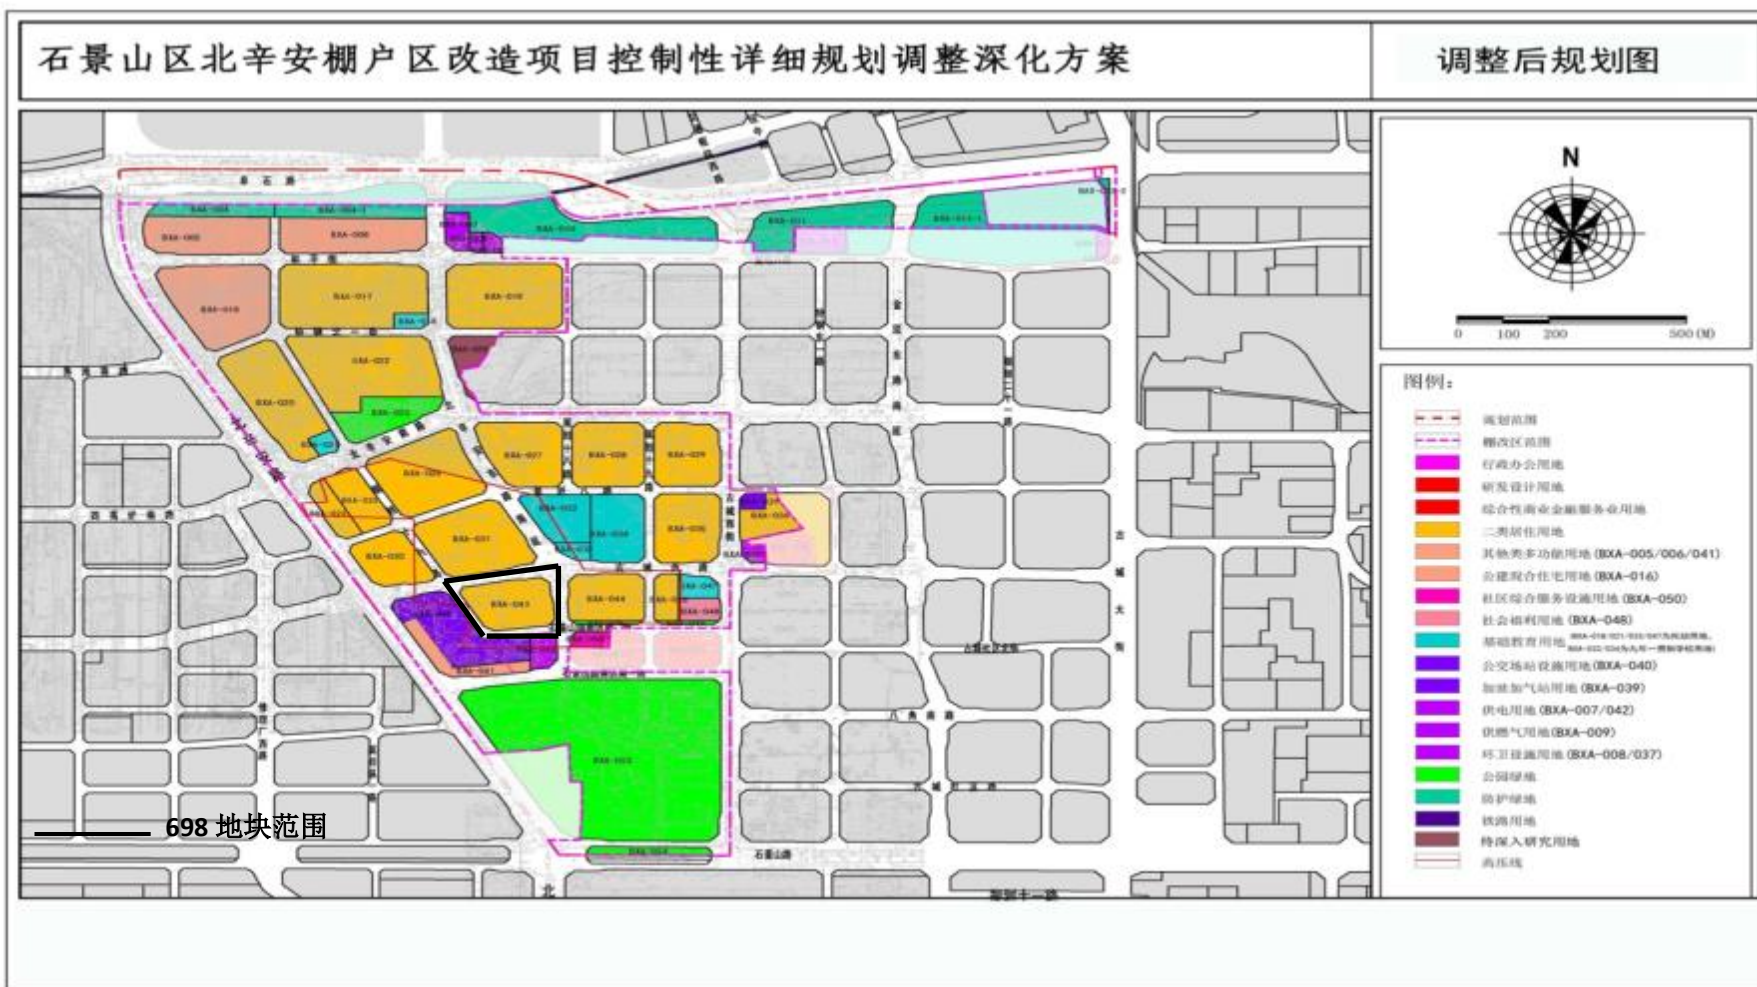
图 2.1-8 调查区域用地情况规划图

依据北辛安棚户区改造项目—698 地块规划内容，如图 2.1-8。调查场地区域内未来规划主要将建设成为住宅用地。

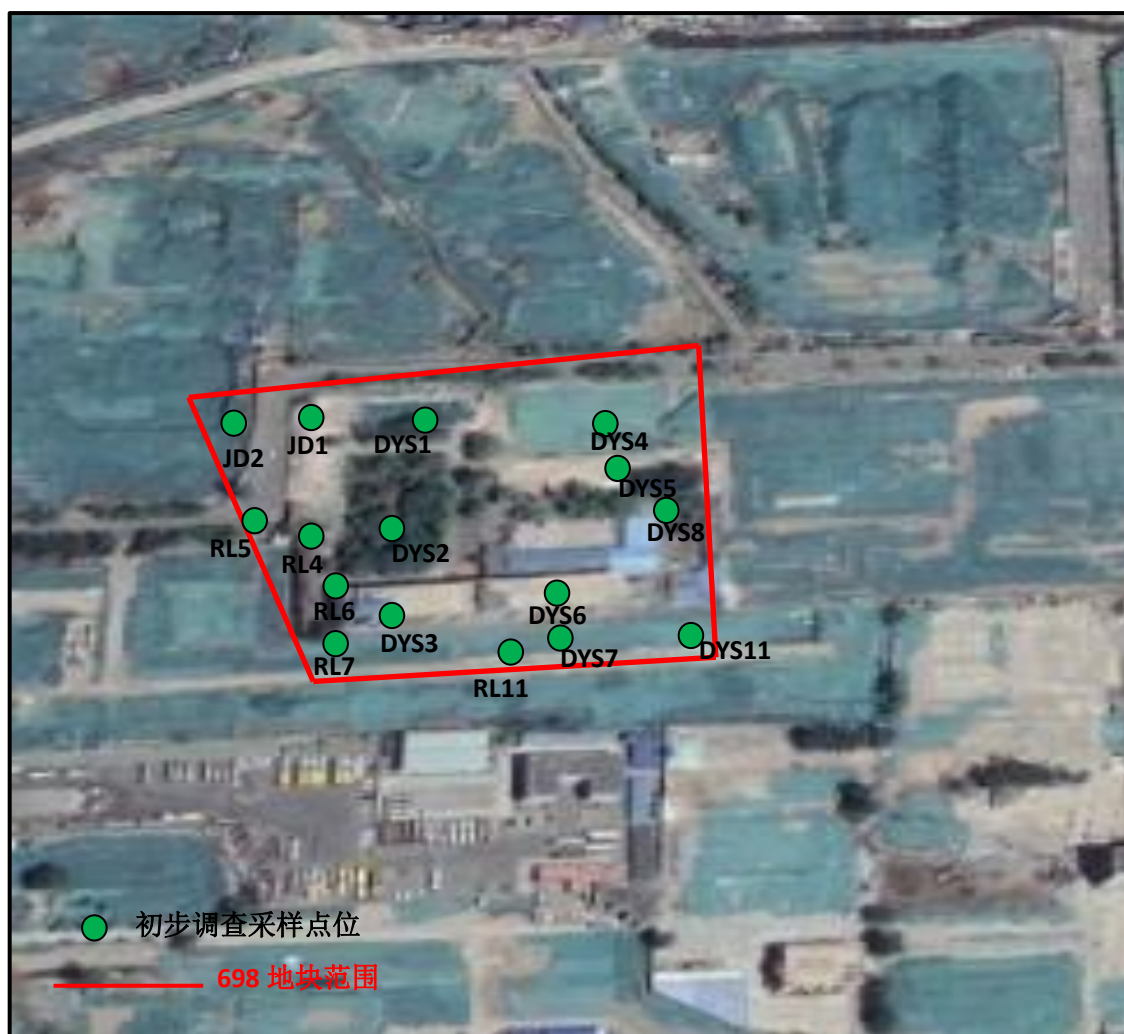
图 3.1-1 场地初步调查土壤钻孔位置示意图

698 地块初步调查的区域，根据原《北辛安棚户区改造项目场地环境评价调查报告》中，涉及 698 地块的采样点位单独摘录出来，进行分析汇总，调查土壤采样孔 16 个，采集土壤样品 62 个（包括平行样 10 个）；测试重金属 37 个、测试 SVOC 62 个、VOC 1 个。

调查区域土壤钻孔具体分布情况见下图 3.1-1。
