# 北辛安棚户区改造项目 698地块土壤污染风险评估报告

委托单位：北京安泰兴业置业有限公司

编制单位：轻工业环境保护研究所

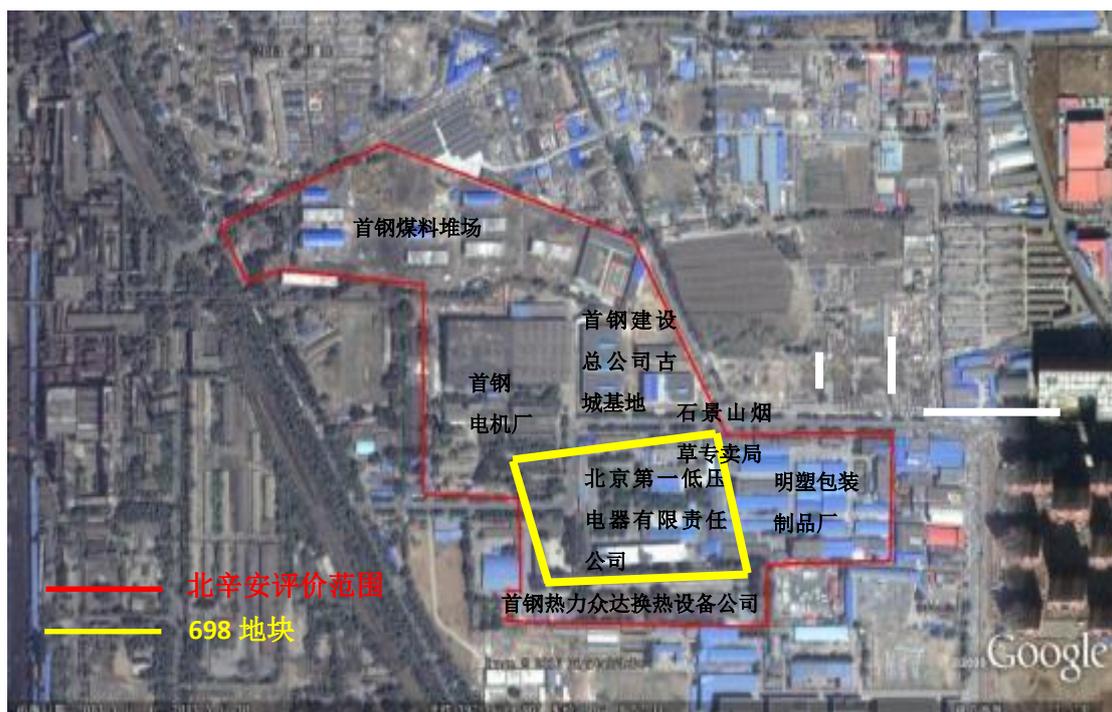
图 1.5-1 评价范围内主要场地位位置示意图

698 地块总体占地面积约 33064.60 平方米，评价范围如图 1.5-1 所示。

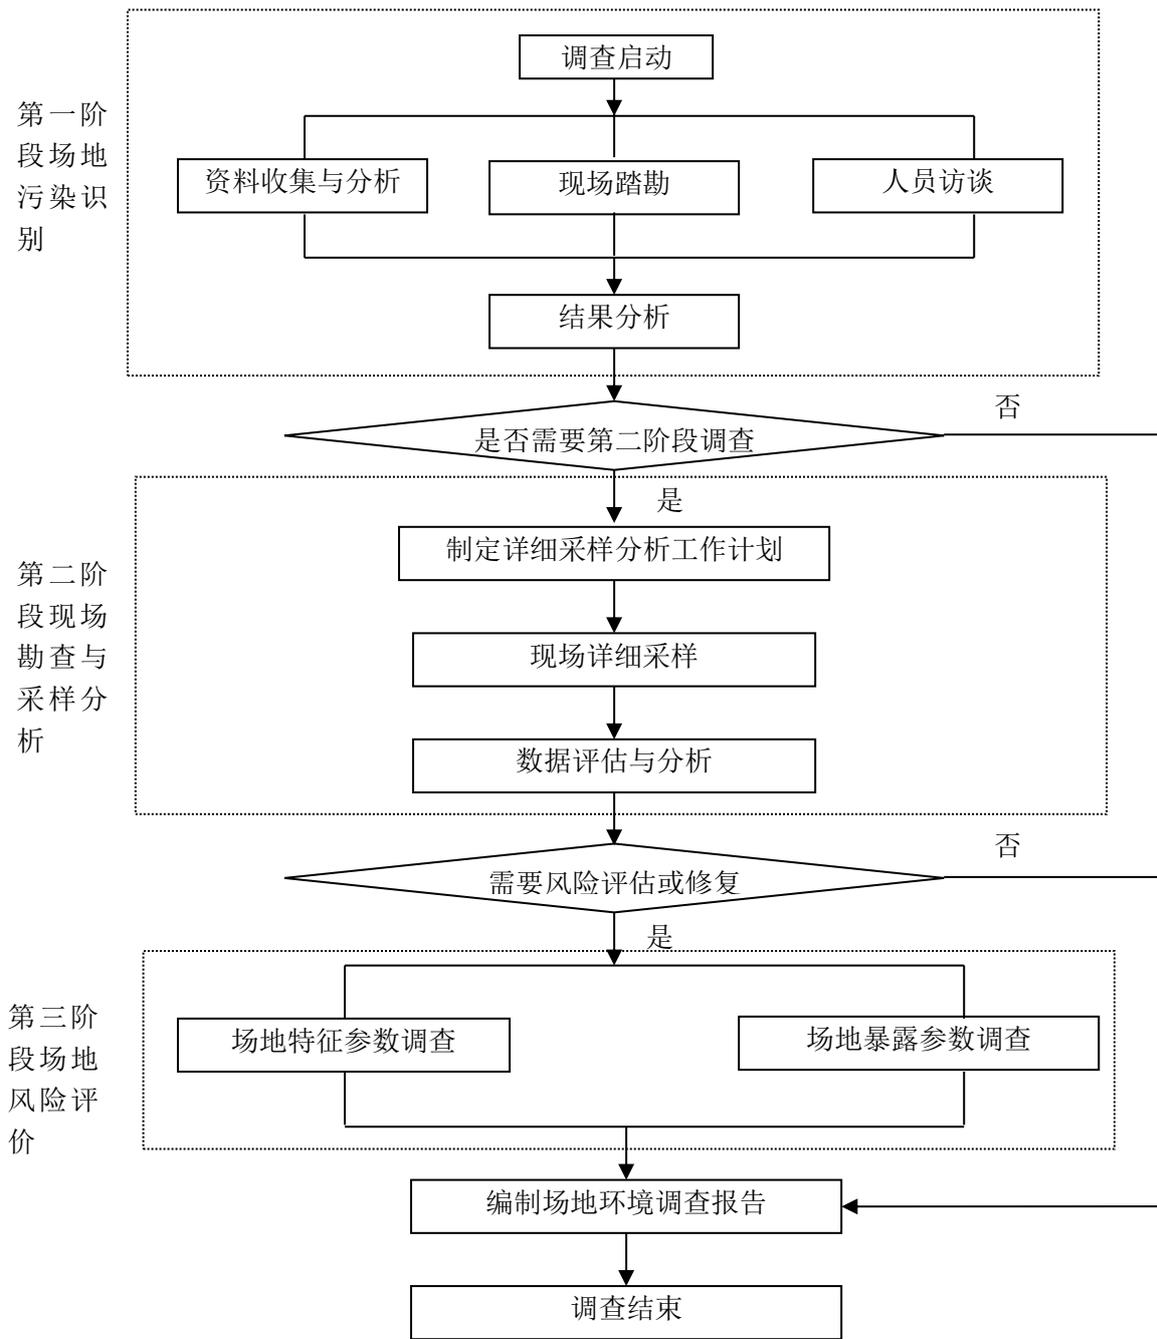
图 1.6-1 场地环境评价工作程序

场地环境评价项目分为三个工作阶段, 各阶段具体内容如下:

### 第一阶段: 场地污染识别

收集该场地历史和现状生产及污染相关资料, 通过文件审核、现场调查、并对该场地相关人员进行访谈等形式, 获取场地水文地质特征、土地利用情况、场地生产工艺污染识别等基本信息, 了解可能存在的污染物种类、污染途径、污染区域, 再经过现场踏勘进行污染识别, 初步划定重点关注范围。

### 第二阶段: 现场勘查与采样分析

根据场地污染识别结果, 通过现场勘查, 对场地污染区域进行现场土壤采样, 开展实验室检测分析, 然后进行场地环境评价。

### 第三阶段: 场地风险评价

结合样品分析检测结果和未来土地利用规划, 对场地环境进行风险计算, 明确场地的污染情况、污染范围。针对采样调查、风险评估和勘查结果, 编制场地环境评价报告。

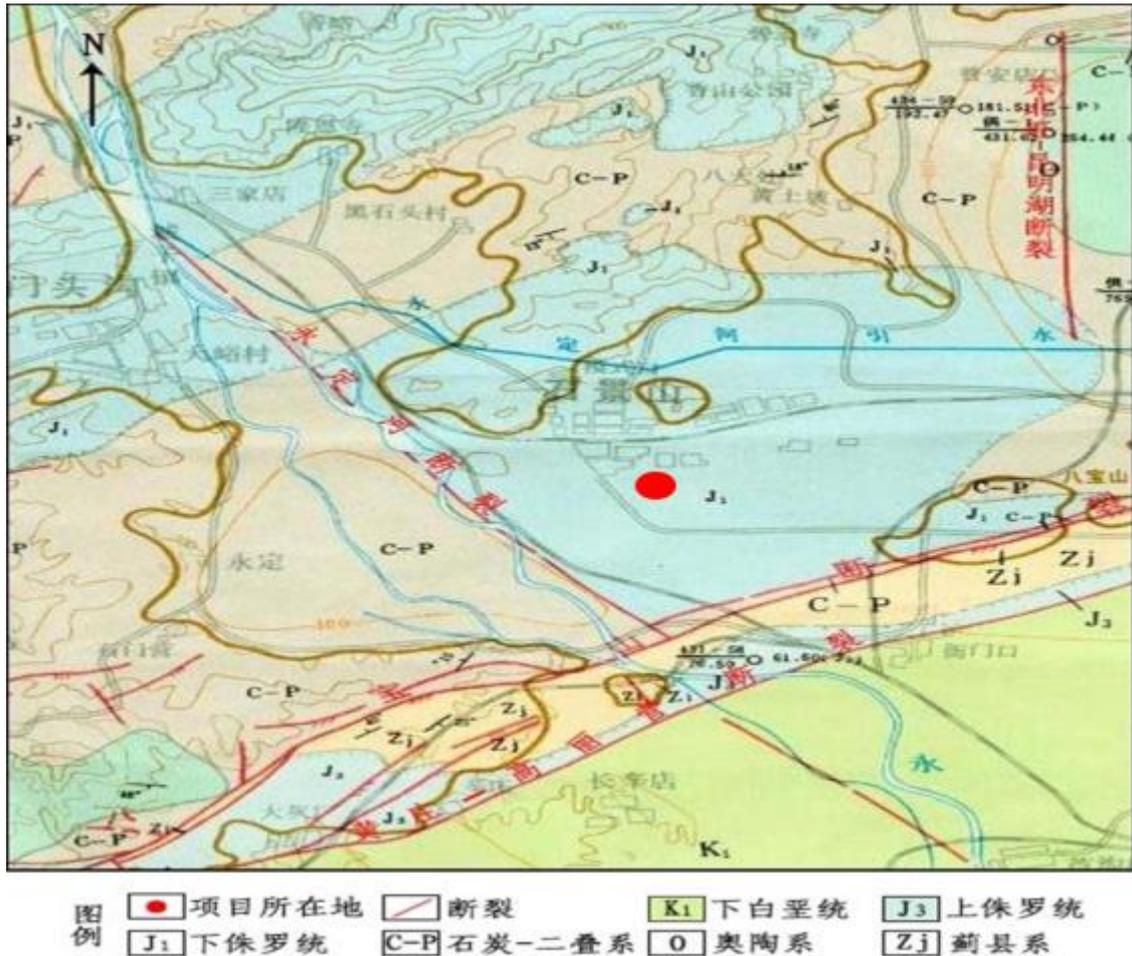
图 2.1-2 调查场地所在区域基岩构造图

本区域地质构造发育，断裂构造包括八宝山断裂、黄庄—高丽营断裂、永定河断裂、东北旺—昆明湖断裂等。地层出露比较齐全，除个别地层因构造影响缺失外，从元古界至新生界地层均有出露。前第四系地层主要出露于西部山区，地层多以北东东向延伸，新生界的第三系地层分布于八宝山断裂南部，并被第四系所覆盖。地层由老至新包括蓟县系(Zj)、奥陶系(O)、石炭系(C)、二叠系(P)、侏罗系(J)、白垩系下统(K1)，见图 2.1-2。

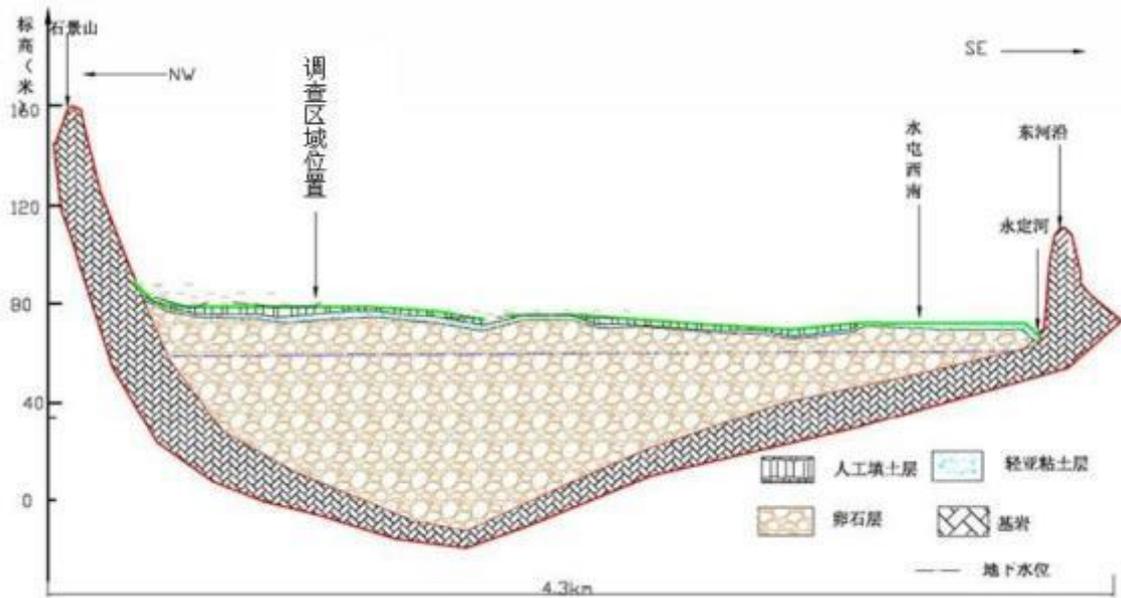
图 2.1-3 场地所在区域地层岩性的垂直分布图

此次调查区域位于北京城区以西的石景山区，地层岩性比较简单，主要由单一的砂卵石组成。目前大致分为四个土层：人工填土层、轻亚粘土层、卵石层、基岩层。调查区域地层岩性的垂直分布概况见图 2.1-3。

(1) 人工填土层：成分比较复杂，由砖瓦块、碎石及粘性土组成。灰~杂色，稍湿~湿，松散。该层没有层次规律，厚度在调查区域各个位置是不相同的，从 0.5~2.0 m 不等。

(2) 粉粘层：冲积形成含少量小砾石，黄~褐黄色。稍湿~湿，可塑~硬塑。厚度为 1.0 m 左右，在调查区域各个位置有差别。

(3) 卵石层：该层分布稳定。卵石成分为石英岩、辉绿岩等硬质岩石。卵石粒径 20~80 mm，最大超过 100 mm，含量大于 60%，磨圆度较好，多呈亚圆形。该层杂色，稍湿，密实，由沙充填。该地层也是地下水的含水层，在冲洪积扇顶部潜水区，砂卵石裸露于地表，直接接受地表水补充，该地层平均厚度 40 m，地下水埋深在 20 m 左右。

(4) 基岩层：局部顶面有薄层强风化物，呈土状，一般为中等风化，呈块状，黄绿色。

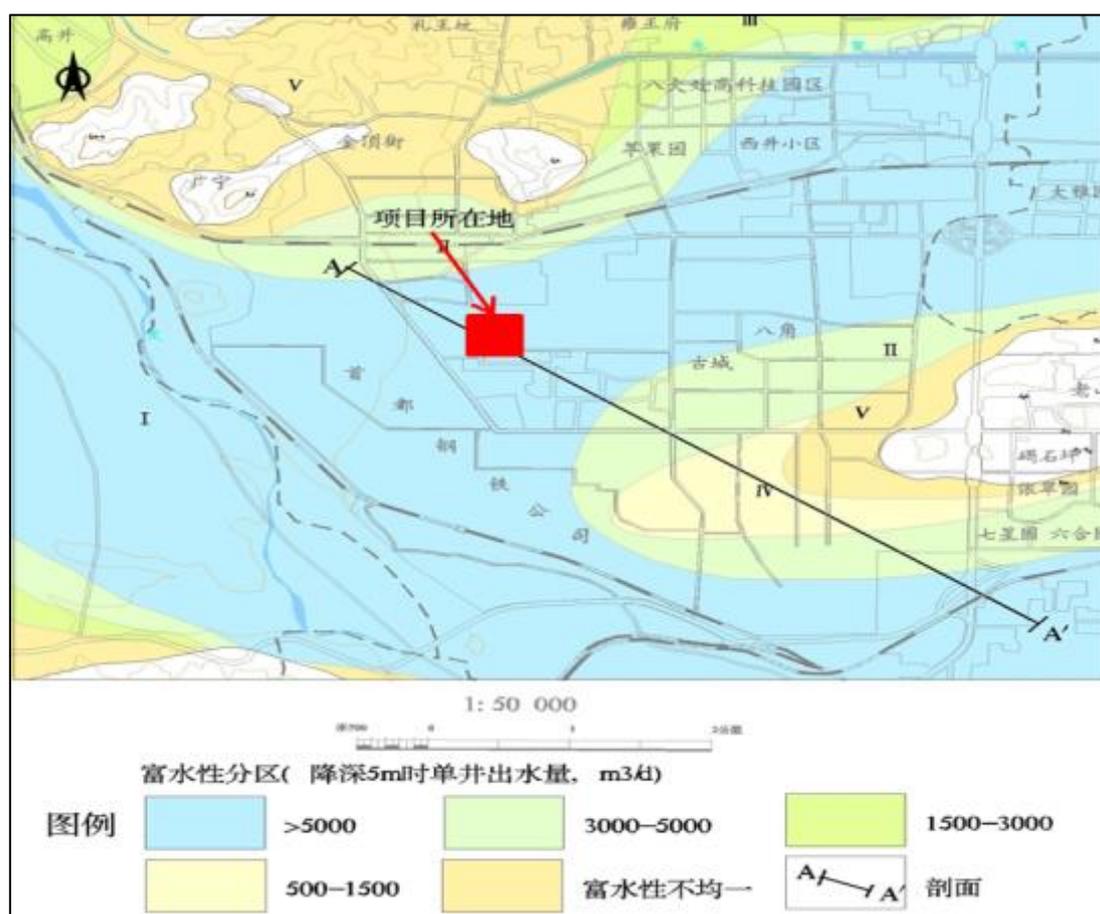
图 2.1-4 区域第四系水文地质图

东部、南部略低。包含砂卵石、砂砾石、中粗砂含砾及薄层粘性土。按其岩性、结构特征及富水性，大致可划为五个区，此次评价区域位于 I 区，如图 2.1-4 和图 2.1-5 所示：

① I 区( $5000-10000\text{m}^3/\text{d}$ )，主要分布于永定河冲洪积扇地区。第四系厚度 30-150m，颗粒由粗变细，含水层岩性为砂卵砾石为主，含水层累计最大厚度 50-70m。

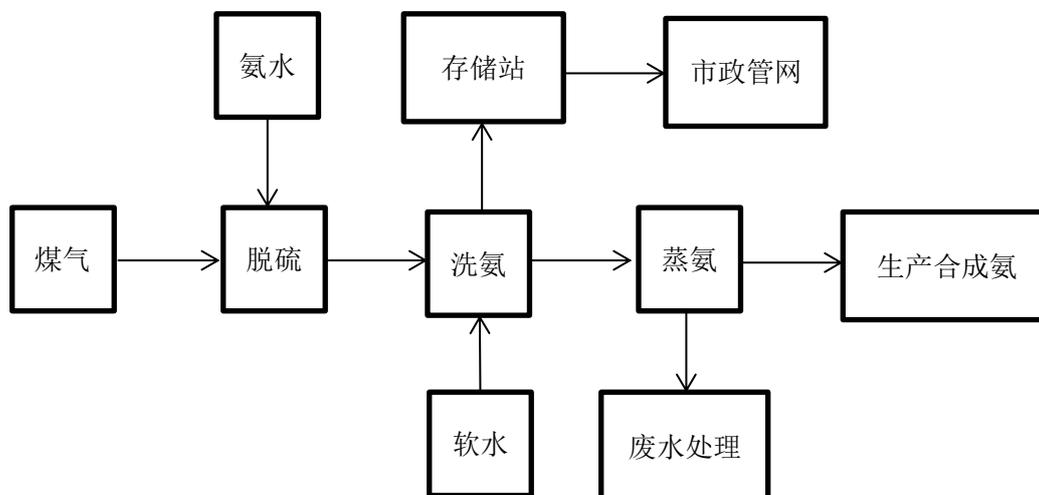
图 2.2-1 化肥生产工艺流程图

化肥生产工艺如图 2.2-1 所示，煤气进入脱硫塔，在脱硫塔利用氨水脱去煤气中的硫化氢，净化后的煤气进入洗氨塔，在洗氨塔内被软水洗涤，洗涤后的煤气由塔顶排出进入存储站，经调压后进入市政燃气管网。贫液送入蒸氨塔，在蒸氨塔内，氨蒸出后用来制取氮肥，蒸氨废水排往废水处理装置。上世纪 70 年代末期化肥厂关闭。

1958 年开始，该场地为首钢化肥厂用地，利用首钢焦化厂净化后的煤气进行再次脱硫过程生产合成氨化肥，结合化肥生产工艺，产生的废气污染物主要为氨气以及煤气中的硫化物、挥发性有机物的挥发泄露；废水为化肥生产过程中的蒸氨废水，废水在集水池汇集后进入活性污泥池，经过生物处理后进入沉淀池，沉淀池的上清液为处理达标的水进入市政污水管网，沉淀池的部分污泥回流进入活性污泥池。产生的固体废物为生物污泥，经过脱水处理后进行卫生填埋。煤气输送储存过程中，罐体、管道中残存的液体可能含有多环芳烃、苯系物等有机污染物。管线可能发生渗漏，造成土壤污染。

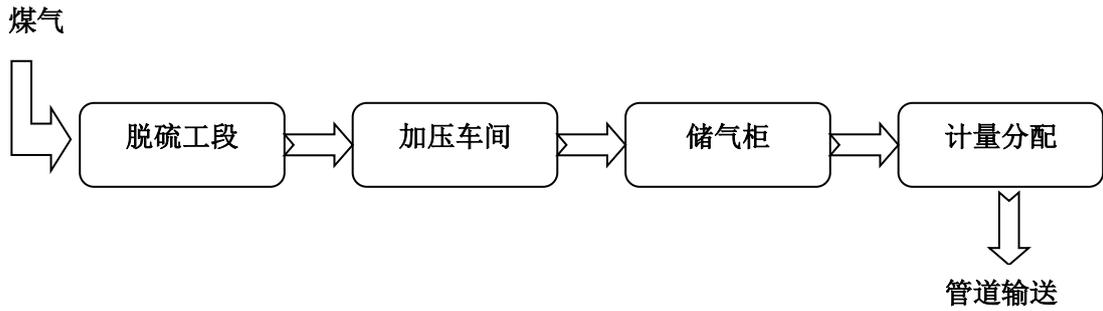
图 2.2-2 煤气储配厂生产工艺流程

### ① 脱硫工段

脱硫工段主要采用干法脱硫，即采用含氧化铁脱硫剂去除煤气中的  $\text{H}_2\text{S}$  等含硫组分，从而使原煤气中的含硫量从  $100 \text{ mg/m}^3$  降至  $20 \text{ mg/m}^3$ 。脱硫剂定期置换，不在场地内临时堆放和暂存。

### ② 加压工段

净化后煤气经加压车间内的空压机压缩后，储放至储气柜中。

通过以上工艺分析可知，在脱硫净化过程中，废气污染物为煤气中的硫化物、挥发性有机物的挥发泄露。产生的固体废物为失效的脱硫剂，脱硫剂定期置换，不在场地内临时堆放和暂存。原煤气输送、储存过程中，罐体、管道中残存的液体可能含有多环芳烃、苯系物等有机污染物。生产过程污染物可能泄漏至土壤中，造成土壤污染。

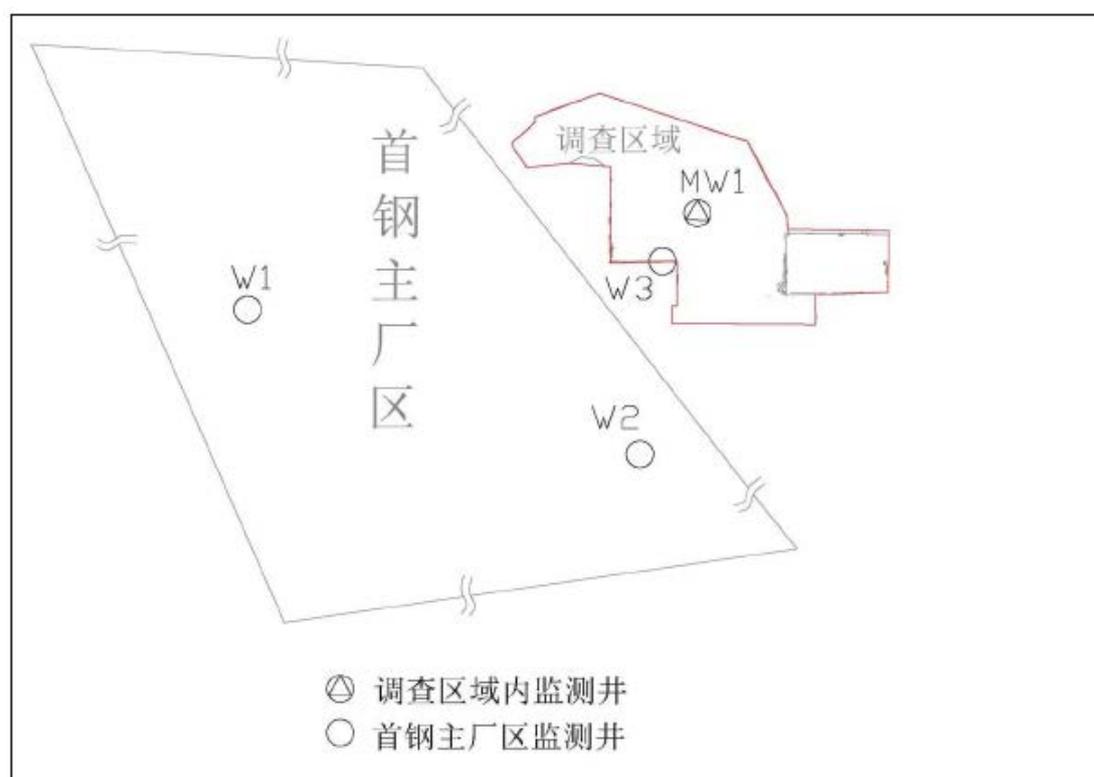
图 3.2-1 监测井位置示意图

地下水监测井	X	Y	地面标高 (m)	井口标高 (m)	水位标高 (m)	水位埋深 (m)
W1	483045.25	305072.29	83.35	83.71	30.21	53.50
W2	483920.65	304746.53	/	78.96	28.74	50.22
W3	483971.03	305181.33	/	78.24	29.05	49.19

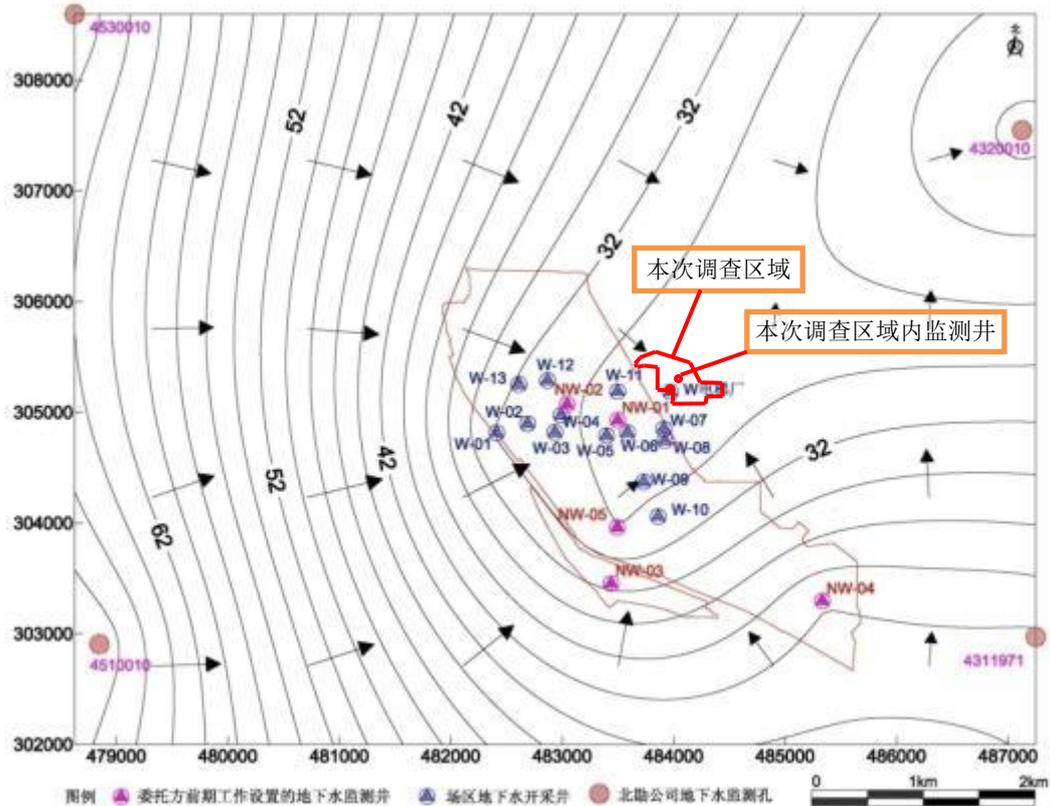
图 3.7-1 调查区域及周边其他场地地下水监测井位置相关性示意图

根据收集到的 2014 年 10 月调查区域的地下水流场资料，在本次调查区域内，地下水有西北向东南东方向流动（摘自首钢厂区场地调查报告）。结合场区位置可见，本次调查区域内的监测井位于调查范围的中下游方向，同时本次调查区域内地下水坡降较小，流动较缓，本次调查区域内监测井可以代表在调查时调查区域的地下水水质。结合调查场地周边情况，分析认为该调查场区对下游地下水不产生污染影响。因此后续不再扩展到对外围周边地下水进行调查及分析。

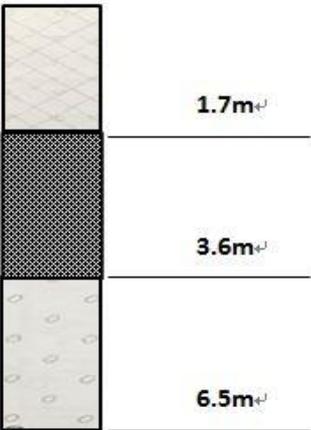
图 4.2-1 钻孔柱状图

该场地水文地质调查方法贯穿于该场地调查土壤污染调查的全过程，调查过程中进行土壤钻孔，在整个过程中记录每个采样孔的地层及相关现场特征信息，形成现场钻孔记录单，最终形成钻孔柱状图，见图 4.2-1。此次详细调查区域水文地质条件参照主厂区水文地质调查结果。

监测井编号	YC1#	
钻孔深度	6.5m	
钻孔结构	深度 (m)	岩性描述

0-1.7	杂填土，杂色，密度中，稍湿，以碎石为主粘土填充
	1.7-3.6	粉质黏土，褐黄，湿，云母含卵石
	3.6-6.5	卵石，杂色，密度中，湿，呈亚圆状，粒径一般约 4-6cm，含砂约 10%

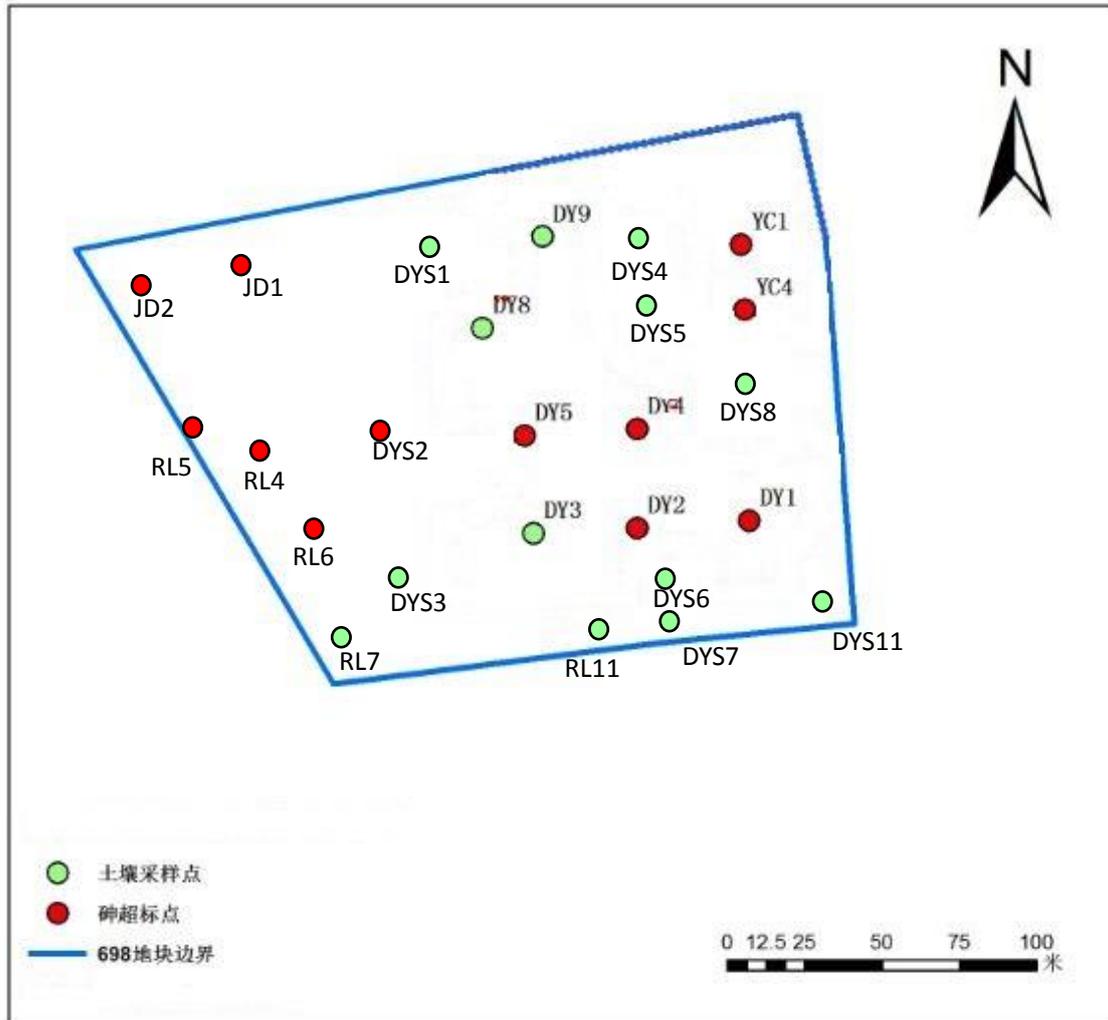
图 4.6-1 698 地块重金属超标点位图

结合初步调查，重金属超标污染物的检测结果统计数据如表 4.6-2 所示，土壤样品中重金属砷的最小检测浓度<1mg/kg，最大检测浓度为 87mg/kg。后期对重金属砷进行风险评估计算。

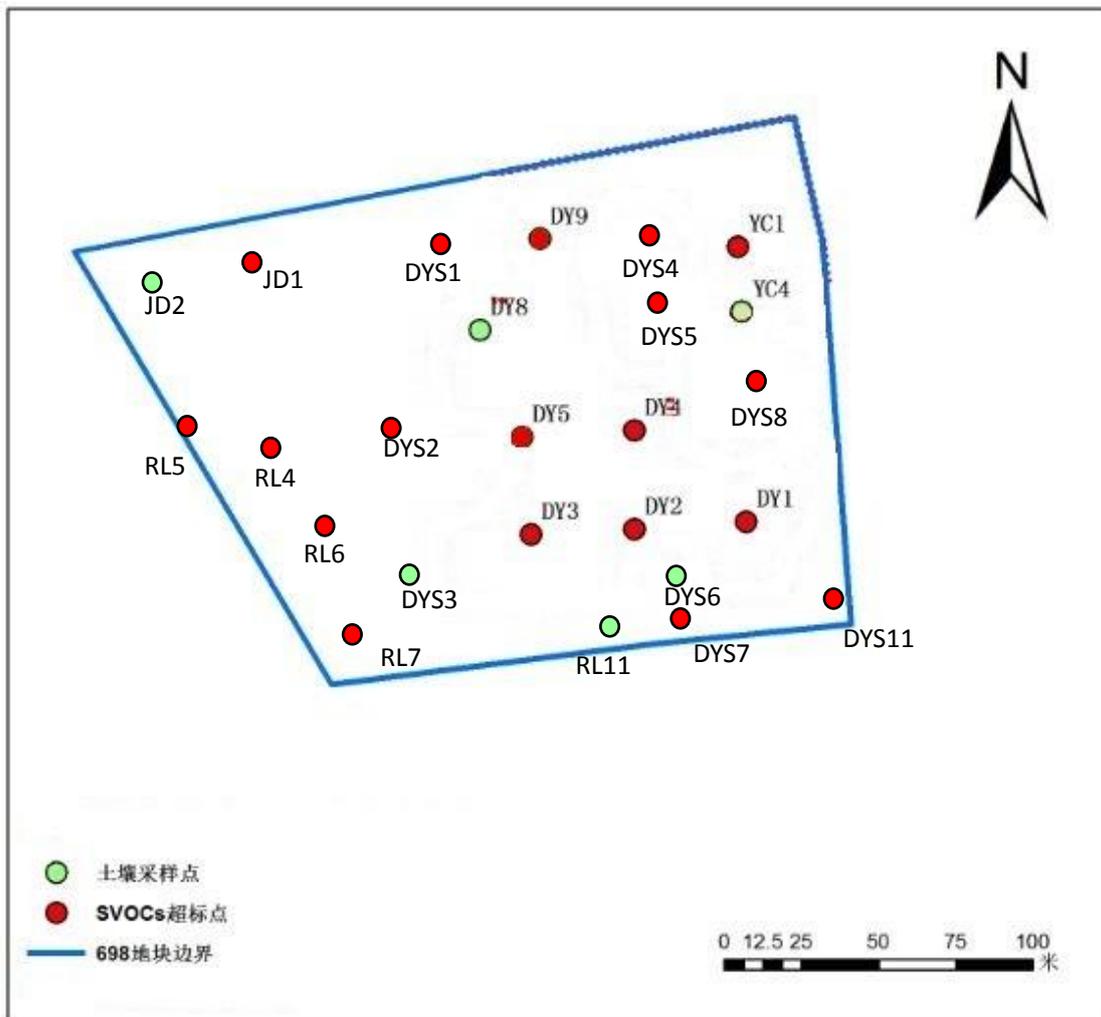
图 4.6-2 698 地块 SVOCs 污染点位分布图

SVOCs 超标污染物的检测结果统计数据如表 4.6-4 所示，详细调查中，苯并(a)蒽超标个数为 13 个，最大超标倍数为 5.9；苯并(b)荧蒽超标个数为 15 个，最大超标倍数为 13.36；苯并(a)芘超标个数为 16 个，最大超标倍数为 29.75；茚并(1,2,3-cd)芘超标个数为 12 个，最大超标倍数为 23.25；二苯并(a,h)蒽超标个数为 17 个，最大超标倍数为 23；因此，后期对苯并(a)蒽、苯并(b)荧蒽、苯并(a)芘、茚并(1,2,3-cd)芘、二苯并(a,h)蒽开展风险评估计算。

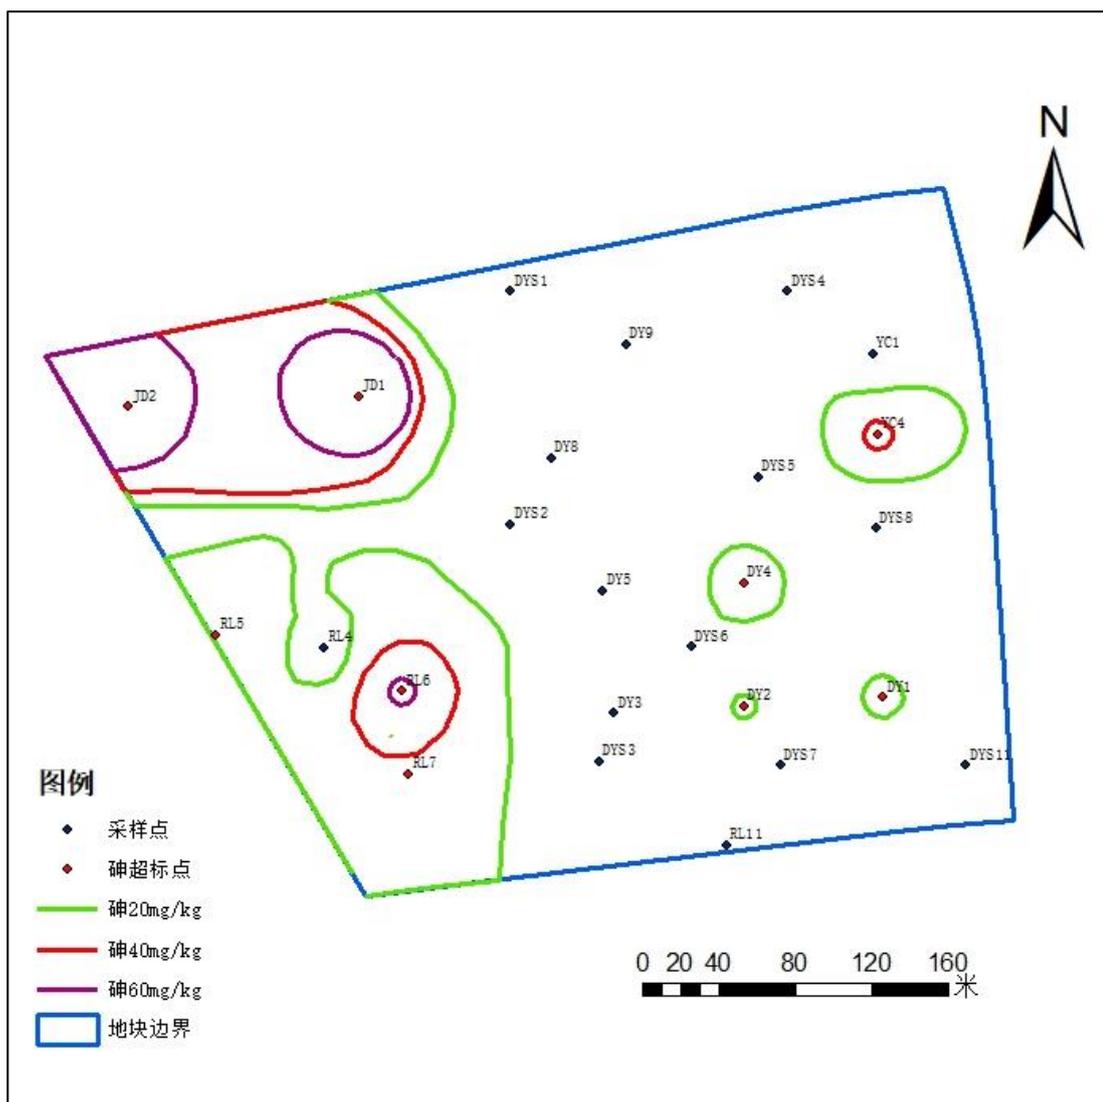
图 4.6-3 埋深 0-1m 范围内土壤样品中砷浓度分布示意图

结合初步调查与详细调查的污染物超标情况，选用具有代表性的超标污染物进行浓度分析，重金属中超标污染物是砷，且主要分布于埋深 0-1m，因此选用第一层砷进行浓度分析，SVOCs 中超标倍数最大的是苯并(a)芘，选用苯并(a)芘进行每一层的浓度分析，污染物分布情况见图 4.6-3 至 4.6-7。

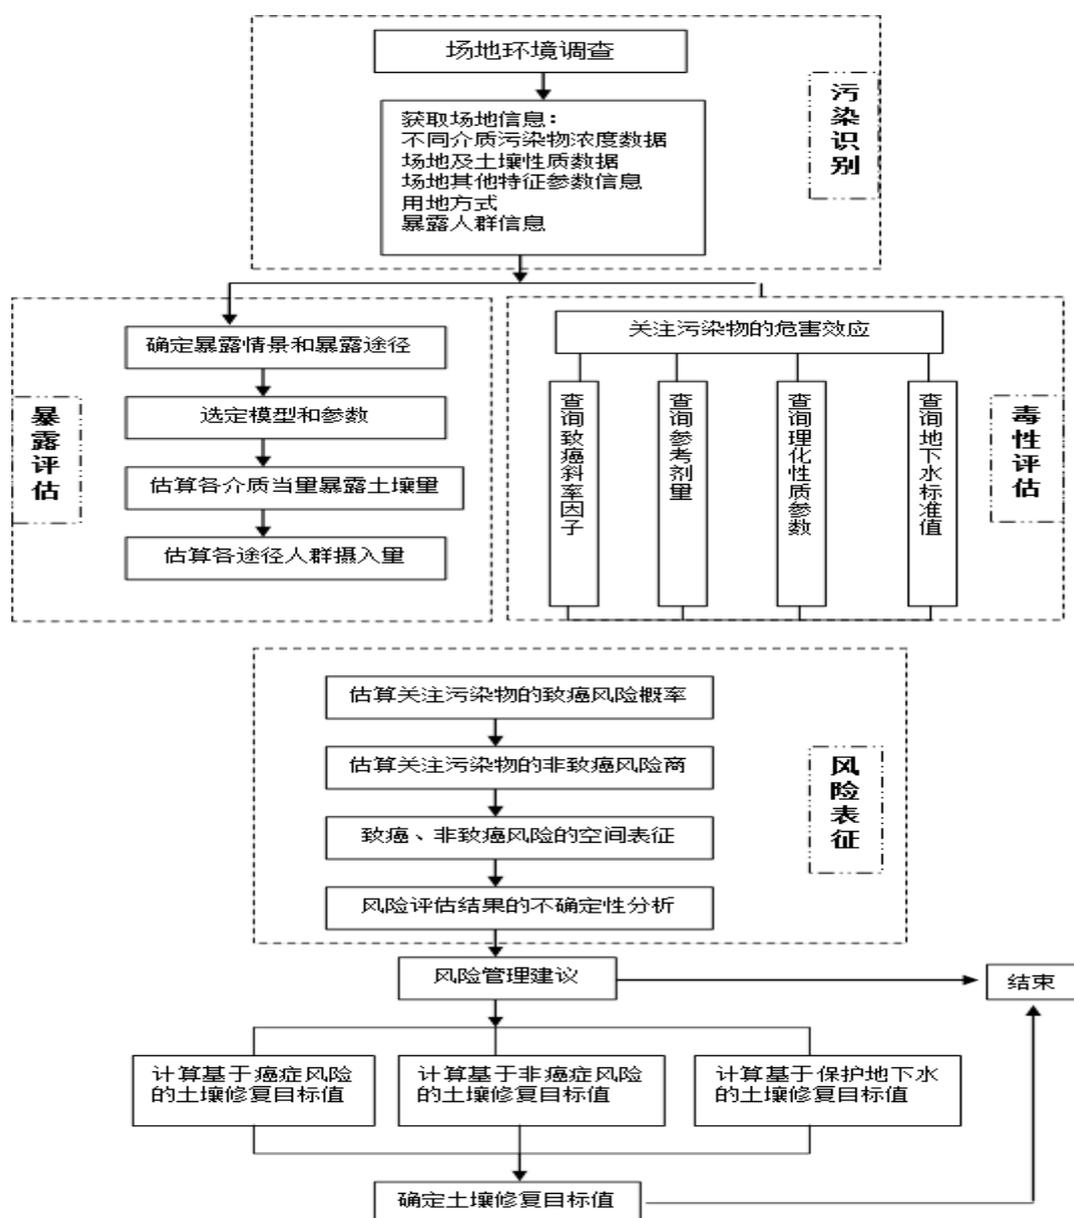
图 5.1-1 场地健康风险评价一般程序

场地环境污染的风险影响主要步骤见图 5.1-1，具体为：

- (1) 风险识别或污染源分析：识别关心的污染物及暴露点的浓度；
- (2) 暴露分析：确认潜在暴露人口、暴露途径、暴露程度；
- (3) 毒性评价：综合暴露分析和毒性分析确定污染浓度水平与健康的反应之间的关系；
- (4) 风险评价：确定场地的环境及健康风险。

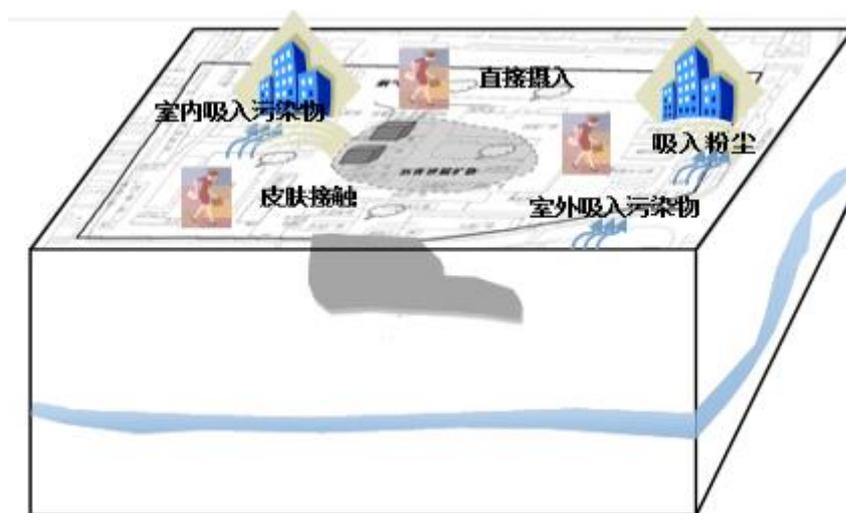
图 5.3-1 场地暴露途径概念模型图

住宅类用地方式下，表层土壤受到污染，居住人群可因不慎经口摄入污染土壤而暴露于污染物，可因皮肤接触污染土壤而暴露于污染物，也可因吸入室内和室外空气中的污染物而产生健康危害。本次评价地块的污染场地风险评估的概念模型如图 5.3-1 所示。

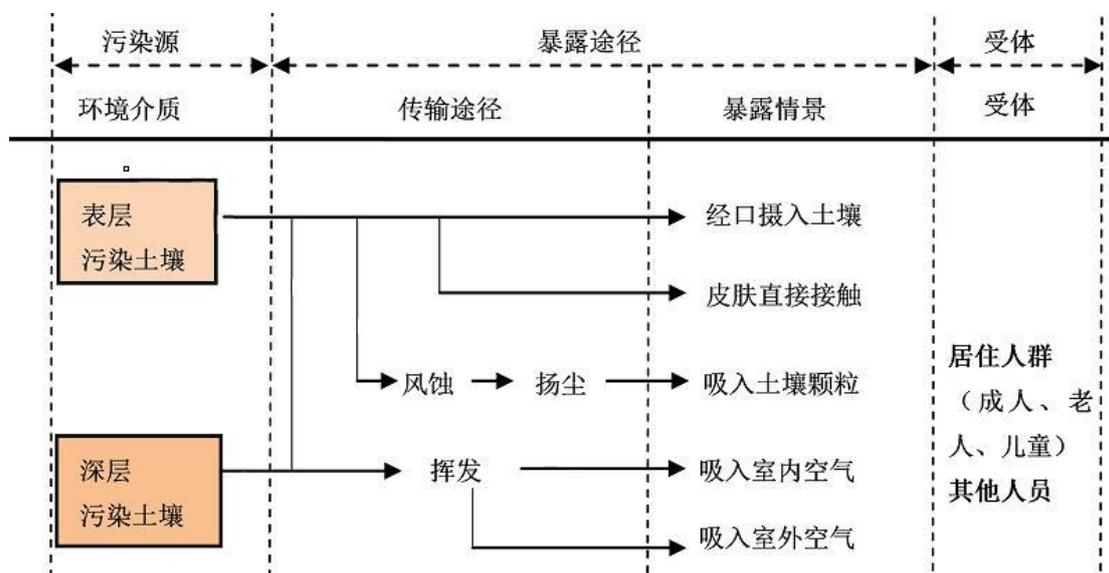
图 5.3-2 污染场地暴露途径示意图

表层污染土壤主要暴露途径包括不慎直接摄入、通过皮肤直接接触土壤、通

过呼吸吸入土壤尘而摄污染物和通过呼吸空气中挥发的污染物而摄入污染物而产生危害。深层土壤通过吸入土壤颗粒物而产生危害。污染物暴露途径图见图 5.3-2。

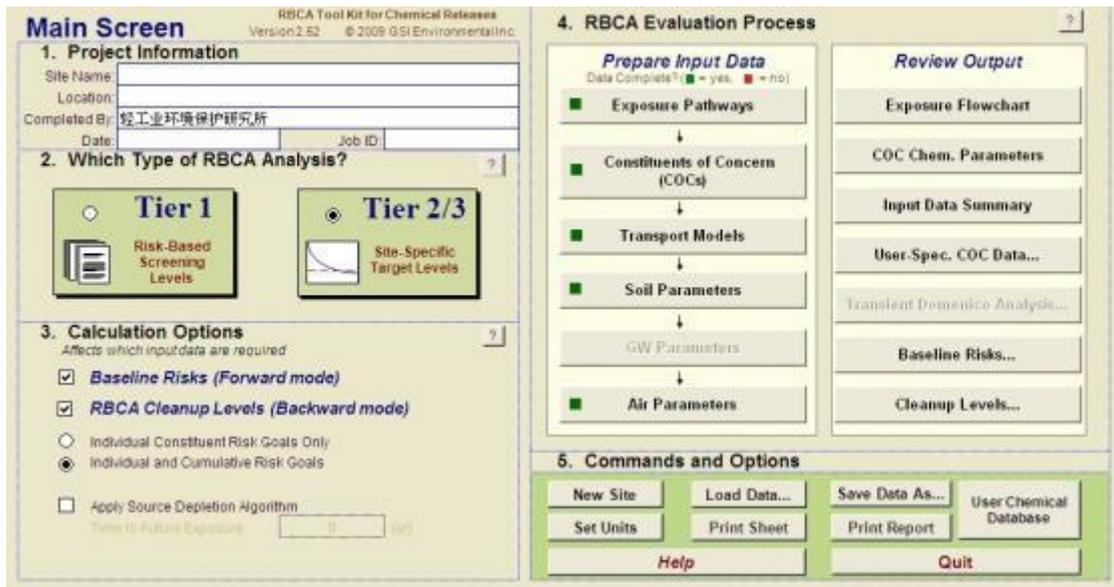
图 5.5-1 RBCA 模型主界面

本次场地风险评估使用的计算软件是美国的 RBCA（Risk-Based Corrective Action）Version2.5 模型。RBCA 模型是由美国 GSI 公司根据美国试验与材料学会（ASTM）“基于风险的矫正行动”（Risk-Based Corrective Action）标准开发，旨在完成 RBCA 计划中的场地风险评价，并可用来制定基于风险的土壤筛选水平（SSLs）及初步修复目标（PRGs），已在美国各州及世界多个国家和地区得到广泛的应用，是目前国际上较为完善和先进的环境风险评价模型。其主界面见图 5.5-1。

RBCA 模型按照美国 EPA 的化学物质分类，将化学物质分为致癌与非致癌两类。在计算场地特征筛选值时，对于致癌物质，风险水平设定为  $10^{-6}$ ；对于非致癌物质，危害指数判定标准设定为 1，不计算污染物累积风险。对于具有致癌与非致癌双重效应的物质，取二者之中的最小值作为筛选值；RBCA 模型分别计算直接摄入、皮肤接触、空气挥发等暴露途径的筛选值，取其中最小值作为场地特征筛选值。

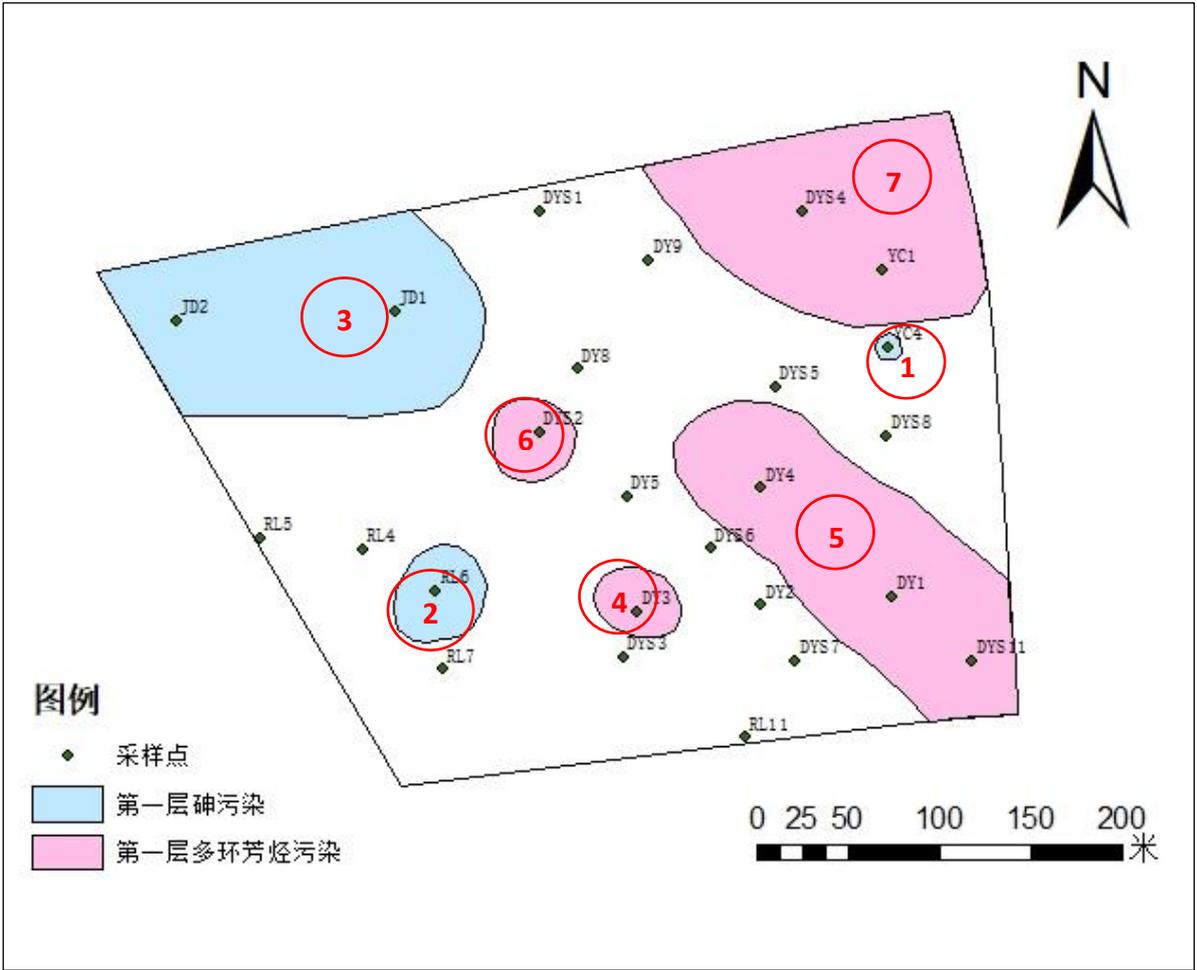
图 6.2-1 污染土壤第一层(0-1m)修复范围分布图

不同类别污染物污染土壤的修复范围示意图 6.2-1 至 6.2-3。
