石景山区北辛安棚户区改造项目

684 地块污染土处置阶段

效果评估报告

北京华夏博信环境咨询有限公司

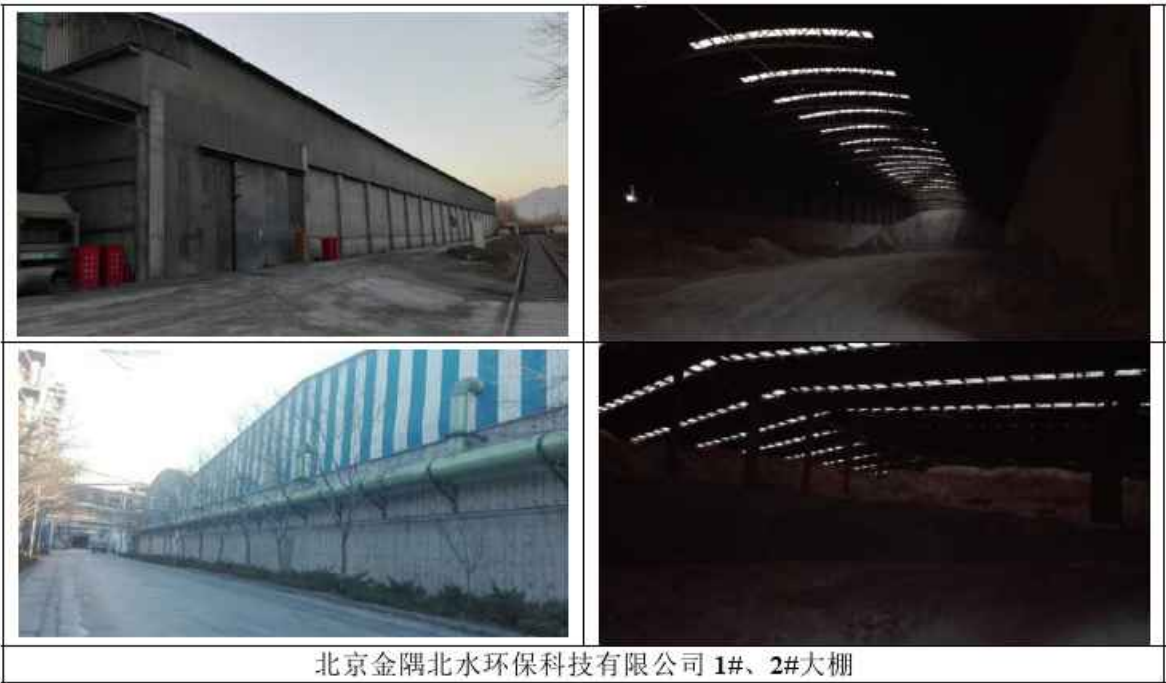
北京金隅北水环保科技有限公司微负压大棚具有约 5 万  $\text{m}^3$  的储存能力，可用于本项目污染土壤的储存。储存棚内地面混凝土防渗，墙体是现浇混凝土 6 米，6 米以上是钢结构，大棚配置了负压、活性炭废气处理系统，微负压大棚尺寸、结构、配置条件及现场图片如下。

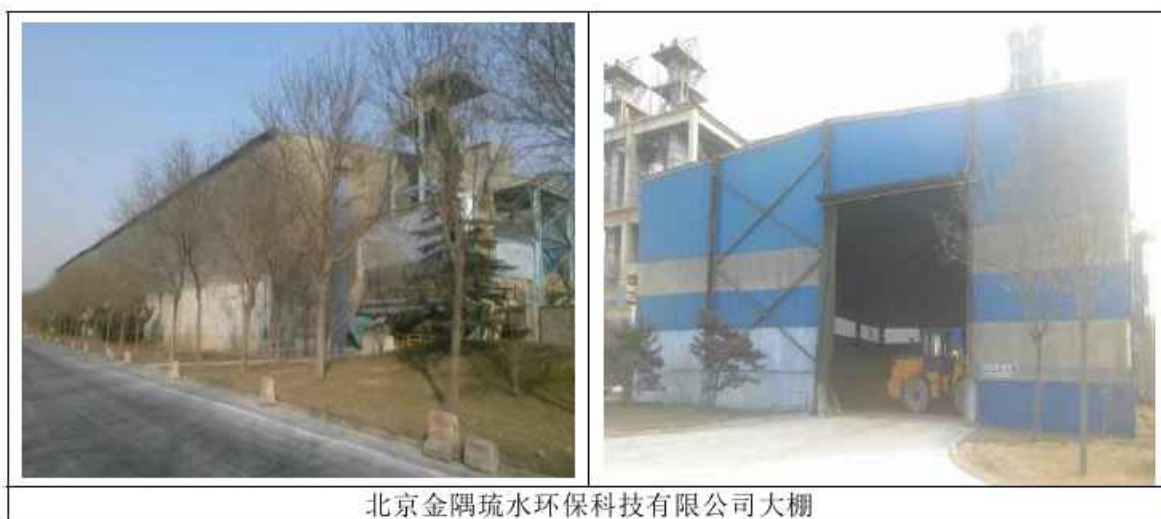
北京金隅琉水环保科技有限公司大棚

北京金隅琉水环保科技有限公司已改造一座微负压大棚，有效容积约 5 万  $\text{m}^3$ ，用于本项目污染土壤的储存，微负压大棚尺寸、结构、配置条件及现场图片如下。废气采用活性炭吸附处置。

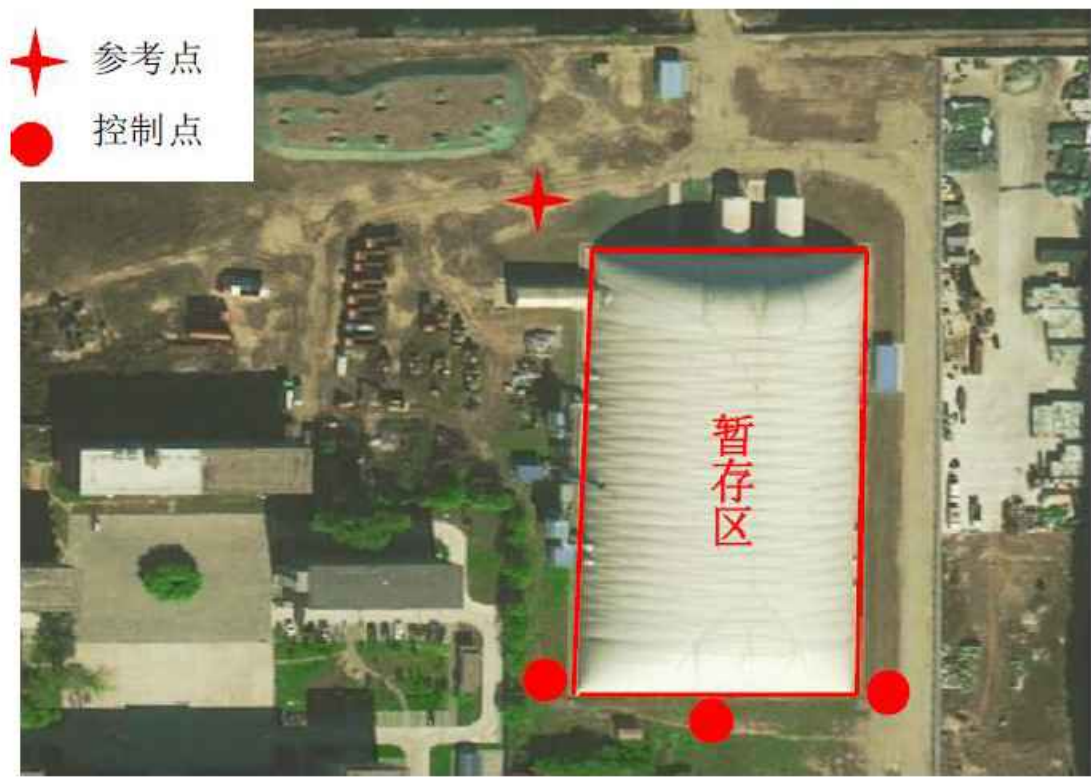
图 3.3-8 北京生态岛科技有限责任公司空气监测布点图

依据《大气污染物无组织排放监测技术导则》（HJ/T 55-2000）中第 4.2 节规定，本项目拟在北京金隅北水环保科技有限公司、北京金隅琉水环保科技有限公司处置现场上风向 10 米处设置参考点 1 个，沿下风向布设监控点 3 个。根据气象统计资料显示北京市全年主导风向为西北偏北风（NNW），但在冬季的主导风向为西北风，夏季为东南风，春秋多西北风，施工过程中，将根据季节以及风向确定具体的采样布点方案，确保上风向有 1 个监控点，下风向有 3 个监控点。以北京市全年主导风向为依据，现场空气监测布点如图 3.3-6 至 3.3-8 所示。

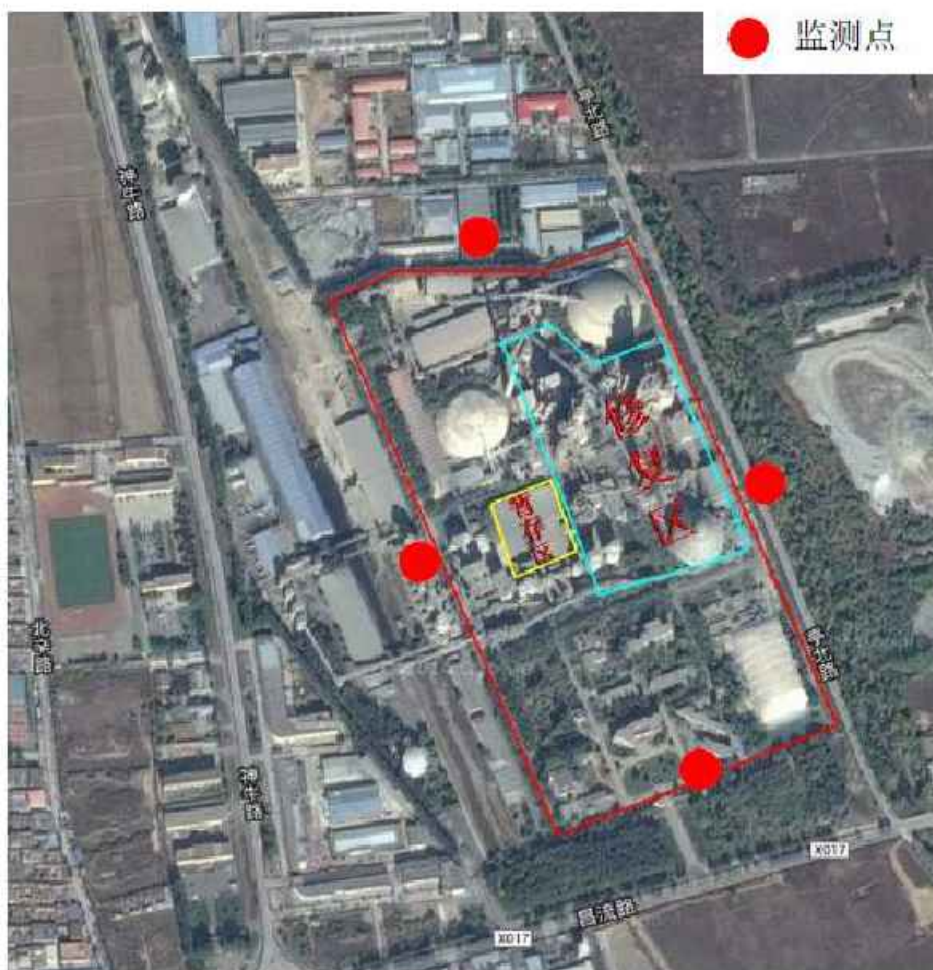
图 3.3-9 北京金隅北水环保科技有限公司声环境监测布点图

噪声监测围绕储存及处置现场界线噪声点布设，每个方向布设一个噪声监测点，监测点位置设在场界外 1m，高度 1.2 m 以上的噪声敏感处。具体位置详见图 3.3-9 至 3.3-11 所示。

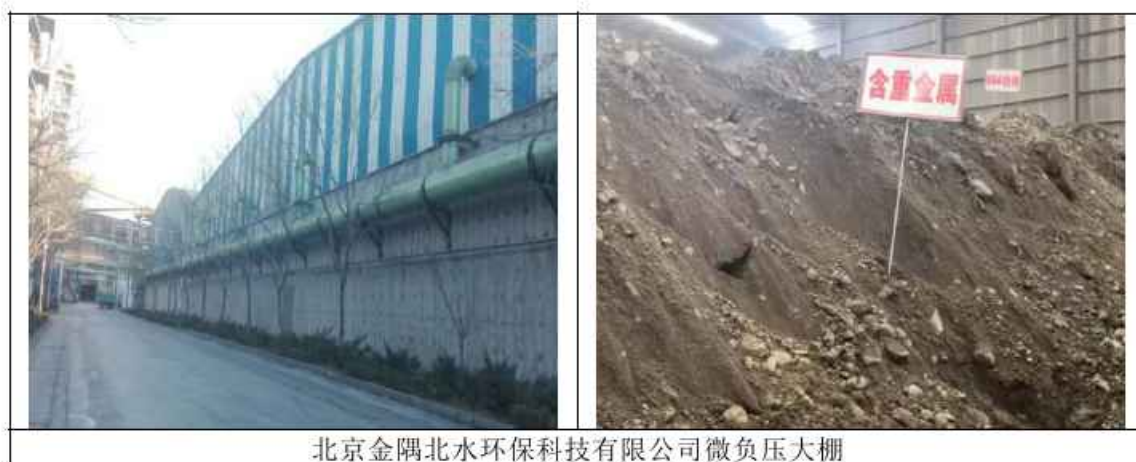
北京金隅北水环保科技有限公司另有一座钢混结构密闭大棚，具有约 5 万  $\text{m}^3$  的储存能力，可用于本项目污染土壤的储存。储存棚内地面混凝土防渗，墙体是现浇混凝土 6 米，6 米以上是钢结构，大棚配置了负压、活性炭废气处理系统，现场图片如下。

北京金隅北水环保科技有限公司于 2017 年 9 月 8 日开始接收该项目污染土壤，截止 2017 年 10 月 10 日共接收 PAHs 及砷复合污染土壤 294 车，计重 9497.58 吨，土方量为 5217.9 $\text{m}^3$ ，储存于北水公司微负压大棚。

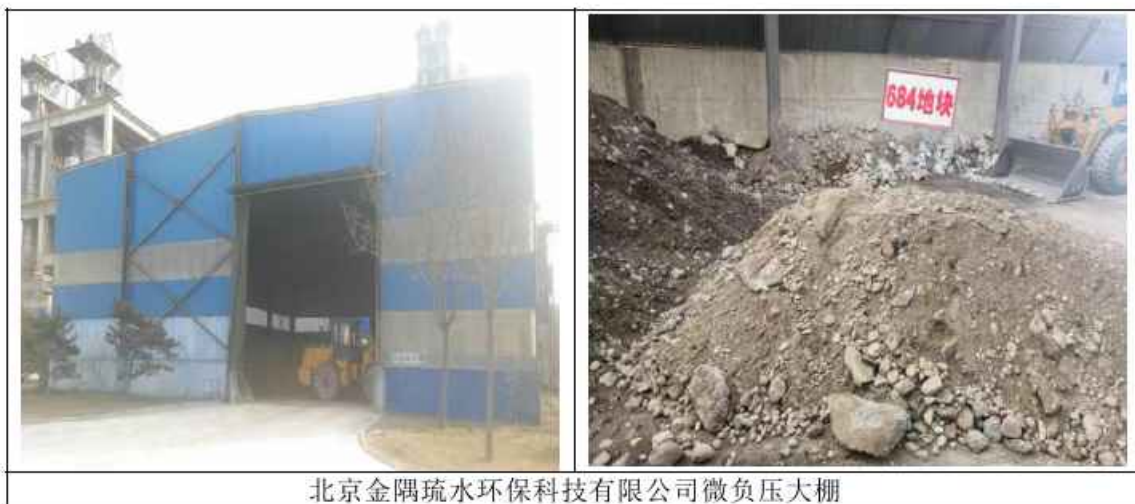
北京金隅琉水环保科技有限公司于 2018 年 1 月 9 日和 2018 年 1 月 30 日共接收共 PAHs 污染土壤 2 车，合计 59.22 吨，土方量为 37.39 $\text{m}^3$ ，暂存于琉水公司微负压大棚。北京金隅琉水环保科技有限公司已改造一座微负压大棚，有效容积约 5 万  $\text{m}^3$ ，用于本项目污染土壤的储存，内置挡土墙，配套防渗地面。大棚外观图及扩挖图存放情况见下图。

接收共 PAHs 污染土壤 2 车，合计 59.22 吨，土方量为  $37.39\text{m}^3$ ，暂存于疏水公司微负压大棚。为严格落实过程管理和保持项目完整性，2018 年 2 月 3 日，疏水公司将存放的 684 地块污染土全部转运至北水公司，与存放于北水公司的 684 地块污染土一并堆放。

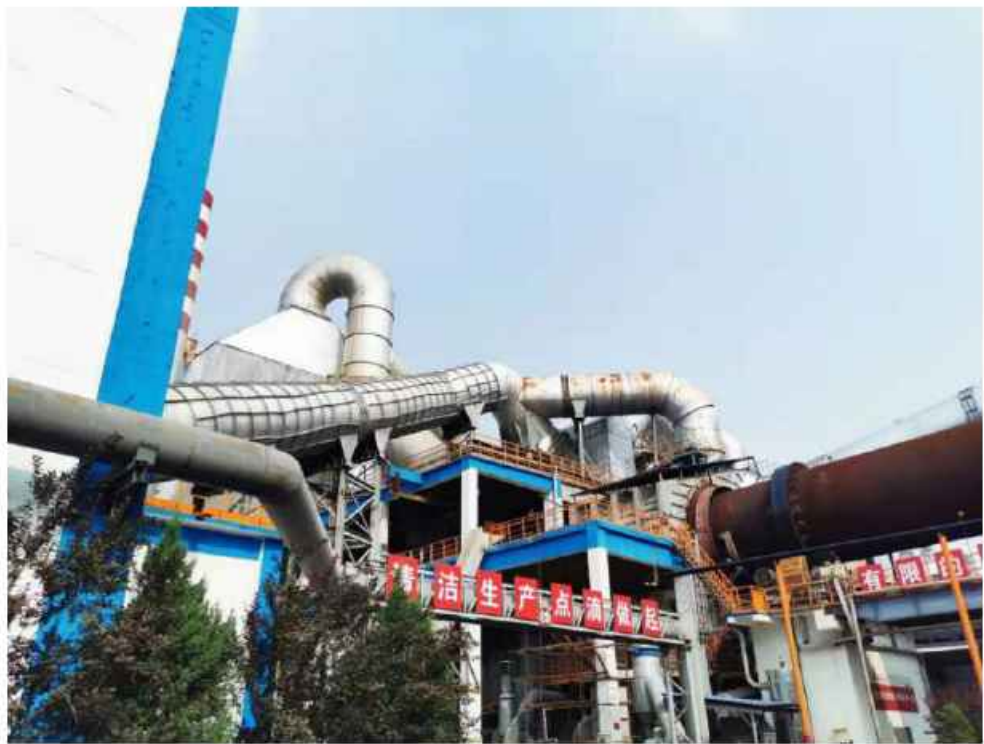
图 3.4.3 北水公司水泥窑焚烧及热脱附设施图

PAHs 和砷复合污染土污染土壤采用水泥窑协同焚烧技术进行处置；PAHs 污染土壤采用基于水泥窑的热脱附技术进行处置。北水公司水泥窑焚烧及热脱附设施见图 3.4-3、修复平面布置图见图 3.4-4。

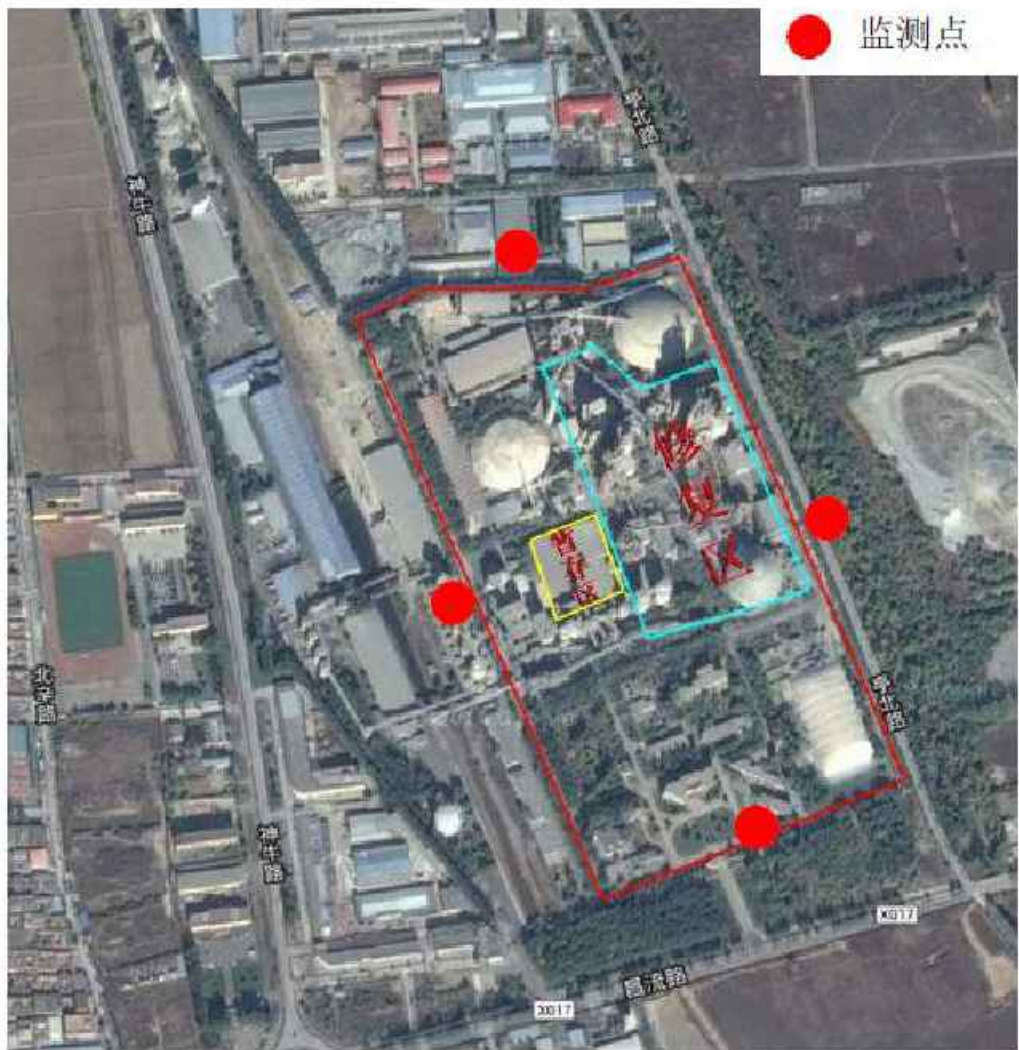
图 3.4-10 北京金隅北水环保科技有限公司声环境监测布点图

噪声监测围绕储存及处置现场界线噪声点布设，每个方向布设一个噪声监测

点，监测点位置设在场界外 1m，高度 1.2 m 以上的噪声敏感处。

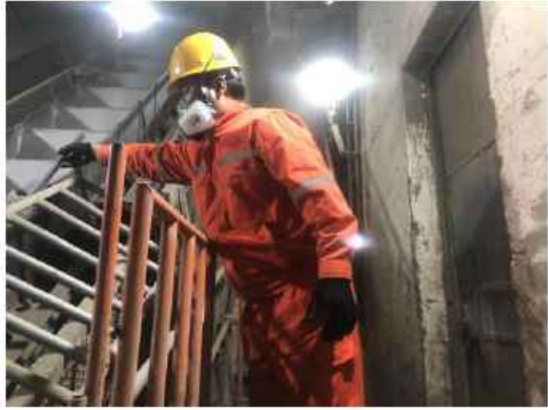
| 热脱附后土壤皮带机采样图 | 热脱附后土壤 |

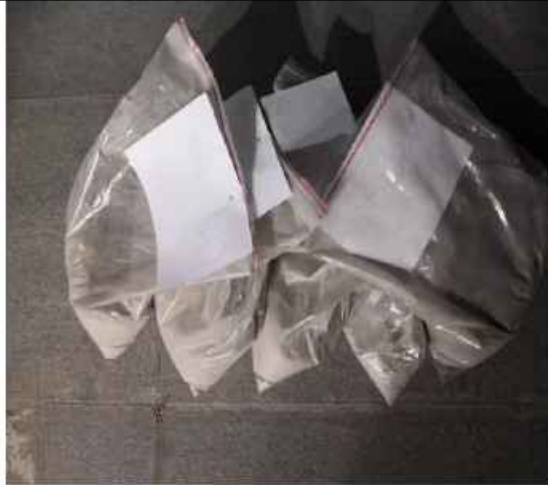
| 真空密封袋留存 | 热脱附后土壤实验室保存 |
