石景山区北辛安棚户区改造项目 694-1 地块
污染土清挖运输阶段
效果评估报告

石景山区北辛安棚户区改造项目 694-1 地块
污染土清挖运输阶段

效果评估报告

建设单位	北京安泰兴业置业有限公司
实施单位	北京金隅红树林环保技术有限责任公司
环境监理单位	北京首钢机电有限公司机电成套设备分公司
工程监理单位	北京中景恒基工程管理有限公司
效果评估单位	北京华夏博信环境咨询有限公司

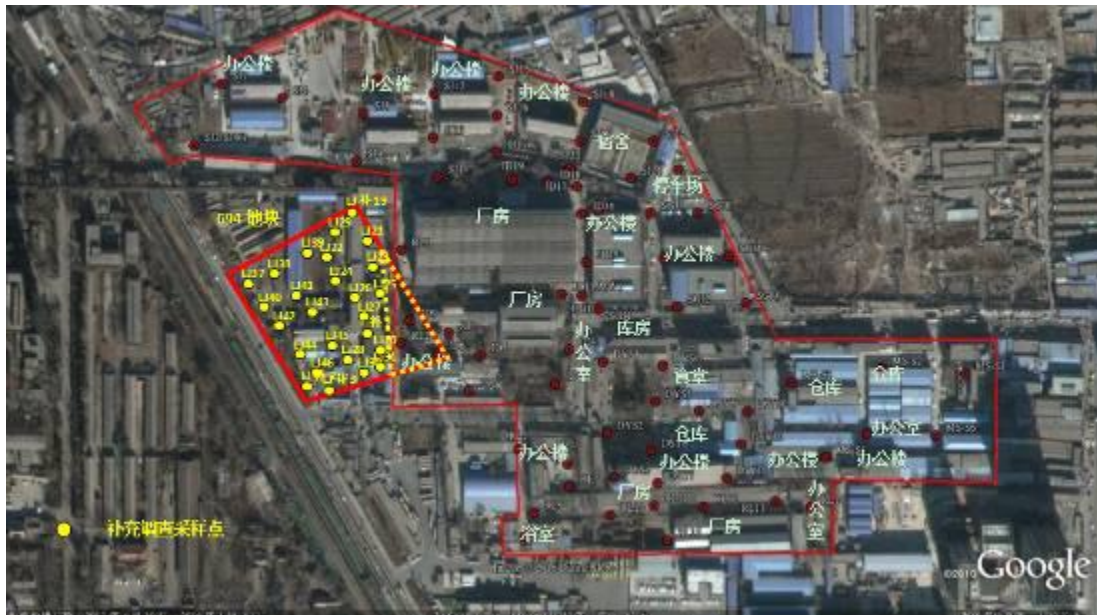
图 3.2-6 土壤钻孔示意图

通过网格布点和判断布点方法对 694 -1 地块进行采样调查，补充调查土壤采样孔 26 个，采集土壤样品 142 个（含平行样品 12 个）；测试重金属 142 个、测试 SVOCs 142 个，最大采样深度 5m。土壤钻孔示意图见图 3.2-6 所示。

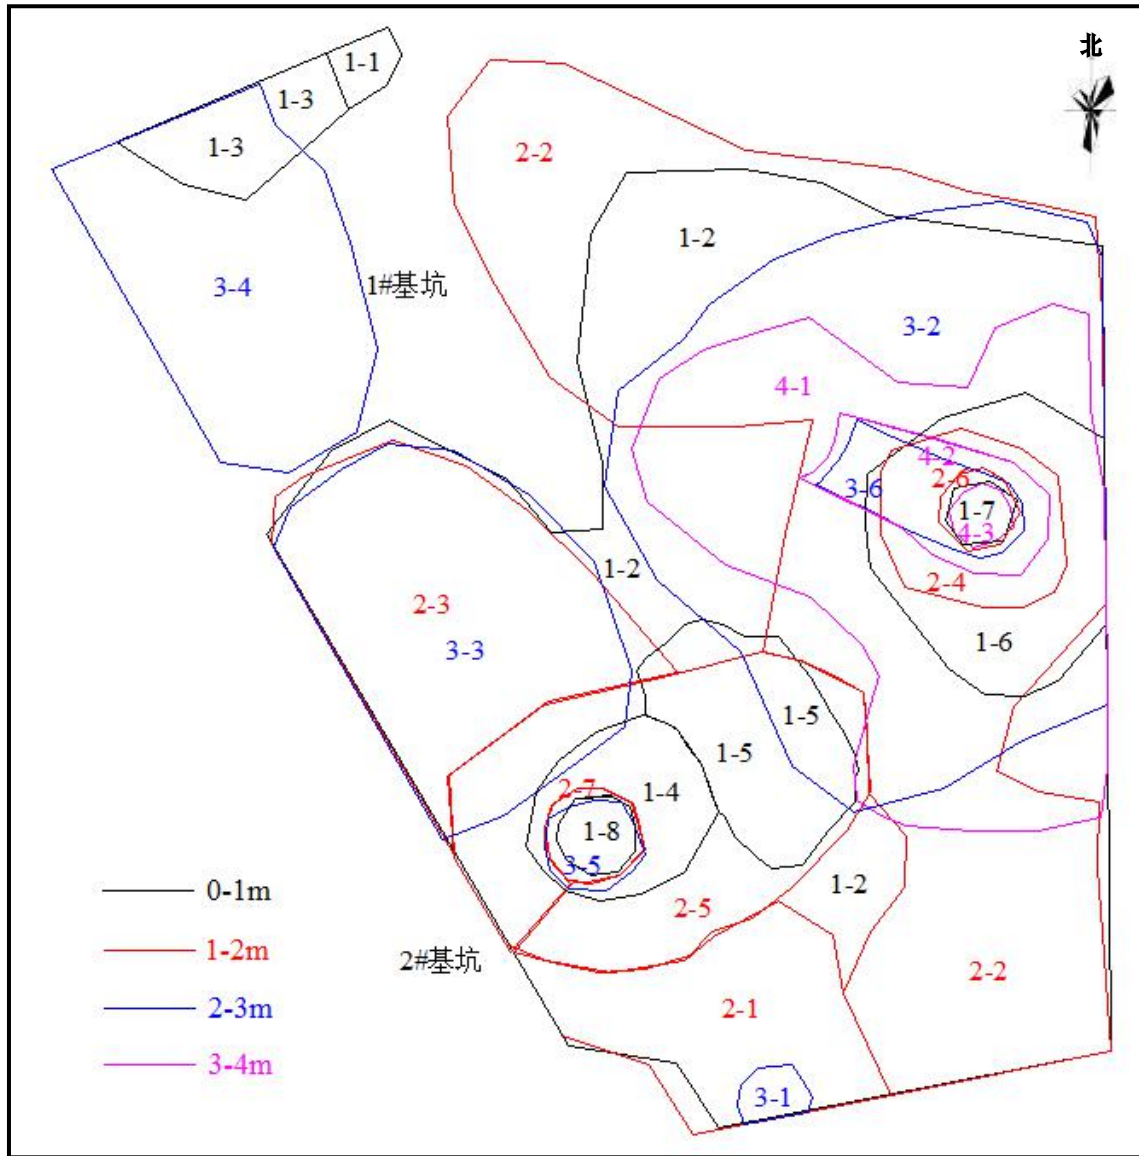
图 3.2-7 污染土壤修复范围分布图

根据《北辛安棚户区改造项目 694-1 地块土壤污染风险评估报告》和《石景山区北辛安棚户区改造项目污染土挖运及处理工程实施方案—694-1 地块》，694-1 地块内需要修复的污染土方量为 34818.54m³ 污染土。地块修复深度为 0~4m，其中 0~1m 修复土方量为 11957.73m³，1~2m 修复土方量为 11273.80m³，2~3m 修复土方量为 8222.24m³，3~4m 修复土方量为 3364.77m³，其中 SVOCs 修复土方量为 28618.93m³，As 修复土方量为 214.1m³，SVOCs 和 As 混合污染的土壤修复土方

量为 5510.05m³，SVOCs、As 和 Pb 混合污染的土壤修复土方量为 475.46m³，修复范围见图 3.2-7，修复方量统计见表 3.2-6。

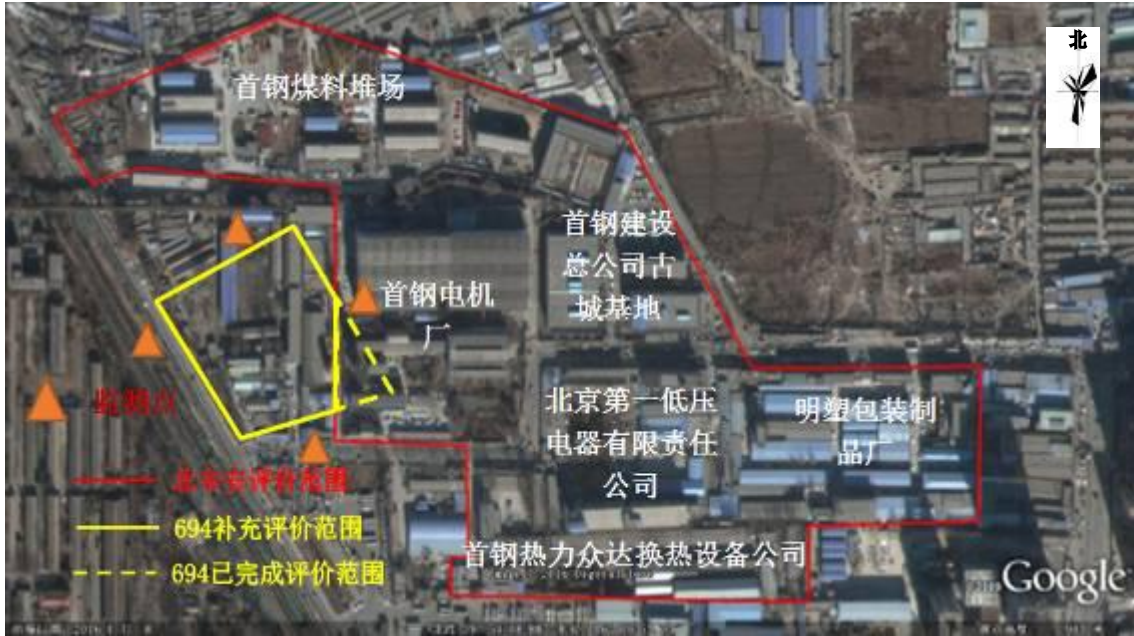
图 3.3-2 大气环境质量检测布点图

拟在北辛安棚户区改造项目 694-1 地块施工场地现场施工区域上风向 10 米处设置参考点 1 个，沿下风向布设监控点 3 个。根据气象统计资料显示北京市全年主导风向为西北偏北风 (NNW)，但在冬季的主导风向为西北风，夏季为东南风，春秋多西北风，施工过程中，将根据季节以及风向确定具体的采样布点方案，确保上风向有 1 个监控点，下风向有 3 个监控点。

以北京市全年主导风向为依据，现场空气监测布点如图 3.3-2 所示。

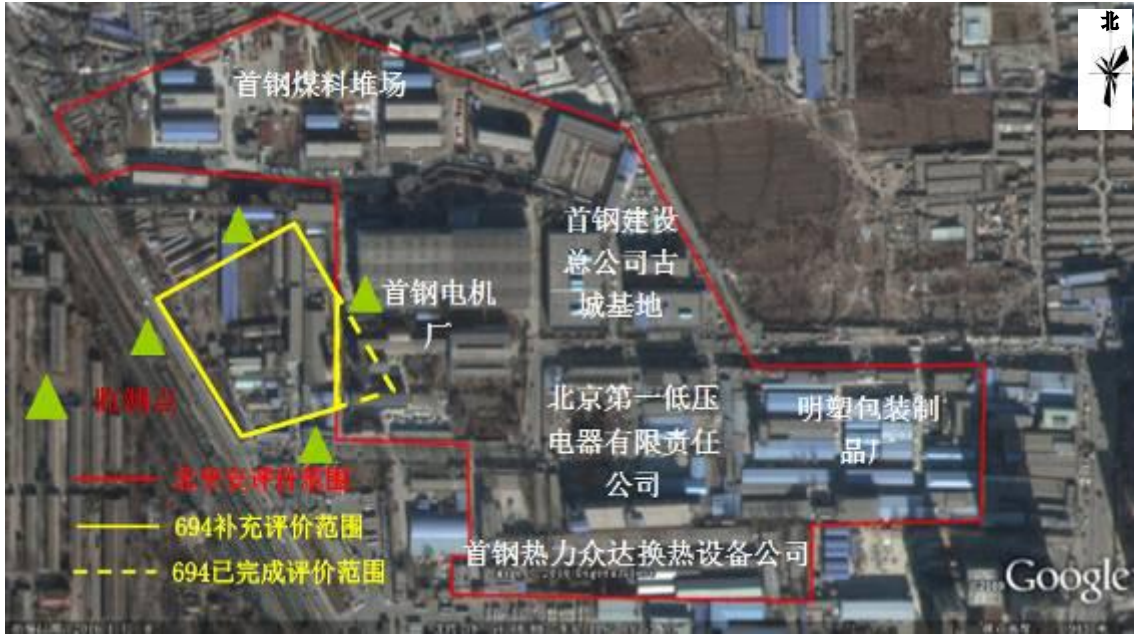
图 3.3-3 声环境质量检测布点图

依据《建筑施工场界环境噪声排放标准》(GB12523-2011), 噪声监测围绕清挖现场界线噪声点布设, 每个方向布设一个噪声监测点, 监测点位置设在场界外 1m, 高度 1.2 m 以上。具体位置详见图 3.3-3。

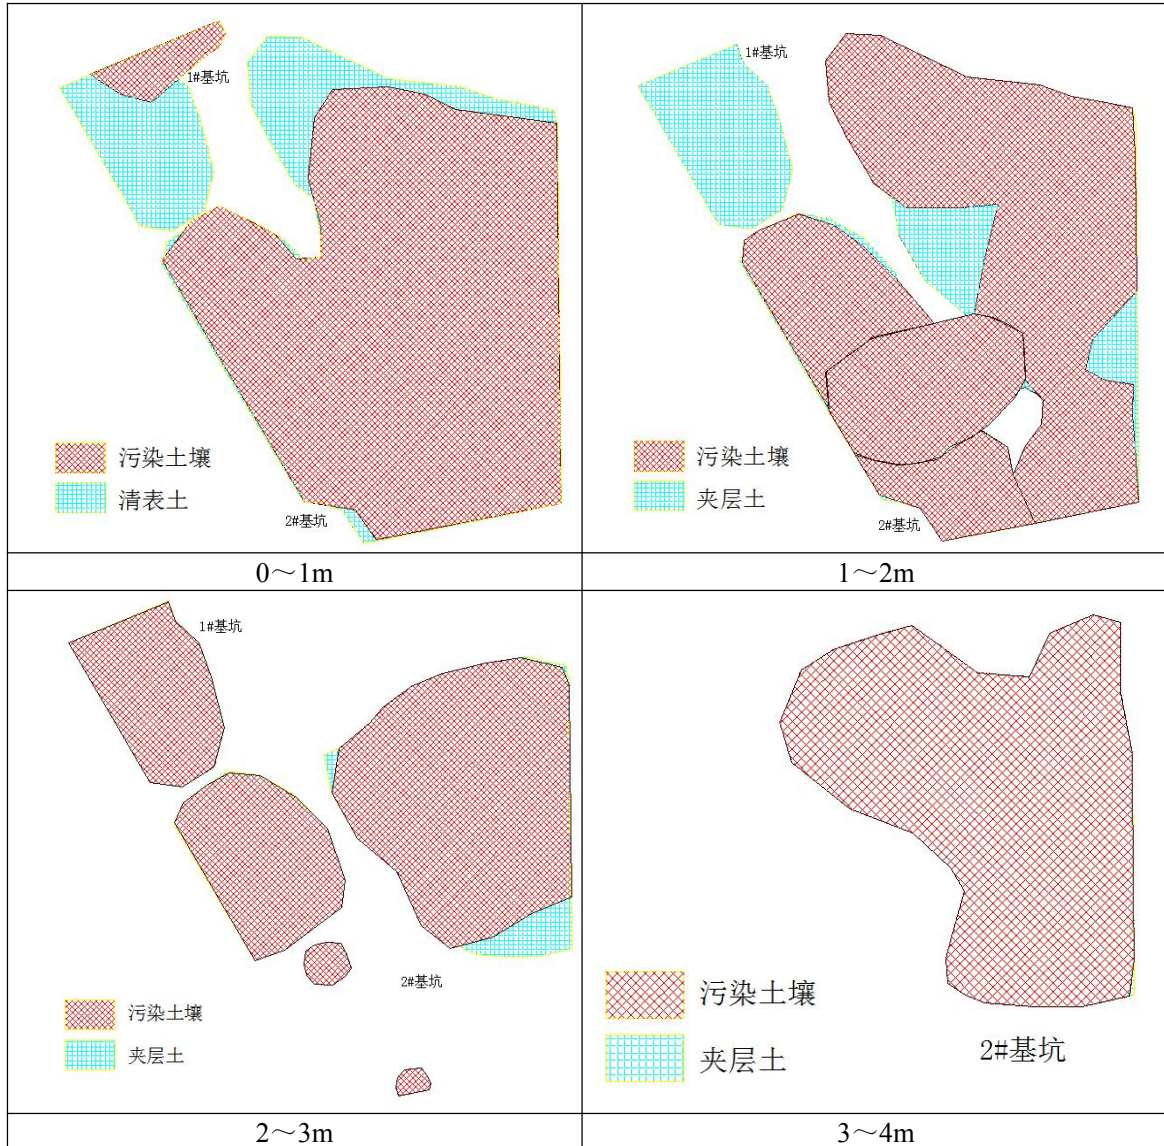
图 3.4-6 0-4m 清表土、夹层土示意图

694-1 地块开挖过程中涉及到清表土夹层土和放坡土，依据实施方案，清表土夹层土和放坡土全部作为污染土处理。1#基坑清表土和放坡土方量作为 SVOCs 污染土处理；2#基坑清表土和放坡土方量分别作为 SVOCs、重金属与 SVOCs 复合污染土处理污染土处理，清表土和夹层土位置见图 3.4-6。

对于基坑侧壁较深的区域，采用外放坡施工。对于深度在 2-4m 侧壁，放坡系数为 1: 0.7，对于深度在 4m 以上（污染土基坑下面的深度公差造成）侧壁，放坡系数为 1: 1。放坡造成多挖土方量 1339.37m³。

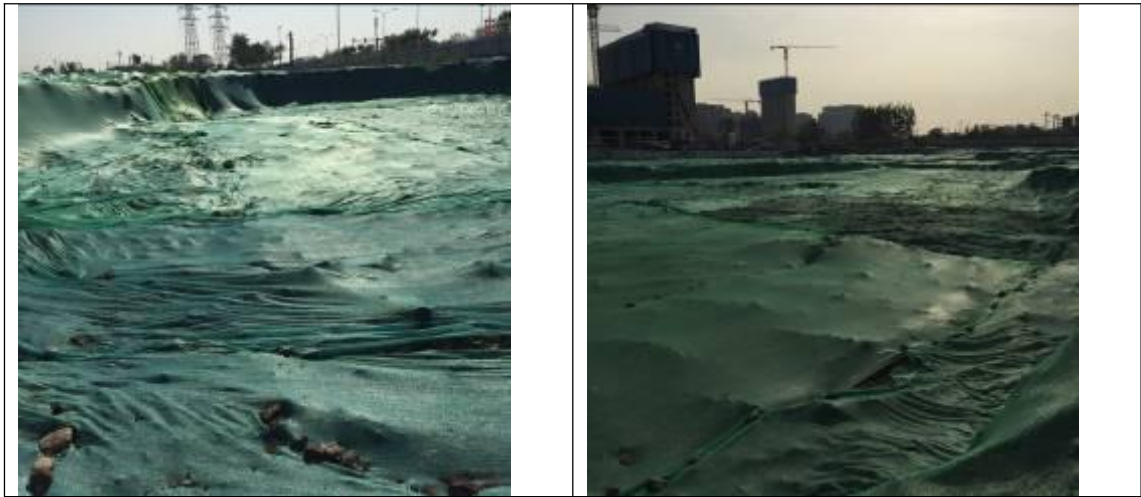
图 3.5-1 裸露土壤苫盖

1) 施工过程中，施工单位合理安排开挖作业面，减少暴露面积。污染土壤清挖时，采用小作业面，边挖边退边覆盖的方式进行作业。一个作业面清挖完成后，及时覆盖，设备后退进行下一作业面开挖作业，以这种作业方式严格控制了暴露在空气中的作业面积，达到了控制土壤中半挥发性有机污染物挥发扩散的目的。

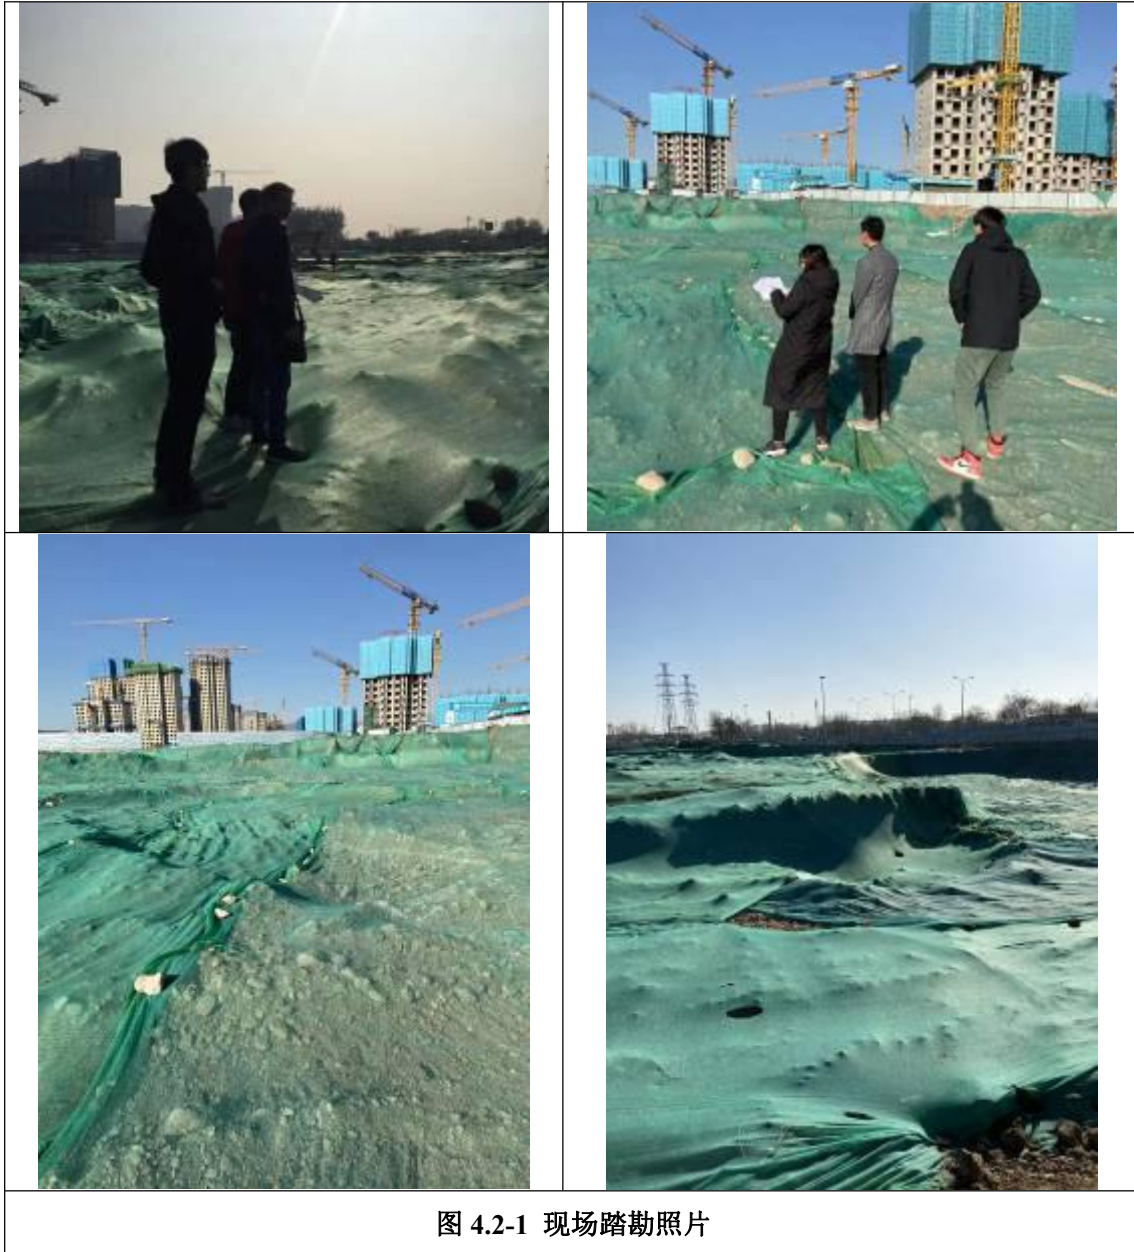
图 4.2-1 现场踏勘照片

影和照相、现场记录、人员咨询等方式，查看了场地及周边区域现状、环境敏感目标和场地修复工程施工条件等。目前，694-1 地块已完成了清挖运输施工工作，施工现场周边搭建了围挡，裸露地面覆盖了防尘网。现场踏勘照片见图 4.2-1。

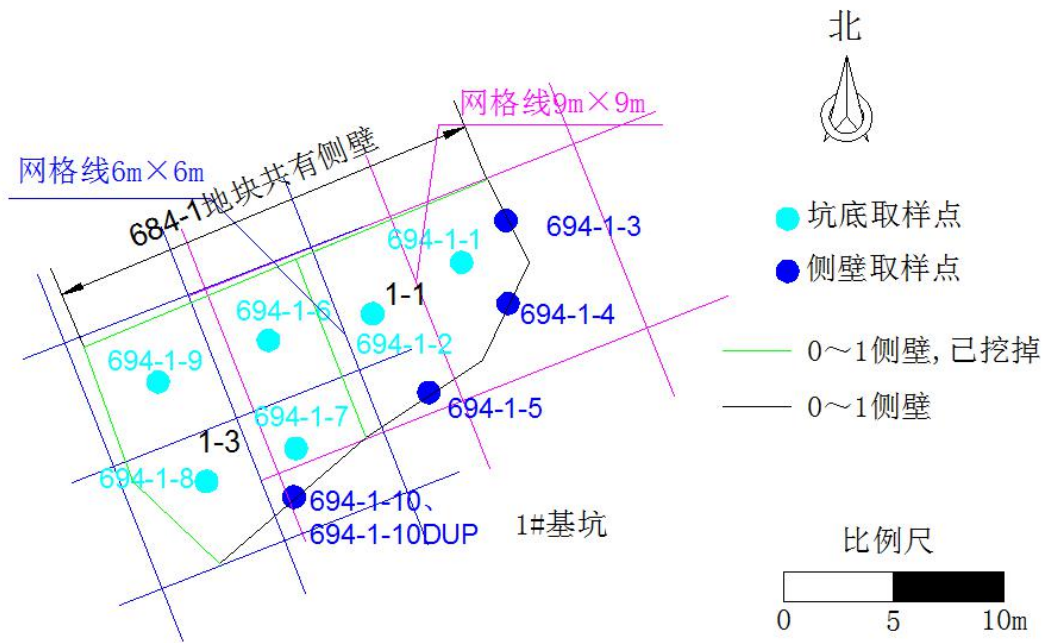
图 5.4-1 1#基坑 1-1、1-3 区块 (0~1m) 布点图

1#基坑分为 1-1、1-3 及 3-4 三个区块。1-1 区块修复深度为 0~1m，北侧与 684-1 地块共有侧壁已清挖掉；1-3 区块修复深度为 0~1 m，部分坑底已清挖掉，北侧与 684-1 地块共有侧壁已清挖掉；3-4 区块修复深度为 2~3m。

1-1 区块修复深度为 0~1m，坑底布点 2 个，侧壁布点 3 个，1-3 区块修复深度为 0~1m，坑底布点 4 个，侧壁布点 1 个，平行样 1 个，基坑清理效果评估布点见图 5.4-1。

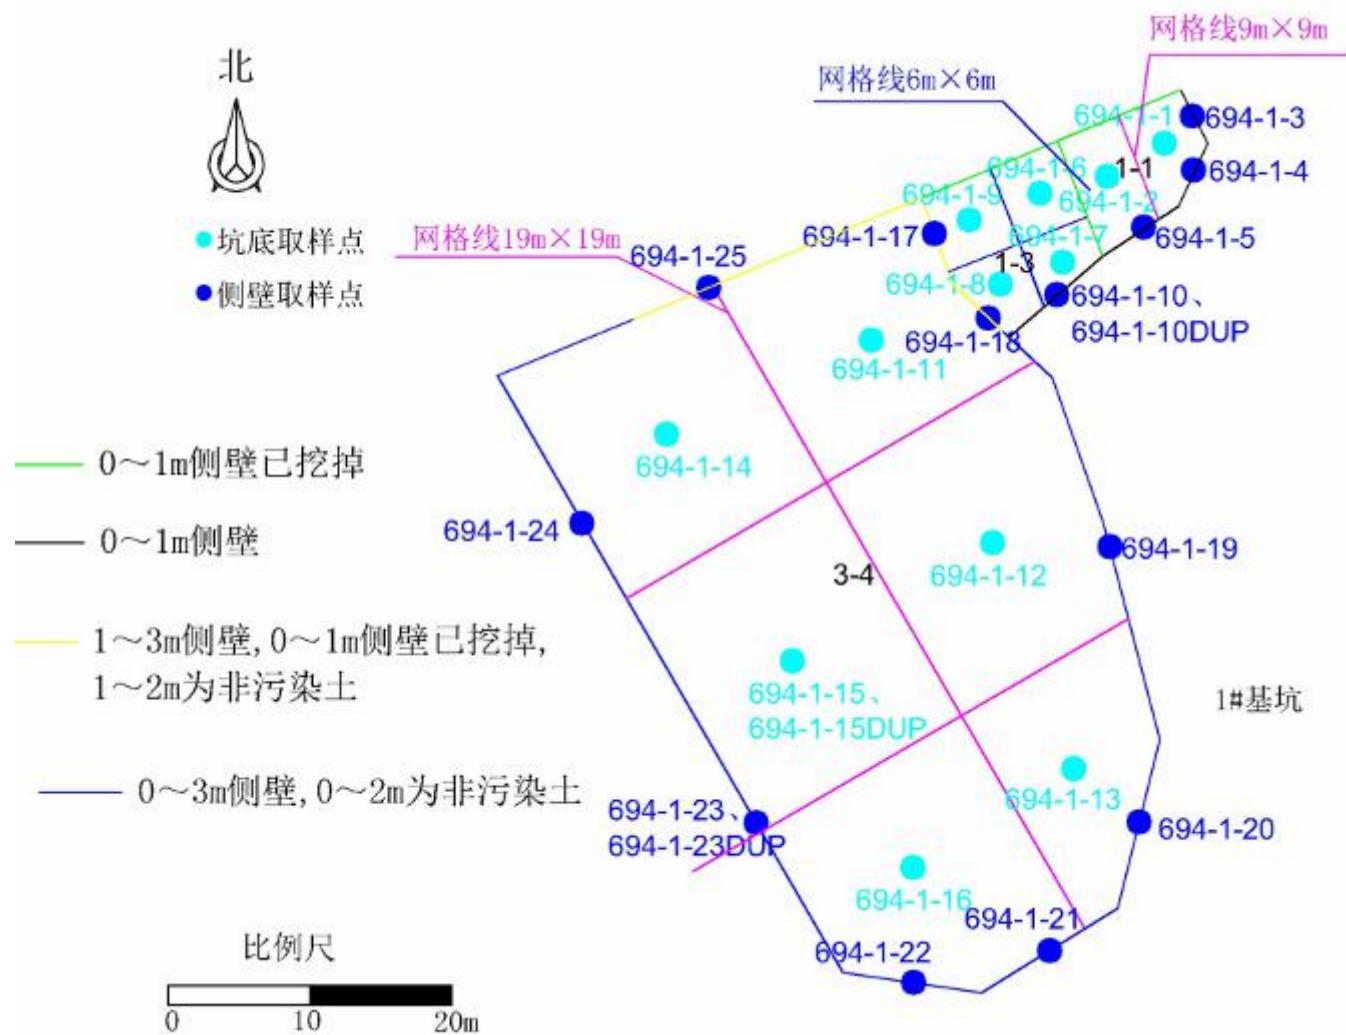
图 5.4-3 1#基坑布点总图

综上，1#基坑坑底共布点 12 个，侧壁布点 13 个，平行样 3 个，共 28 个，基坑清理效果评估布点见图 5.4-3。

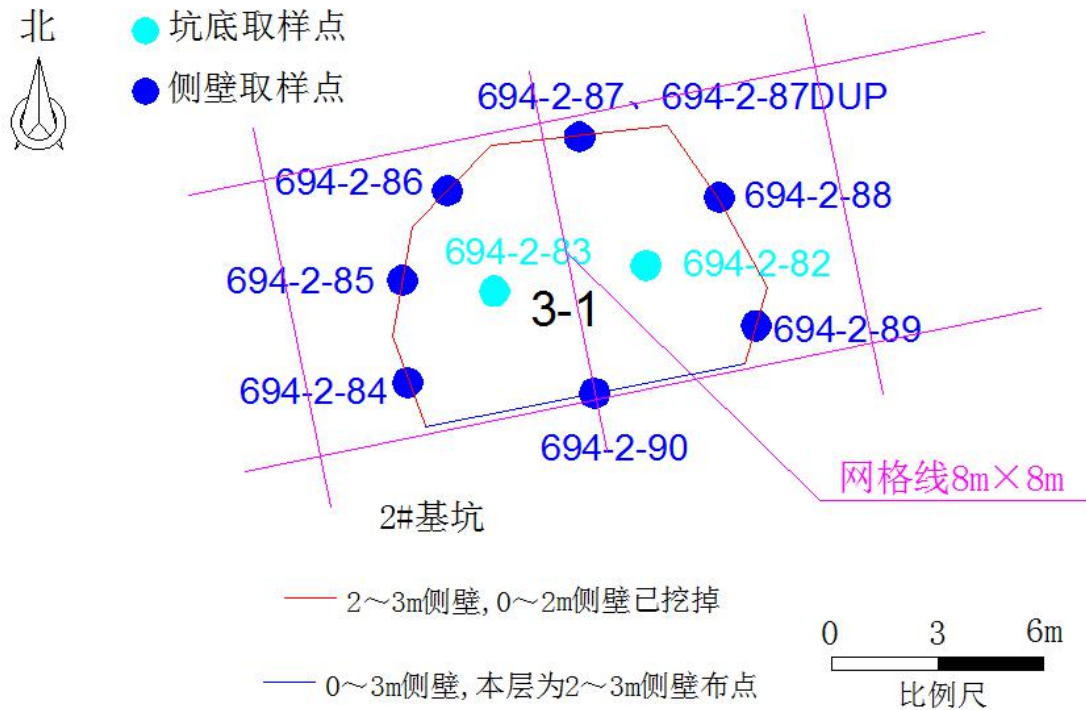
图 5.4-7 2#基坑 3-1 区块布点图 (2~3m)

2#基坑 3-1 区块除南侧侧壁外，其余 0~2m 侧壁均已清挖掉，坑底布点 2 个，侧壁布点 7 个，平行样 1 个，共 10 个，清挖效果评估布点见图 5.4-7。

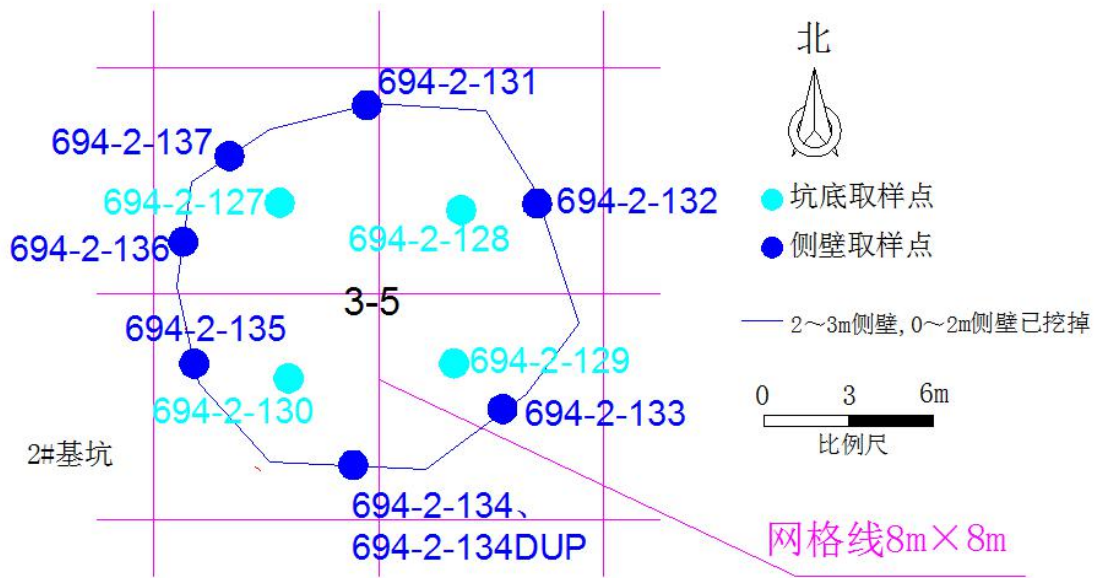
图 5.4-10 2#基坑 3-5 区块 (2~3m) 布点图

2#基坑 3-5 区块坑底布点 4 个，侧壁布点 7 个，平行样 1 个，共 12 个，清挖效果评估布点见图 5.4-10。

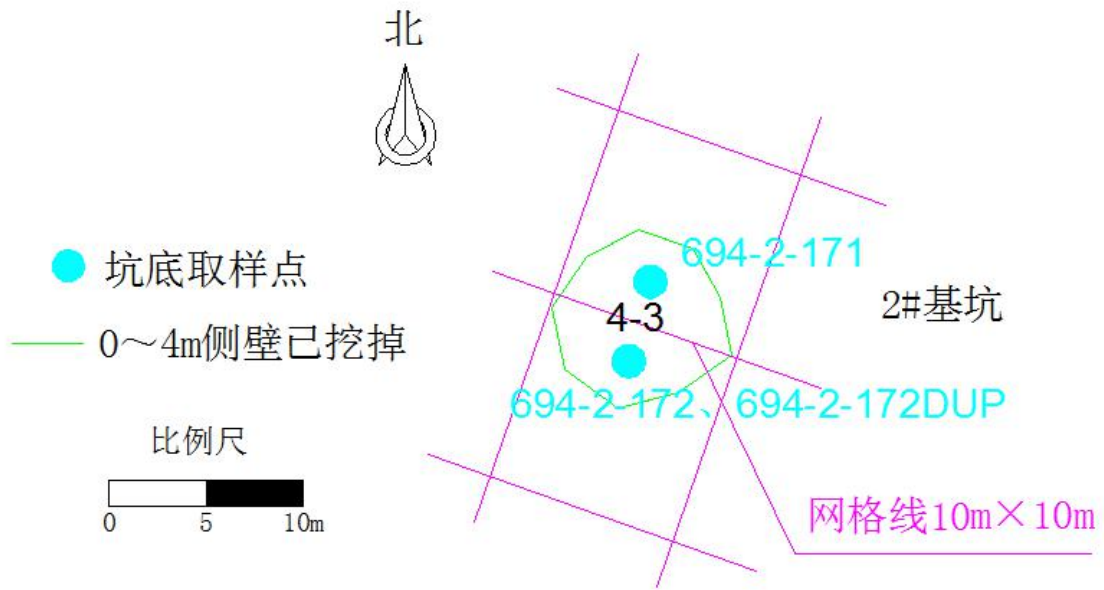
图 5.4-13 2#基坑 4-3 区块 (3~4m) 布点图

2#基坑 4-3 区块侧壁均被清挖掉，坑底布点 2 个，平行样 1，清挖效果评估布点见图 5.4-13。

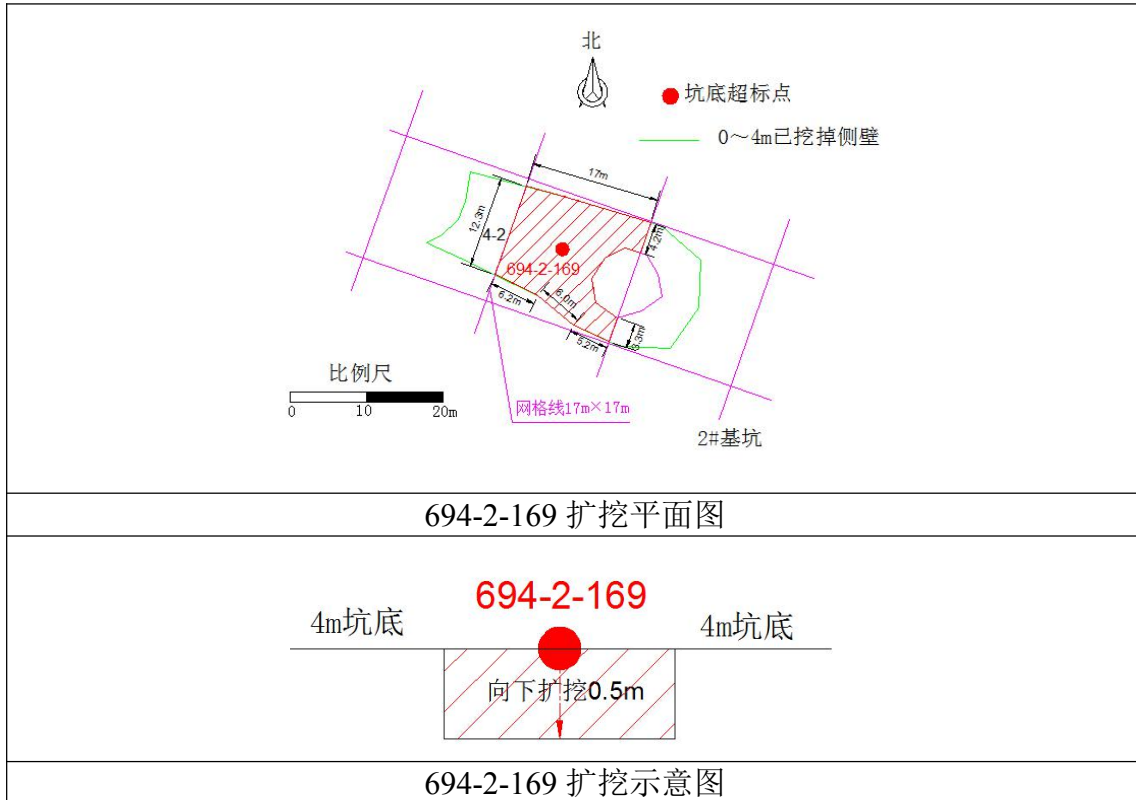
图 5.4-20 2#基坑 694-2-169 超标点位扩挖方案图

扩挖范围如图 5.4-20 所示。扩挖方量为 106.3m³。

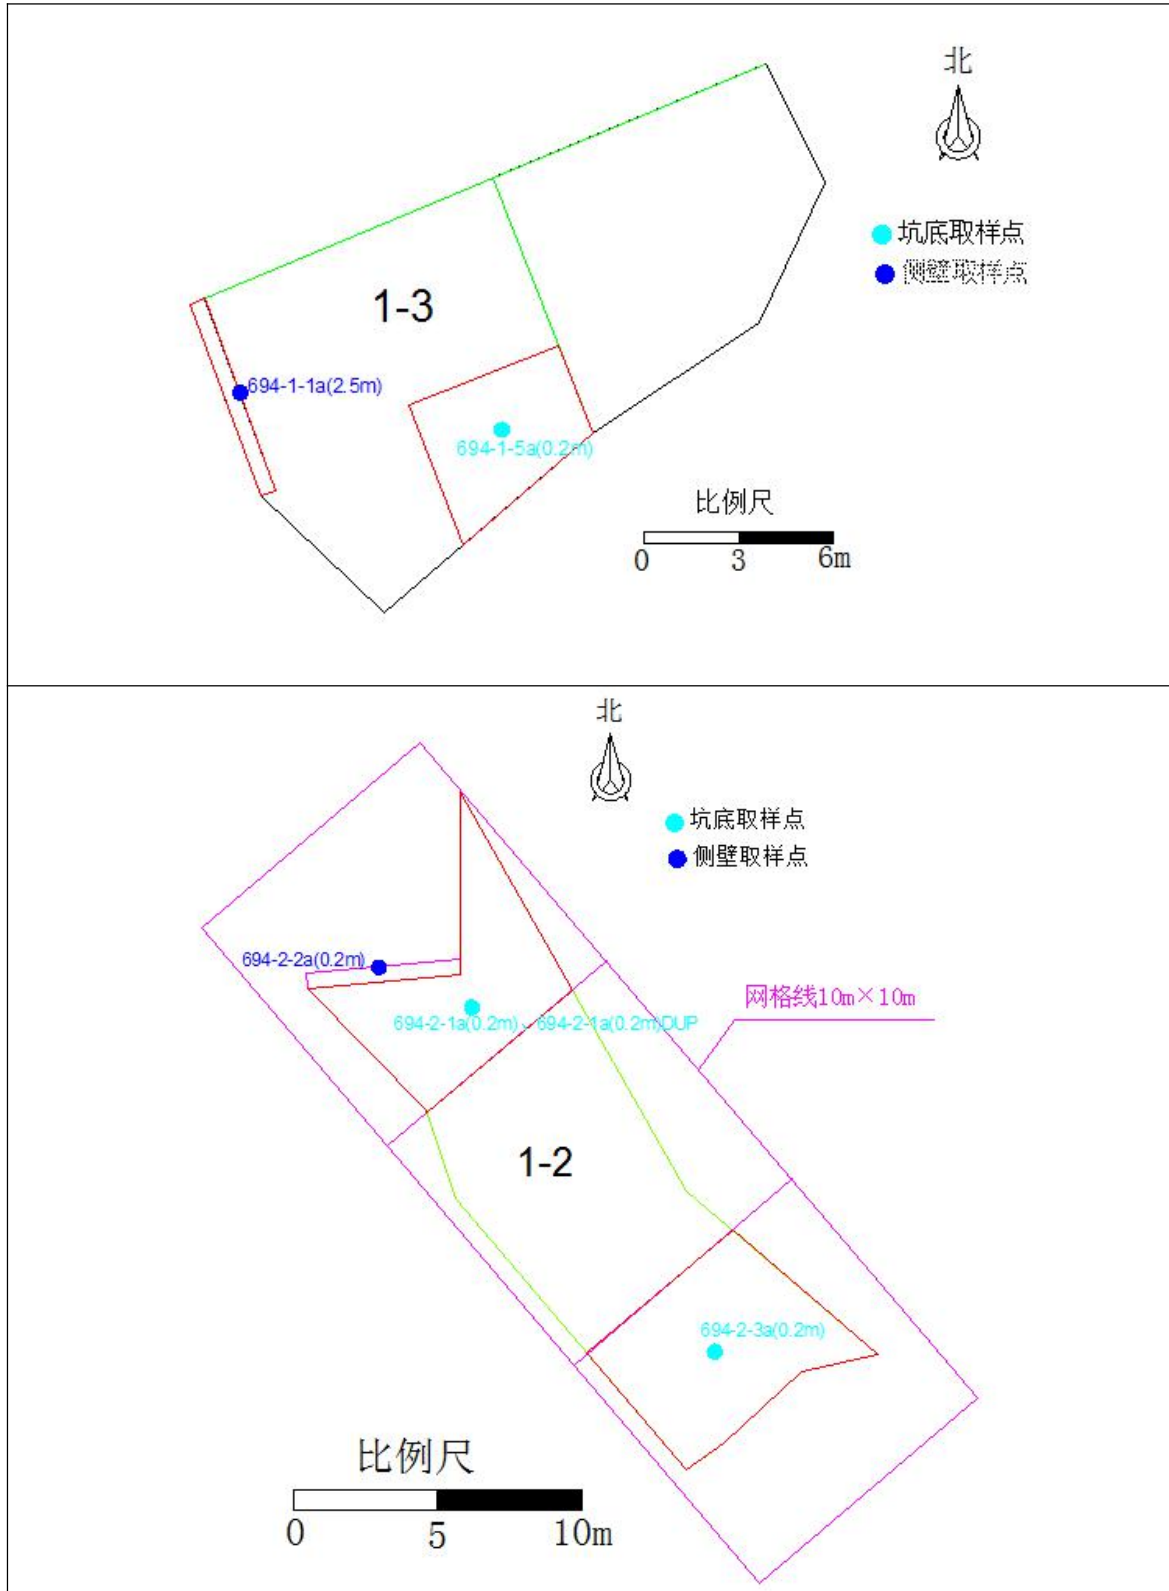
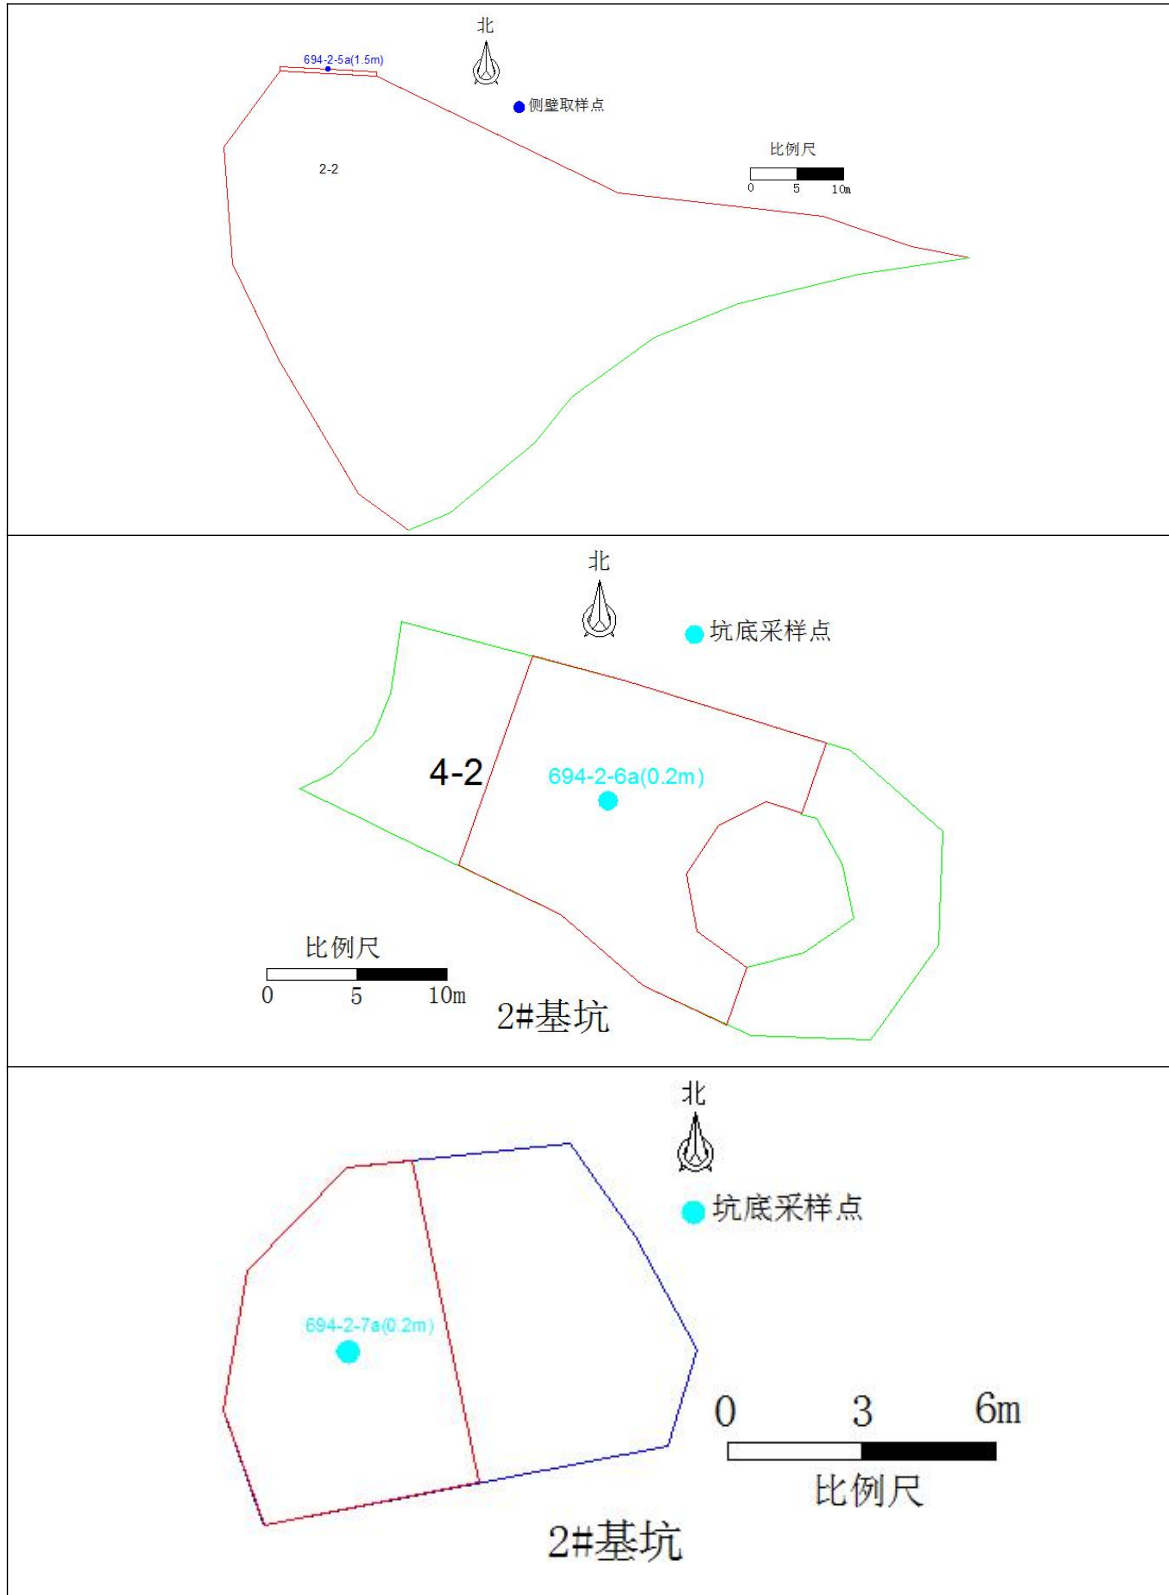
图 5.4-21 扩挖效果评估布点图

扩挖之后，效果评估单位于 2019 年 11 月 25 日委托北京航峰中天检测技术服务有限公司共取样 9 个，平行样 1 个，取样布点方案见图 5.4-21。
