北辛安棚户区改造项目

场地环境影响评价报告

编制单位：轻工业环境保护研究所

2016年6月 北京

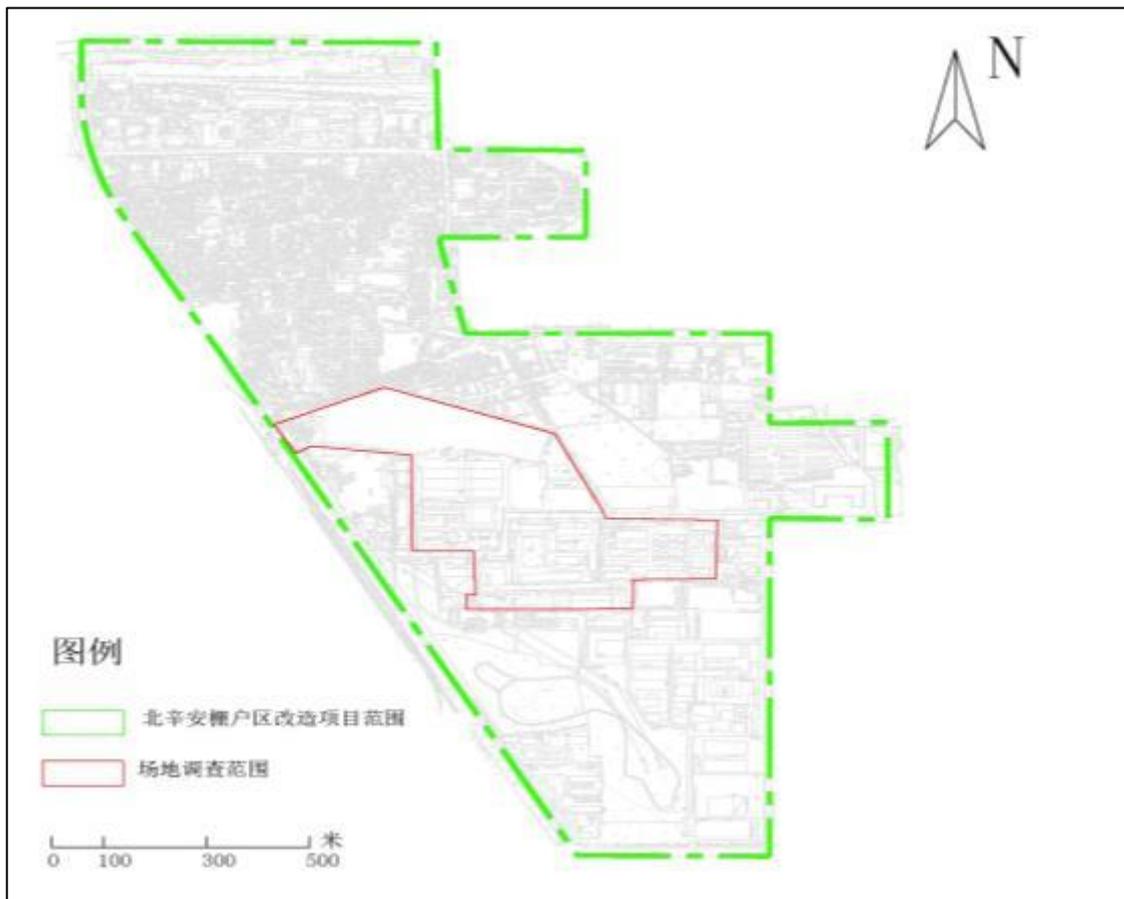
图 1.5-1 项目评价范围示意图

项目场地评价范围约 19.86 万平米, 如图 1.5-1 所示, 主要包括首钢煤料堆场、首钢电机厂、首钢热力众达换热设备公司、北京第一低压电器有限责任公司、首钢建设总公司古城基地、明塑包装制品厂, 具体如图 1.5-2 所示. 这些区域在长期的工业生产过程中可能造成场地污染。评价范围内的主要场地信息如表 1.5-1 所示。

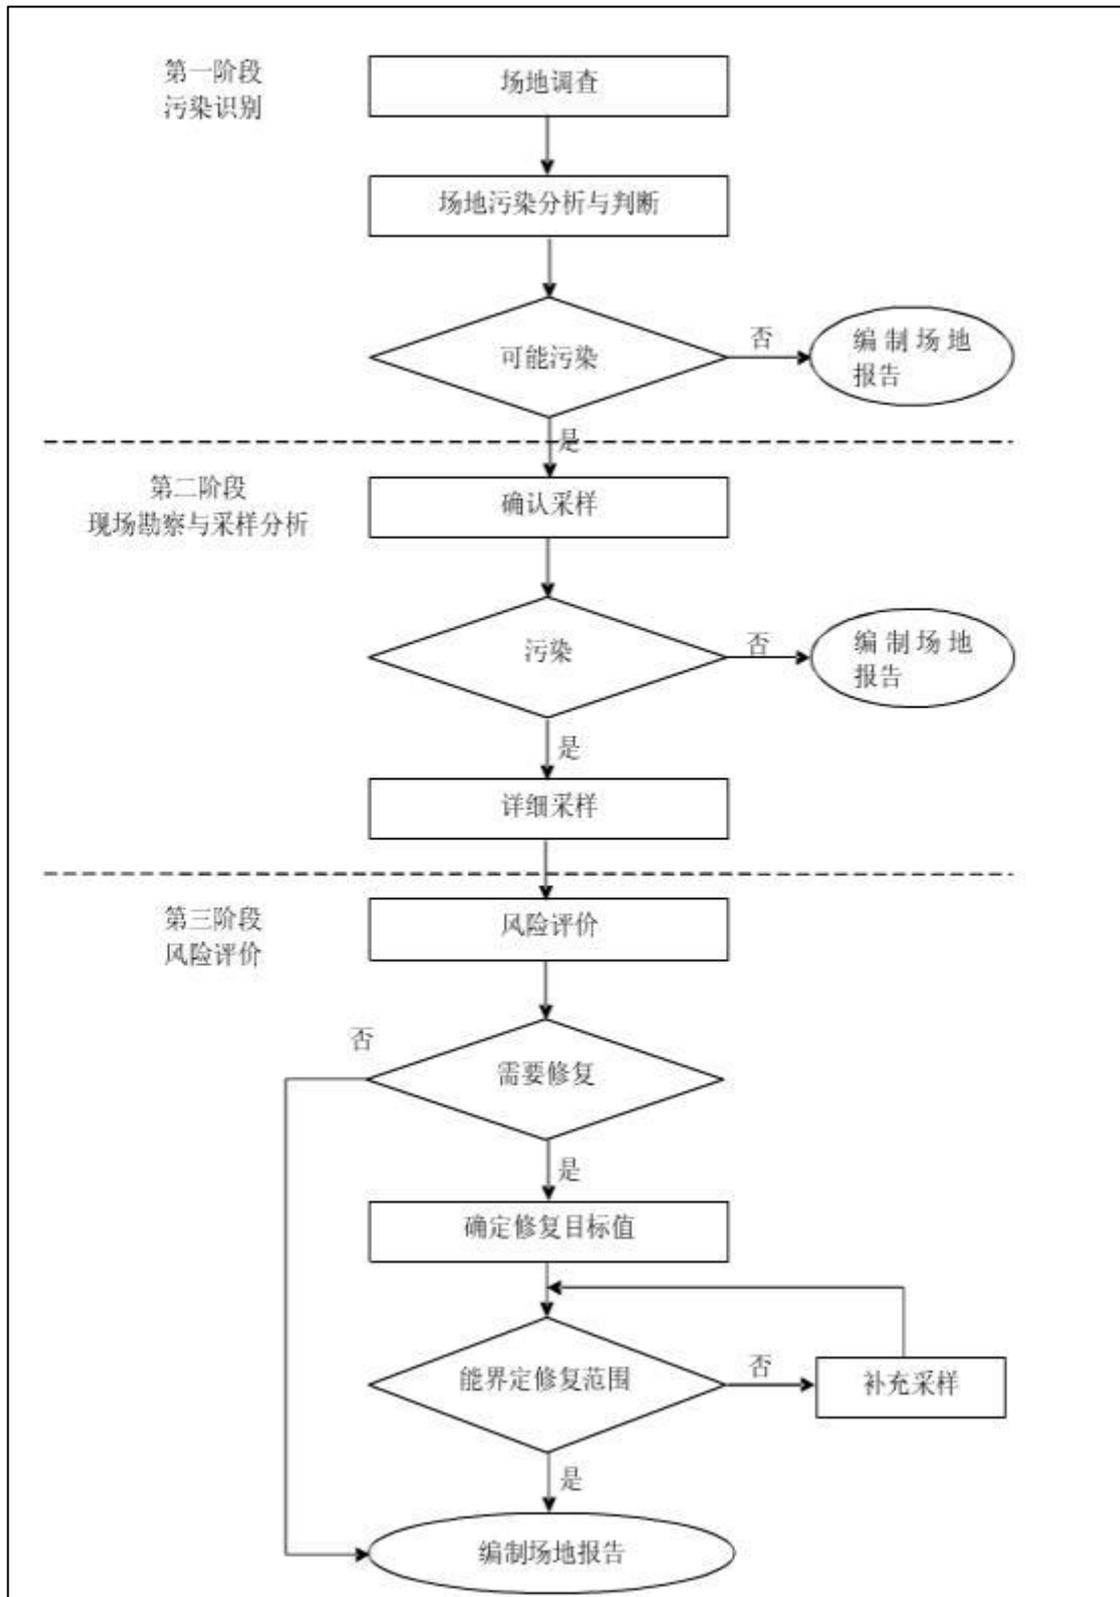
图 1.6-1 场地环境评价工作程序

本次场地评价的工作程序为：通过场地污染识别了解可能存在的污染物种类、污染途径、污染区域，初步划定重点关注范围；对重点关注区域进行现场土壤和地下水采样分析；根据检测结果，采用污染场地风险评价的方法判断土壤和地下水是否受到污染、污染程度、污染范围以及污染修复标准。

本次场地评价的具体步骤是：对比环境检测数据和风险筛选值中的居住用地限值，如果小于筛选值，则说明其风险相对较小，可结束风险评价；如果大于筛选值，则需要进行进一步的风险计算，确定其人体健康风险值及修复标准限值，为进一步确定污染范围和修复对策提供依据。

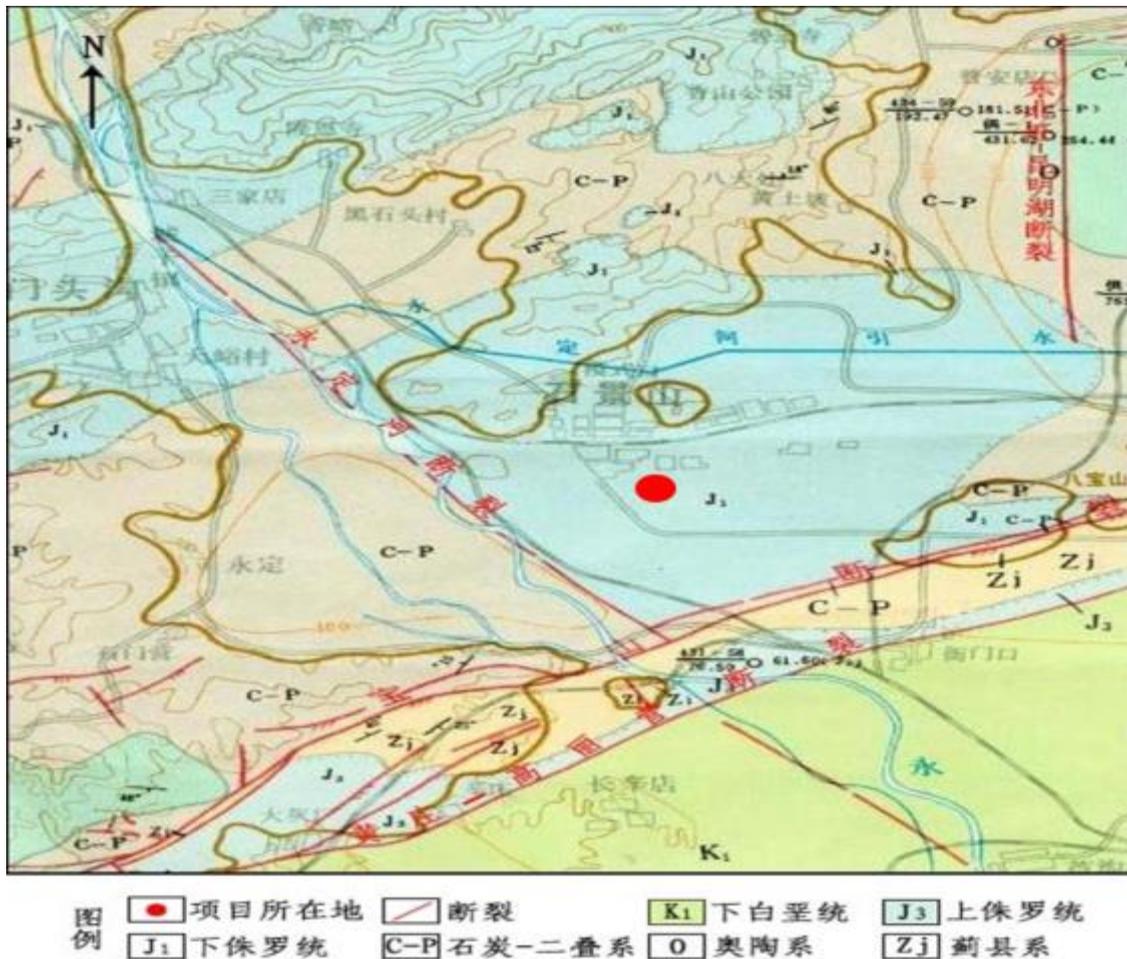
图 2.1-3 调查场地所在区域基岩构造图

本区域地质构造发育，断裂构造包括八宝山断裂、黄庄—高丽营断裂、永定河断裂、东北旺—昆明湖断裂等。地层出露比较齐全，除个别地层因构造影响缺失外，从元古界至新生界地层均有出露。前第四系地层主要出露于西部山区，地层多以北东东向延伸，新生界的第三系地层分布于八宝山断裂南部，并被第四系所覆盖。地层由老至新包括蓟县系(Zj)、奥陶系(O)、石炭系(C)、二叠系(P)、侏罗系(J)、白垩系下统(K1)，见图 2.1-3。

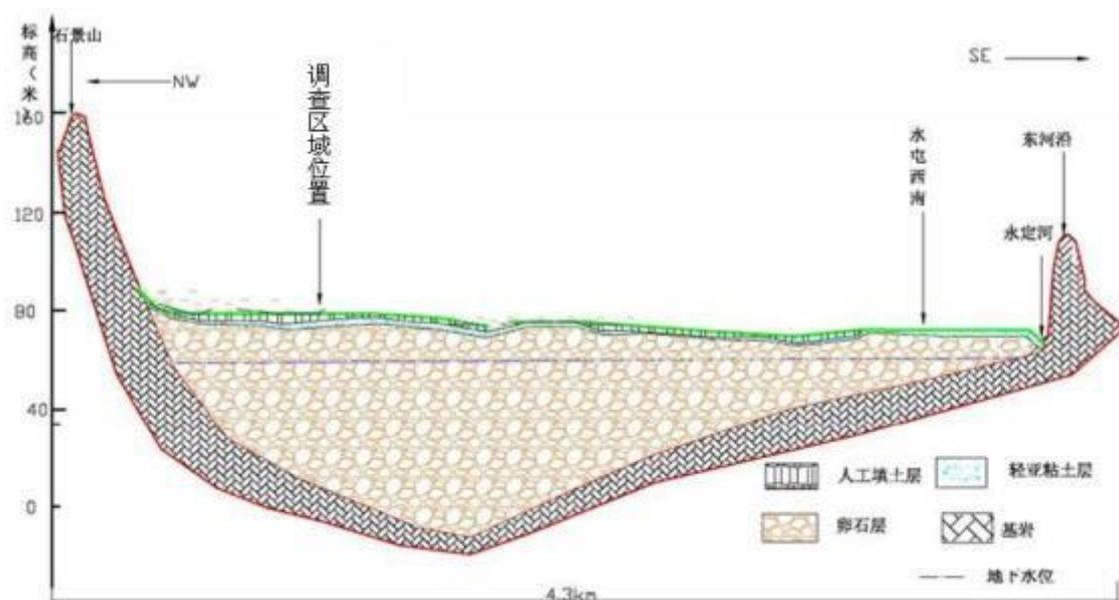
图 2.1-4 场地所在区域地层岩性的垂直分布图

此次调查区域位于北京城区以西的石景山区，地层岩性比较简单，主要由单一的砂卵石组成。目前大致分为四个土层：人工填土层、轻亚粘土层、卵石层、沙岩层。调查区域地层岩性的垂直分布概况见图 2.1-4。

(1) 人工填土层：成分比较复杂，由砖瓦块、碎石及粘性土组成。灰~杂色，稍湿~湿，松散。该层没有层次规律，厚度在调查区域各个位置是不相同的，从 0.5~2.0 m 不等。

(2) 轻亚粘土层：冲积形成含少量小砾石，黄~褐黄色。稍湿~湿，可塑~硬塑。厚度为 1.0 m 左右，在调查区域各个位置有差别。

(3) 卵石层：该层分布稳定。卵石成分为石英岩、辉绿岩等硬质岩石。卵石粒径 20~80 mm，最大超过 100 mm，含量大于 60%，磨圆度较好，多呈亚圆形。该层杂色，稍湿，密实，由沙充填。该地层也是地下水的含水层，在冲洪积扇顶部潜水区，砂卵石裸露于地表，直接接受地表水补充，该地层平均厚度 40 m，地下水埋深在 20 m 左右。

(4) 沙岩层：局部顶面有薄层强风化物，呈土状，一般为中等风化，呈块状，黄绿色。

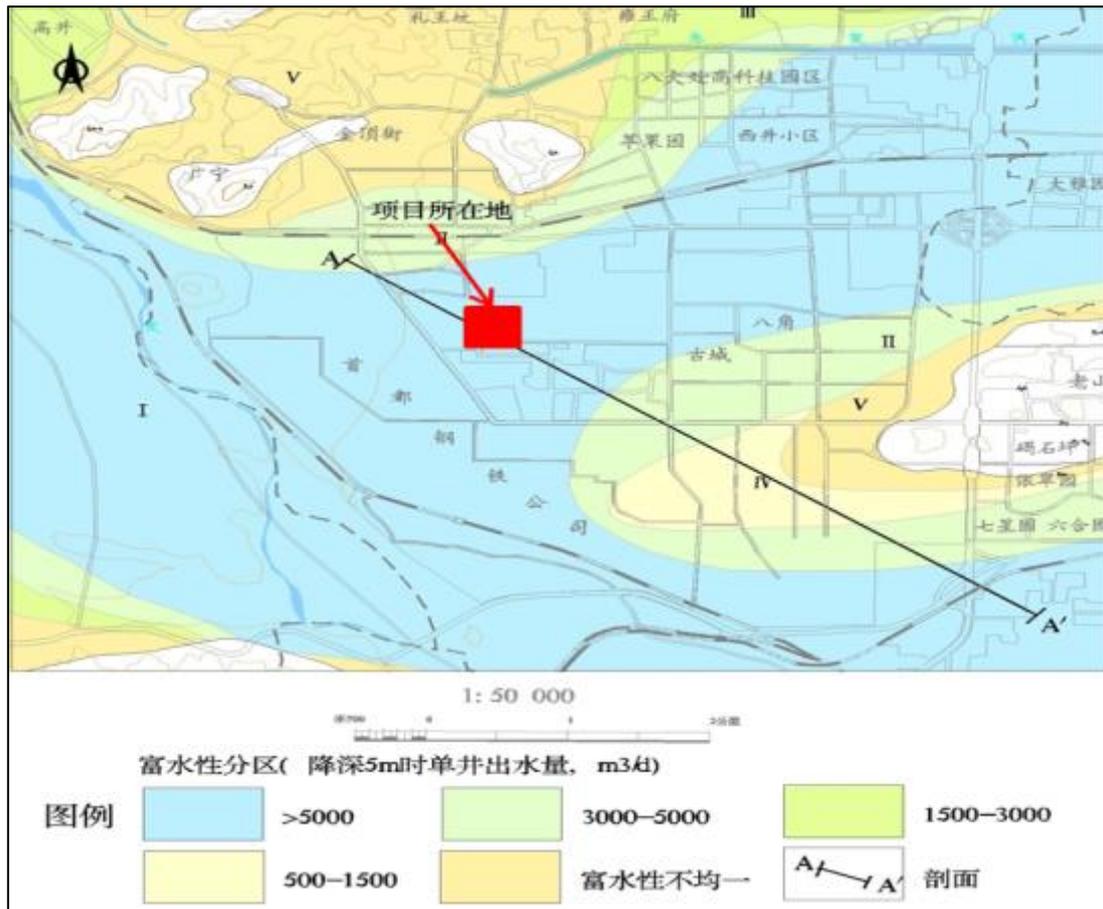
图 2.1-5 区域第四系水文地质图

石景山区的平原区是由永定河冲积物组成的山前倾斜平原，西部、北部稍高，东部、南部略低。包含砂卵石、砂砾石、中粗砂含砾及薄层粘性土。按其岩性、结构特征及富水性，大致可划为五个区，此次评价区域位于 I 区，如图 2.1-5 和图 2.1-6 所示：

① I 区($5000-10000\text{m}^3/\text{d}$)，主要分布于永定河冲洪积扇地区。第四系厚度 30-150m，颗粒由粗变细，含水层岩性为砂卵砾石为主，含水层累计最大厚度 50-70m。

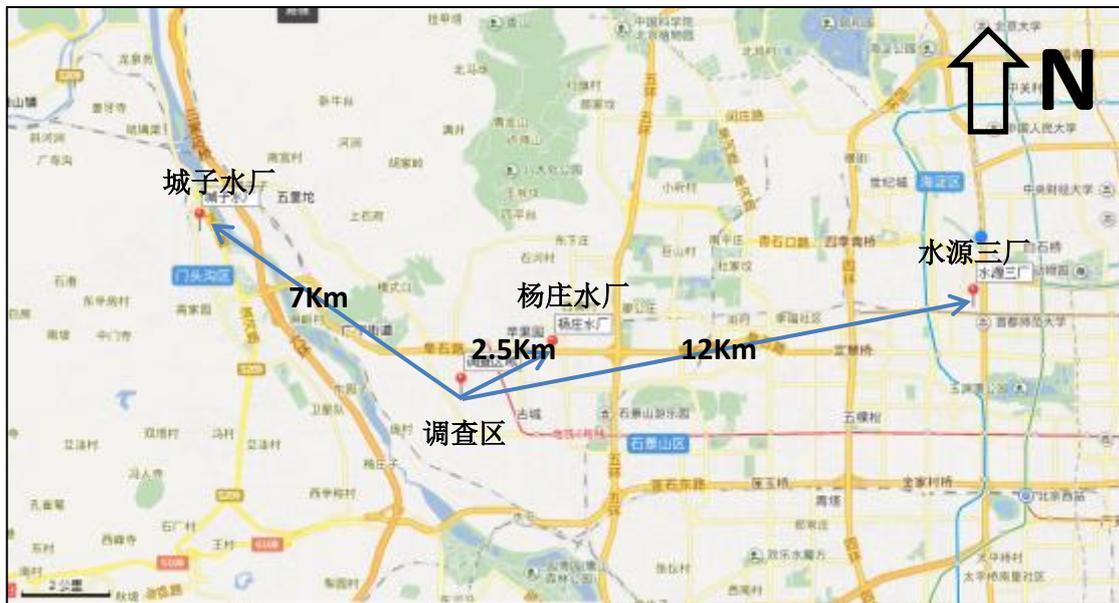
图 2.1-7 调查区周边水厂位置示意图

根据资料显示，调查区域目前位于石景山区地下水水源保护范围二类保护区。如图 2.1-7，在东偏北距离大概 2.5km 处为杨庄水厂，距离其它水厂距离相对较远。调查区域位于杨庄水厂的地下水源补给区，但杨庄水厂主要通过深层基岩井采集区域深层承压水，深层承压水层与浅层第四系含水层之间有相对较厚的基岩层阻隔。因此，从区域地下水的开采利用情况来看，本场地浅层地下水的环境敏感性相对较低。北京市石景山区水厂地下水水源保护区如图 2.1-8。

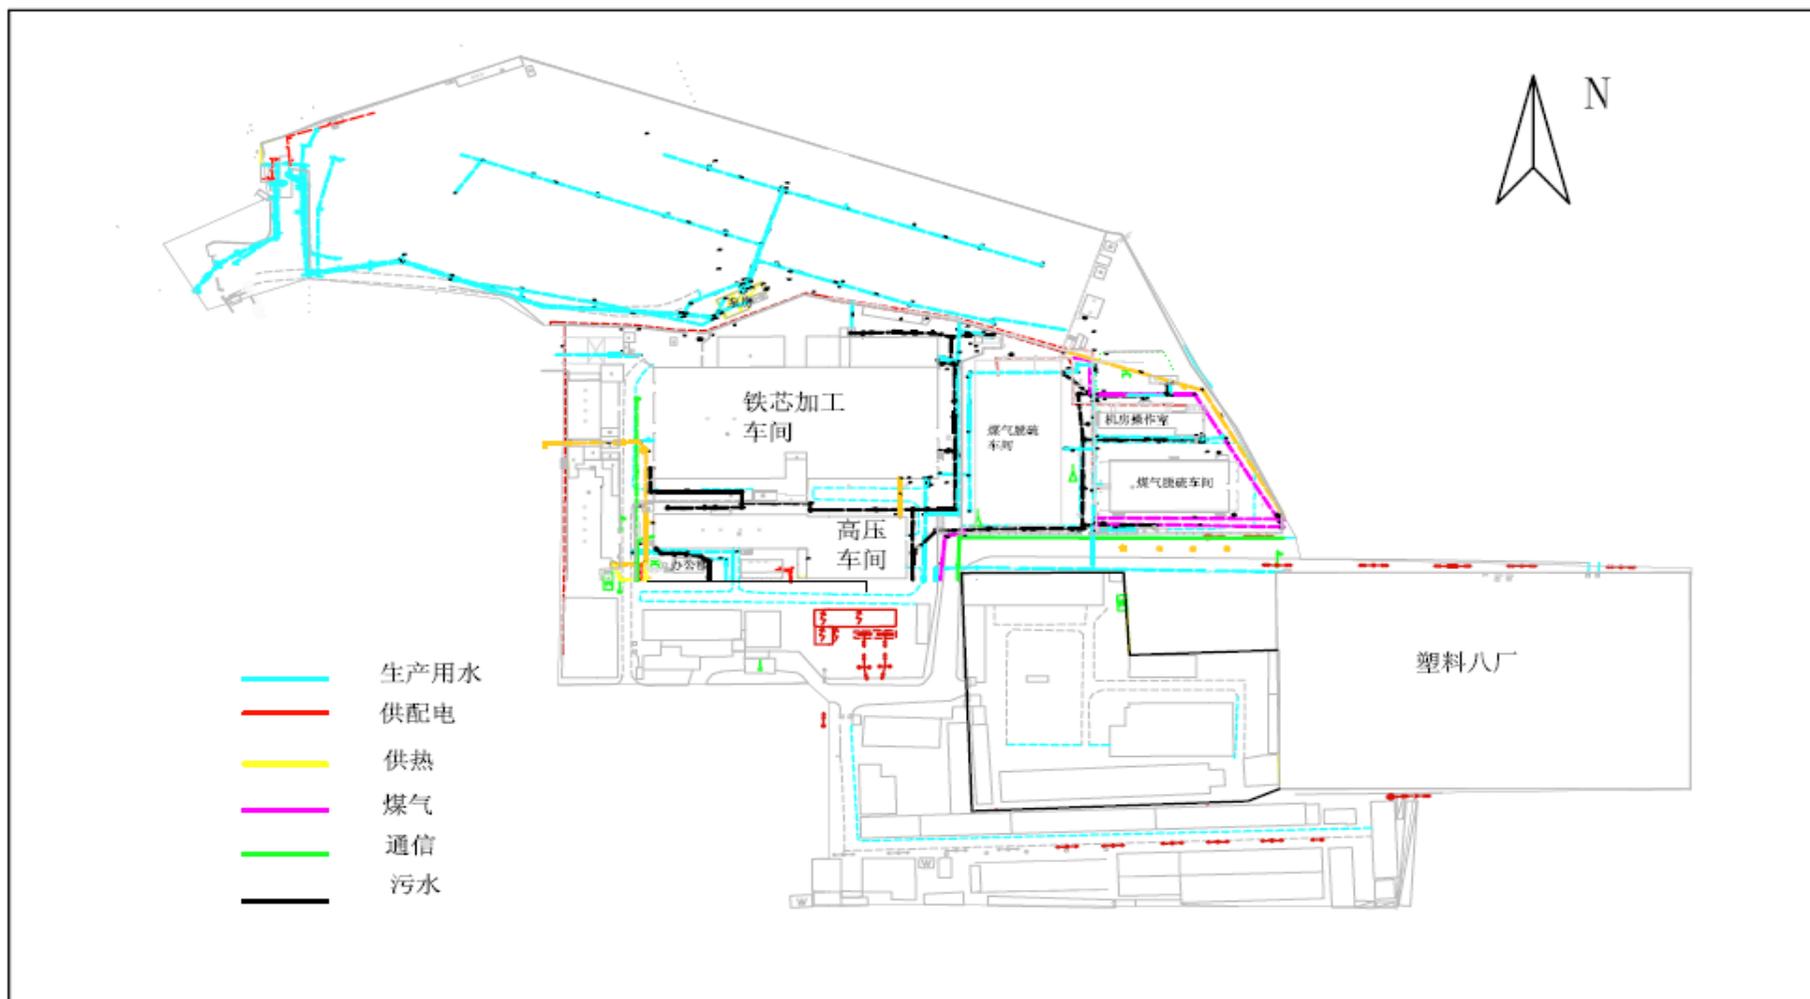
图 2.1-9 调查区域内管线及设施分布示意图

调查区域内管线设施分布如图 2.1-9 所示。场地的地下管线主要为地下电缆、雨水排水沟、自来水给排水管线、热力管线；地下构筑物有地下防空洞、化粪池等；地上管线主要是沿着原首钢煤料堆场与首钢电机厂交界围墙走向的架空煤气管道和暖气管道，煤气管道在首钢停产后已停用，原首钢煤料堆场内的生产用水管线，在首钢停产后已经停用。

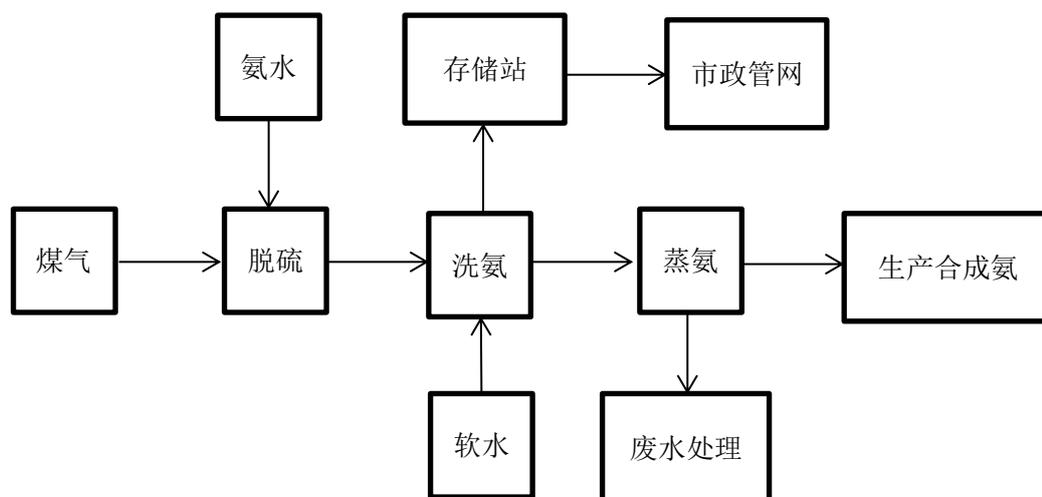
图 2.2-1 化肥生产工艺流程图

化肥生产工艺如图 2.2-1 所示，煤气进入脱硫塔，在脱硫塔利用氨水脱去煤气中的硫化氢，净化后的煤气进入洗氨塔，在洗氨塔内被软水洗涤，洗涤后的煤气由塔顶排出进入存储站，经调压后进入市政燃气管网。贫液送入蒸氨塔，在蒸氨塔内，氨蒸出后用来制取氮肥，蒸氨废水排往废水处理装置。上世纪 70

在生产阶段，产生的废气污染物主要为氨气以及煤气中的硫化物、挥发性有机物的挥发泄露；废水为化肥生产过程中的蒸氨废水，废水在集水池汇集后进入活性污泥池，经过生物处理后进入沉淀池，沉淀池的上清液为处理达标的水进入市政污水管网，沉淀池的部分污泥回流进入活性污泥池。产生的固体废物为生物污泥，经过脱水处理后进行卫生填埋。煤气输送储存过程中，罐体、管道中残存的液体可能含有多环芳烃、苯系物等有机污染物。管线可能发生渗漏，造成土壤污染。由此分析认为，该场地土壤可能会受到 VOCs 和 SVOCs 的影响。

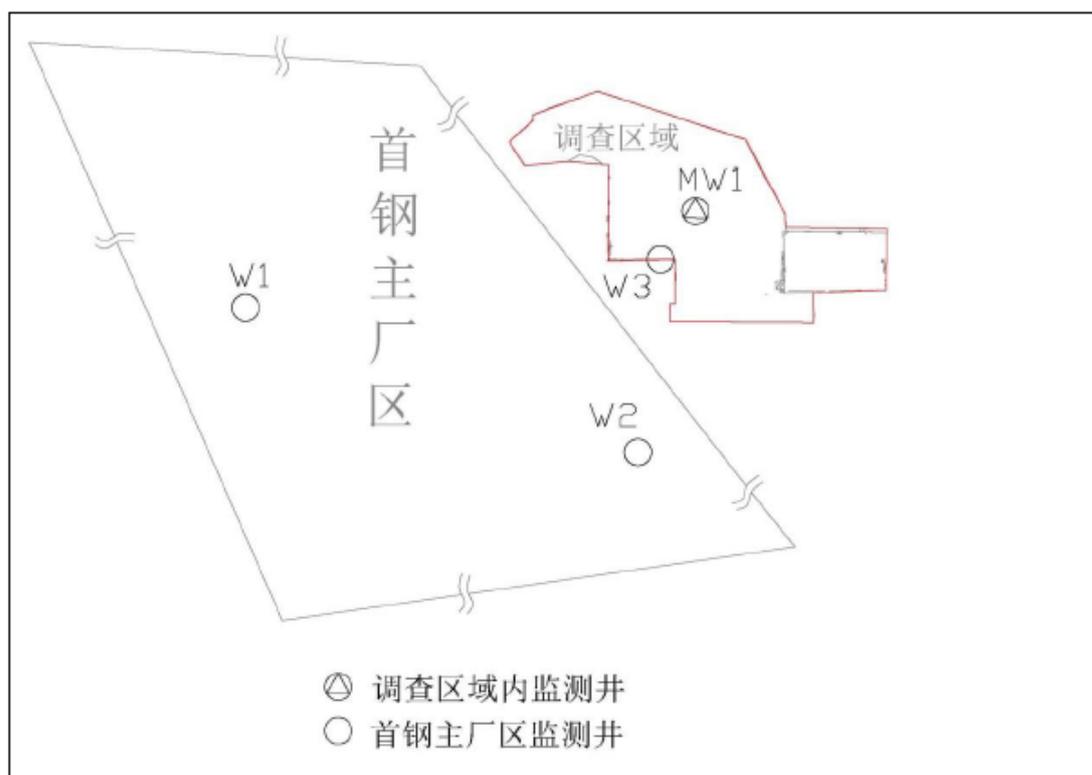
图 3.2-1 监测井位置示意图

地下水监测井	X	Y	地面标高 (m)	井口标高 (m)	水位标高 (m)	水位埋深 (m)
W1	483045.25	305072.29	83.35	83.71	30.21	53.50
W2	483920.65	304746.53	/	78.96	28.74	50.22
W3	483971.03	305181.33	/	78.24	29.05	49.19

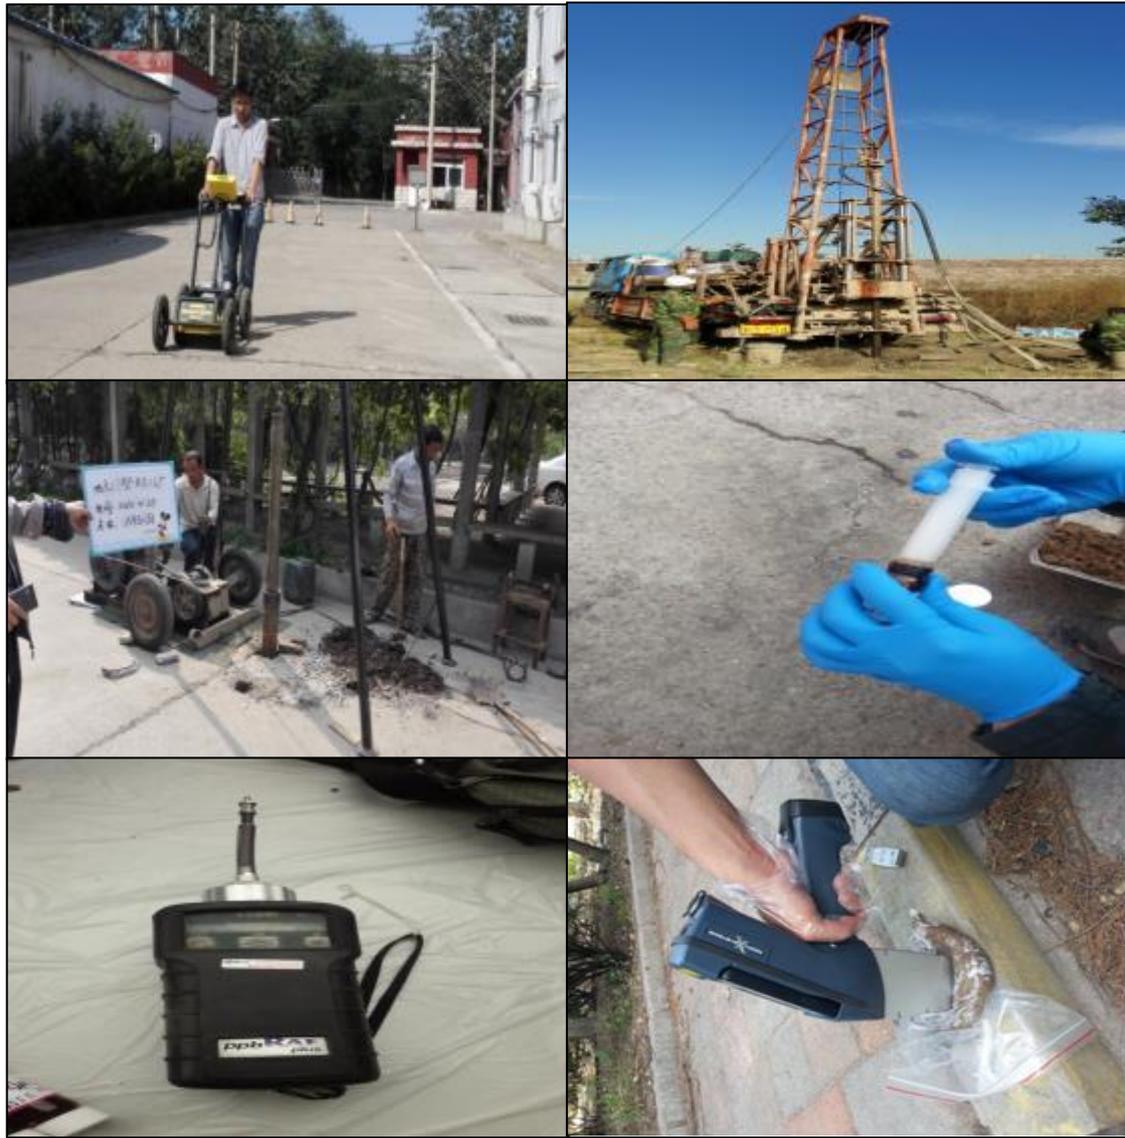
图 3.4-1 现场采样过程

- 取样剖面:进行 VOCs 类土样取样前,使用弯刀刮去表层约 1cm 厚土壤,排除因取样管接触或空气暴露造成的表层土壤 VOCs 流失。
- 取样:快速使用 Easydraw 针管取样器进行取样,取样量为 5g 左右,转移至加有甲醇保护液的 VOCs 样品瓶中,进行封装。
- 保存:为延缓 VOCs 流失,样品通常在 4℃左右保存,保存期限 7 天。

现场过程如图 3.4-1 所示。

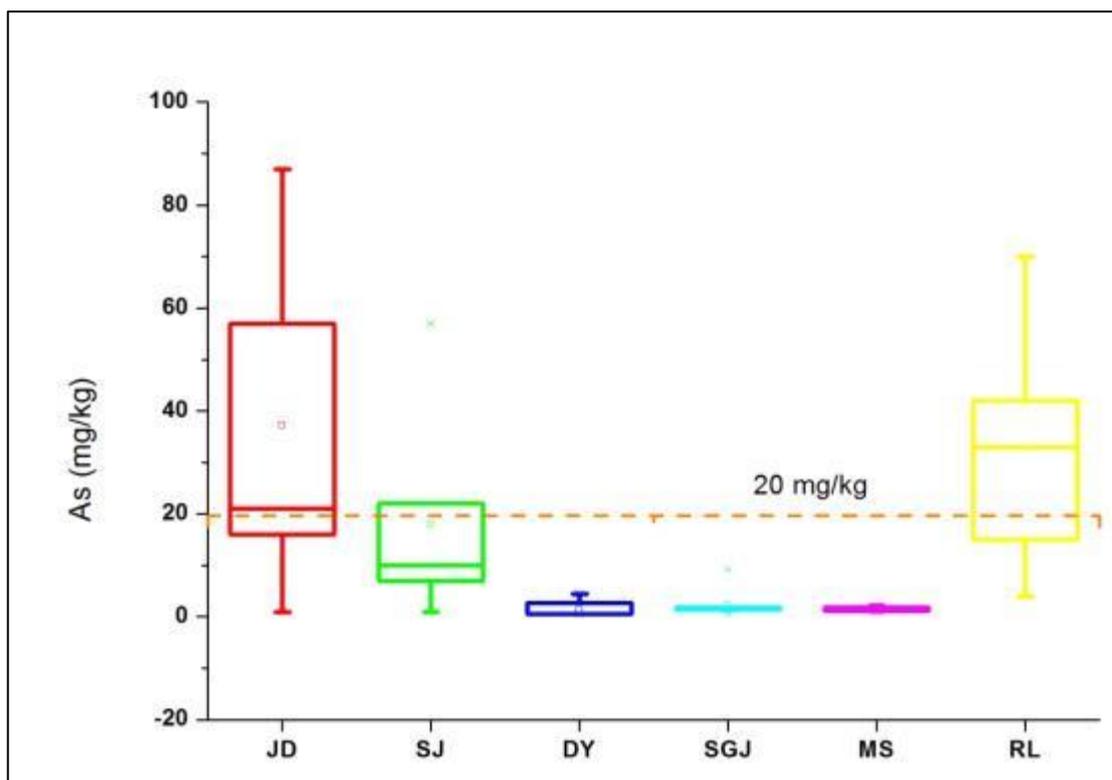
图 4.2-4 各厂区表层土壤中砷元素的检查浓度分布情况

从图 4.2-4 中可以看出,砷元素的超标点位分布相对集中在首钢电机厂(JD)、首钢热力众达换热设备公司(RL)以及首钢煤料堆场(SJ)的部分区域,说明这些厂区内表层土壤中存在较为严重的污染。

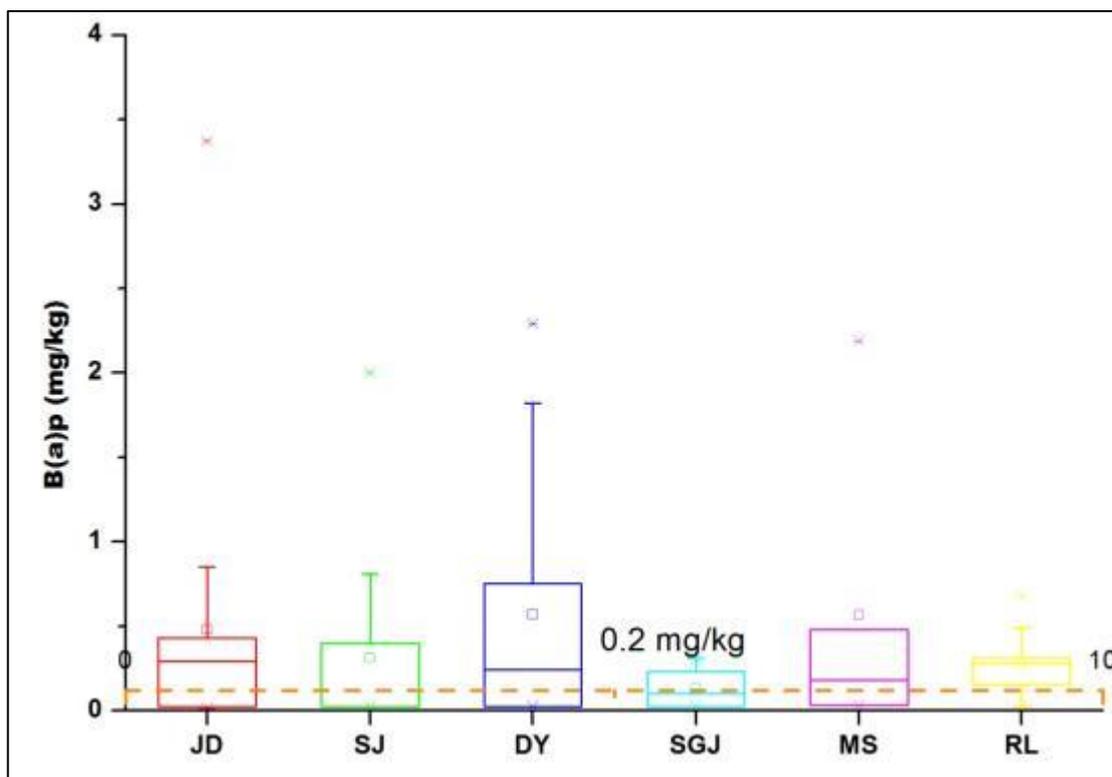
图 4.2-5 各厂区表层土壤中苯并(a)芘的检查浓度分布情况

从图 4.2-5 可以看出,各厂区表层土壤样品中均存在大量的苯并(a)芘超标点位,其中北京第一低压电器有限责任公司(DY)和首钢电机厂(JD)中超标点数量和最大超标倍数均相对较大,说明这 6 个厂区中大部分区域均出现较为严重的苯并(a)芘土壤污染。图 4.2-6 表明,苯并(b)荧蒽的超标点位分布情况与苯并(a)芘基本一致,在各厂区表层土壤均存在普遍超标的现象,其中北京第一低压电器有限责任公司(DY)的超标尤为严重。
