北辛安棚户区改造项目

场地环境影响评价报告

编制单位：轻工业环境保护研究所

2016年6月 北京

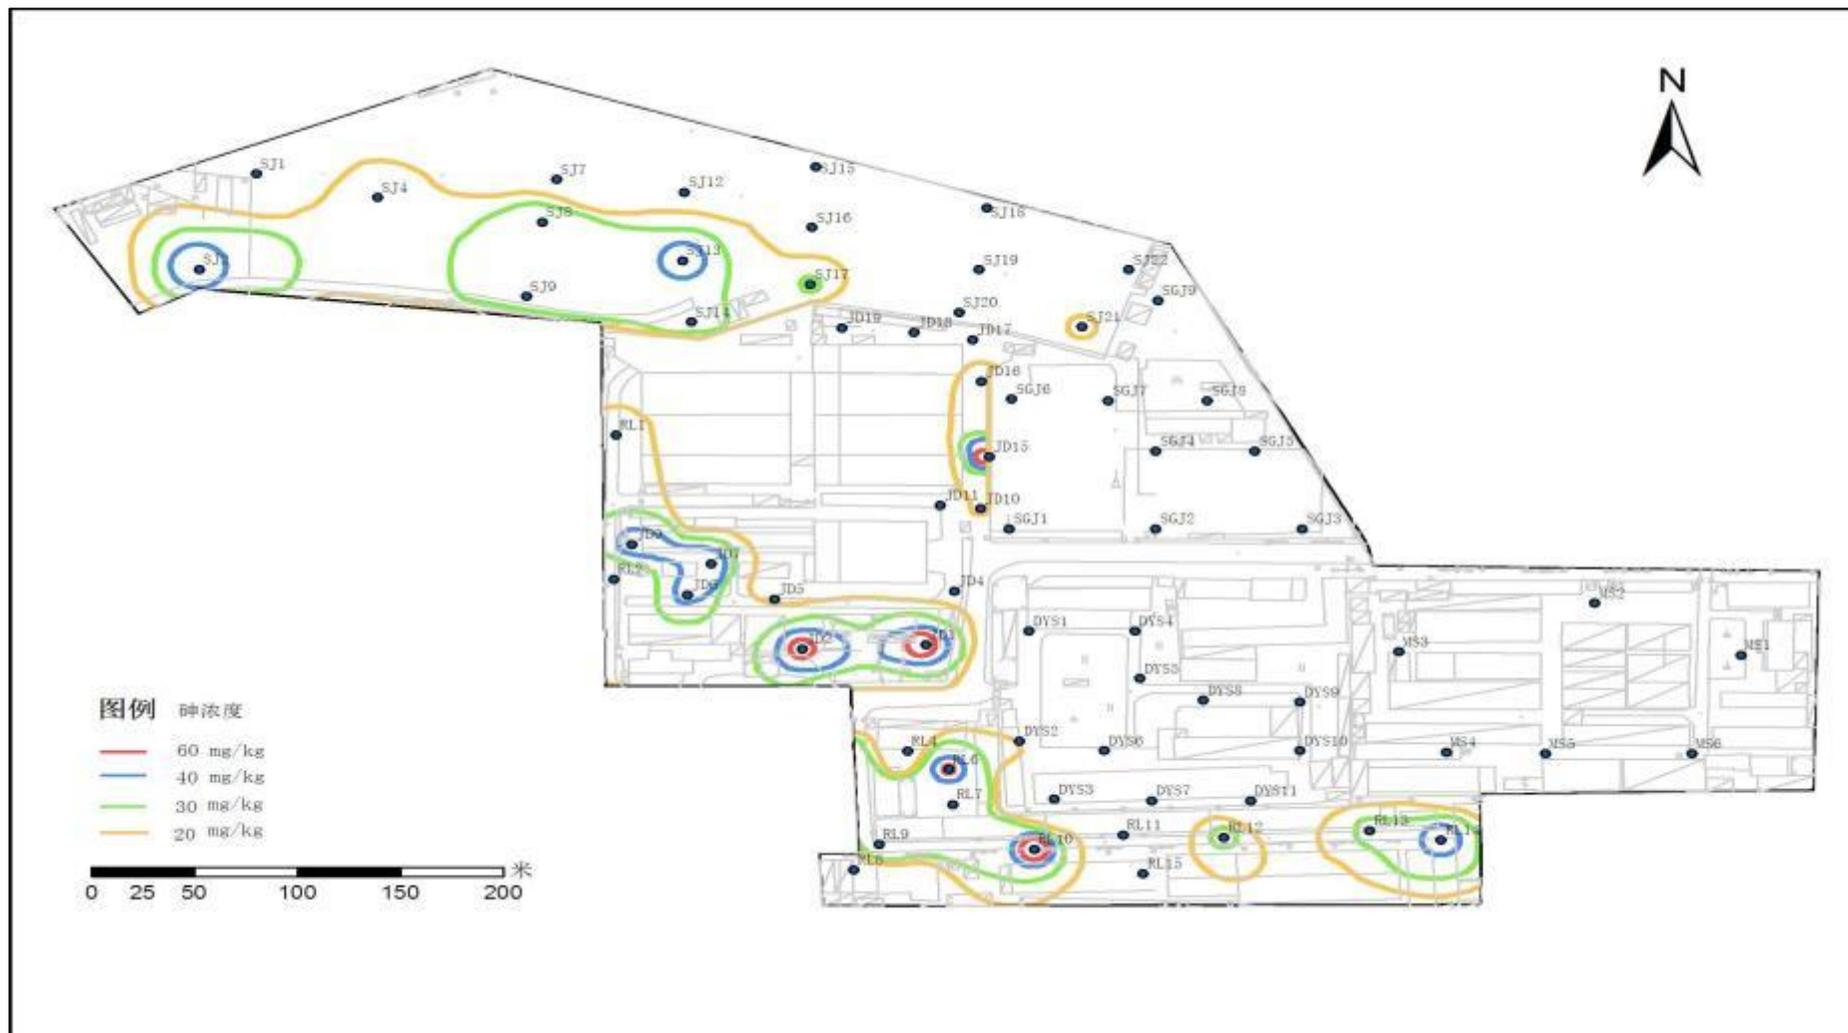
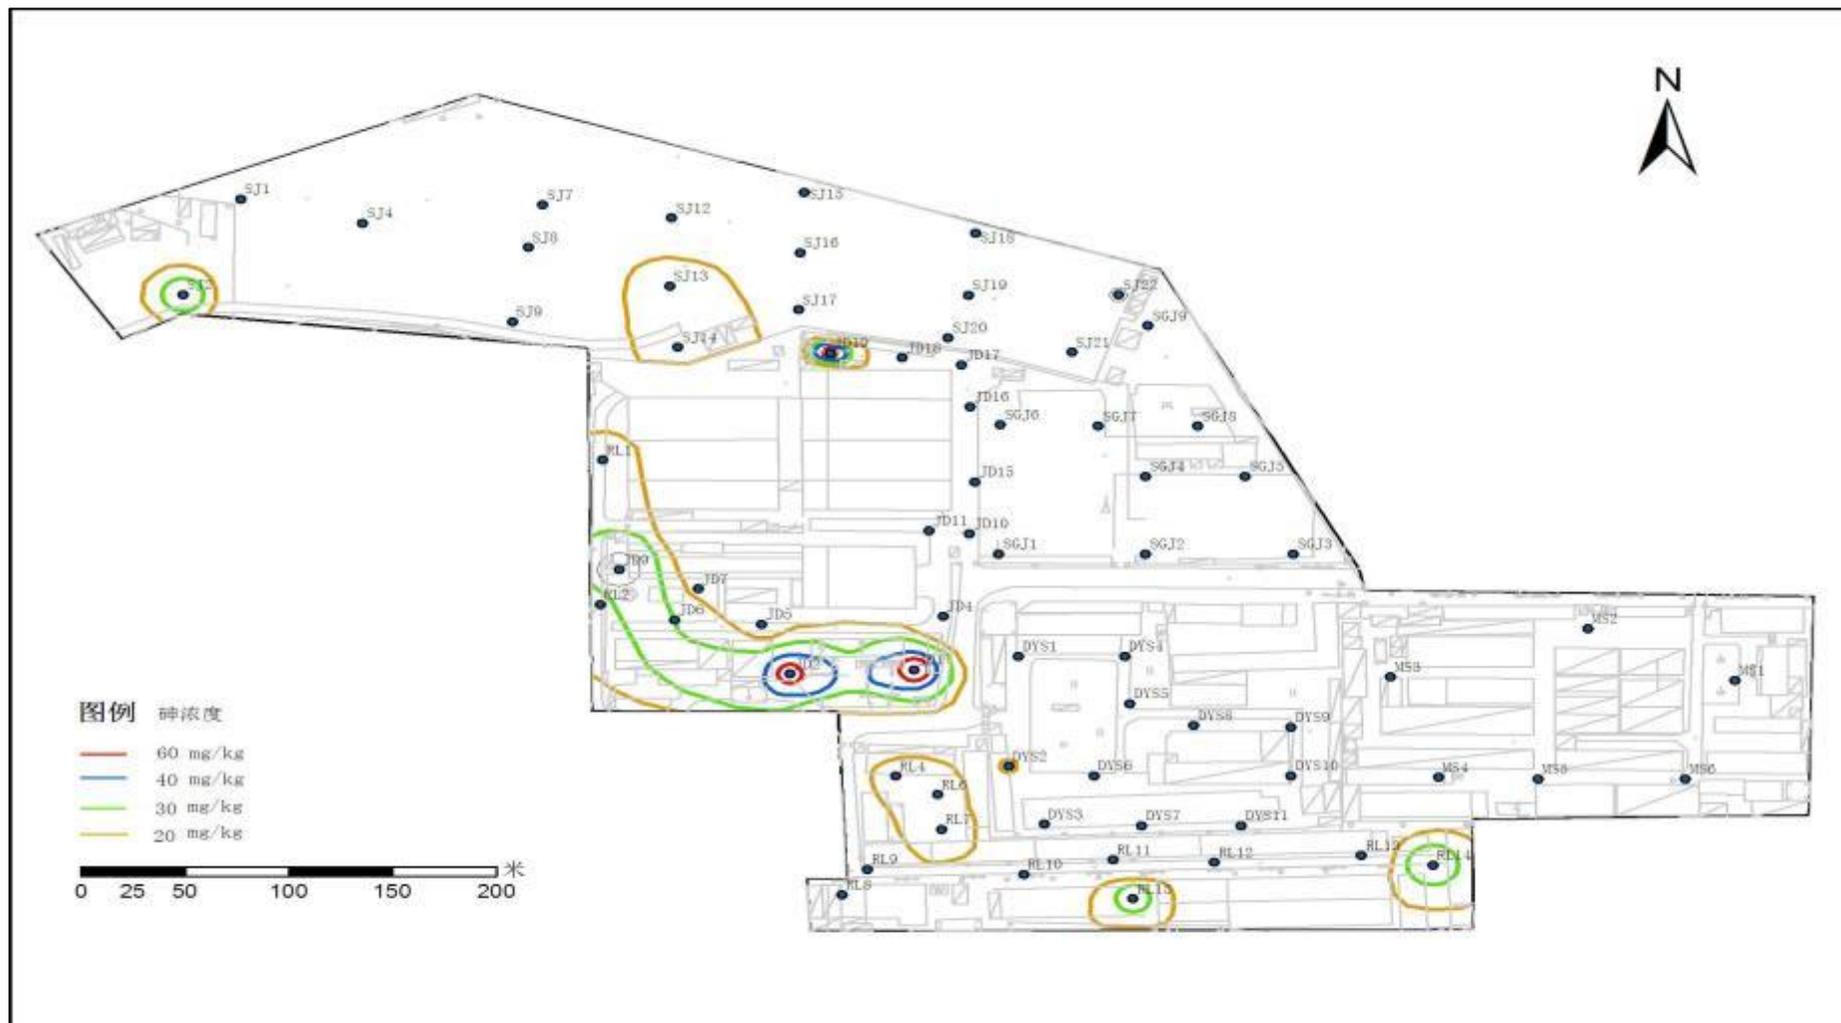
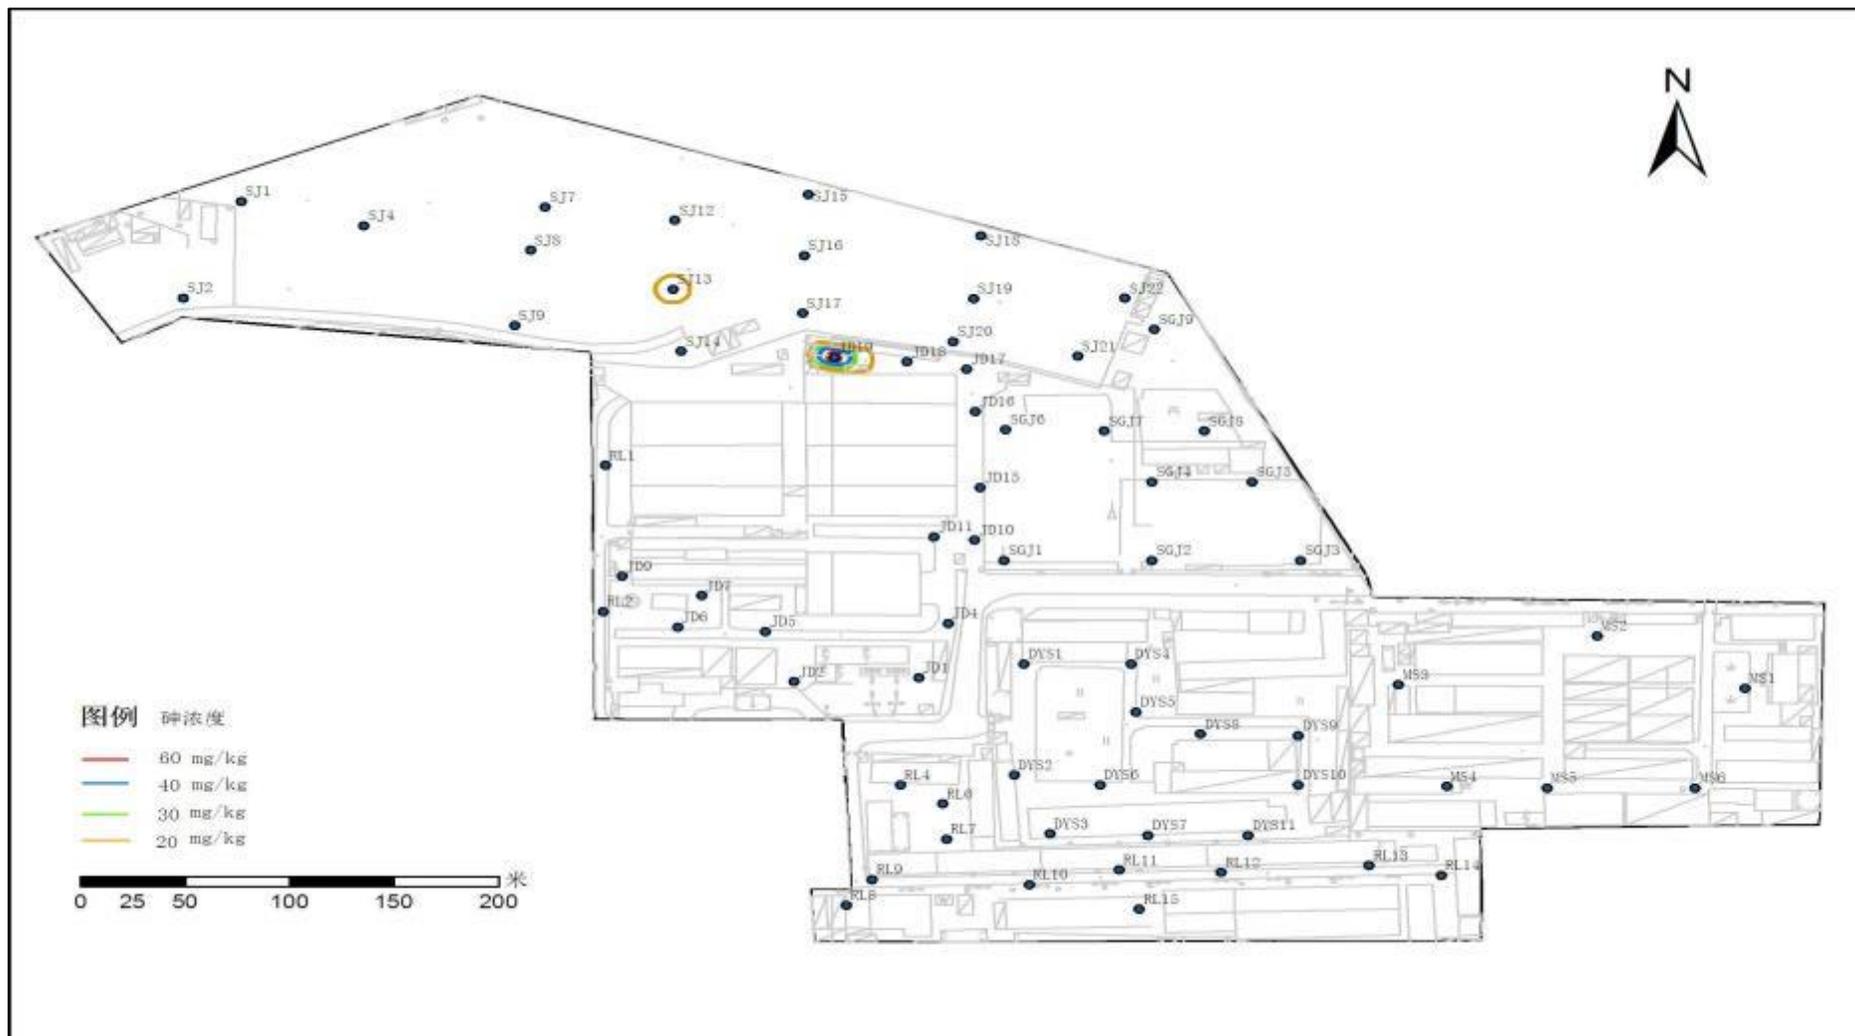
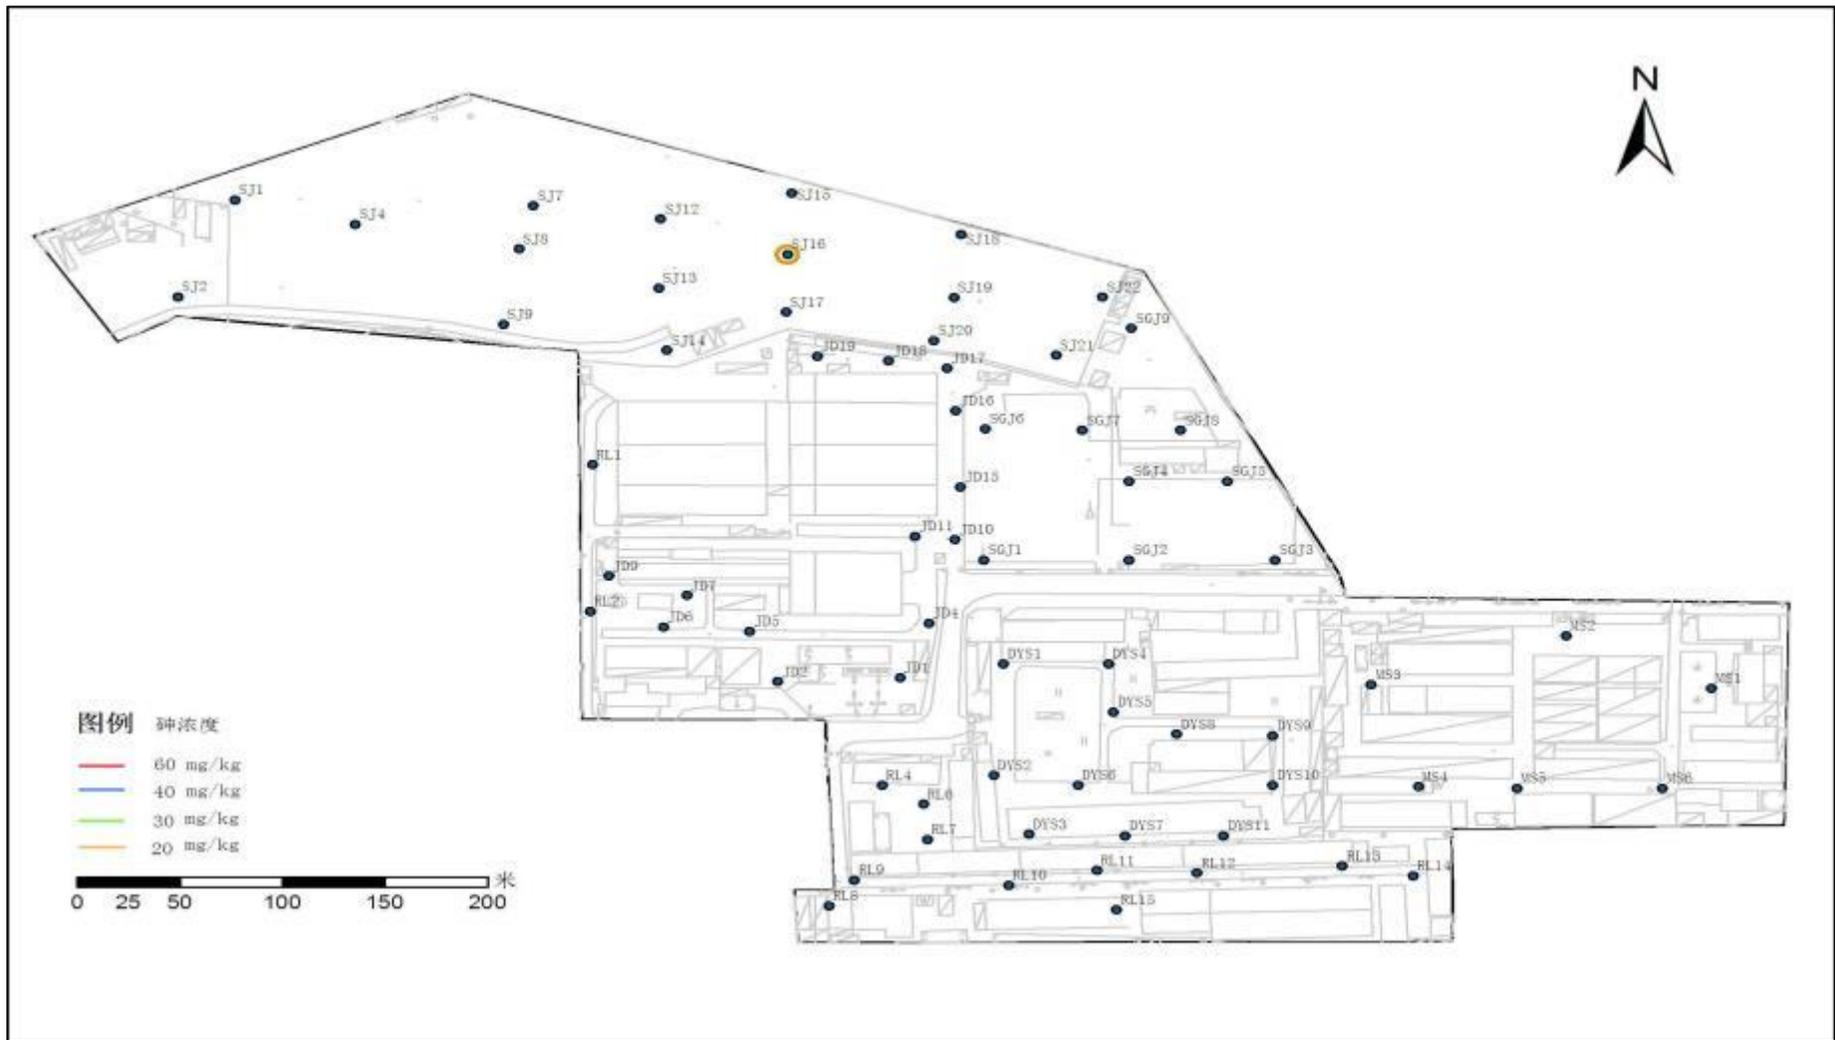
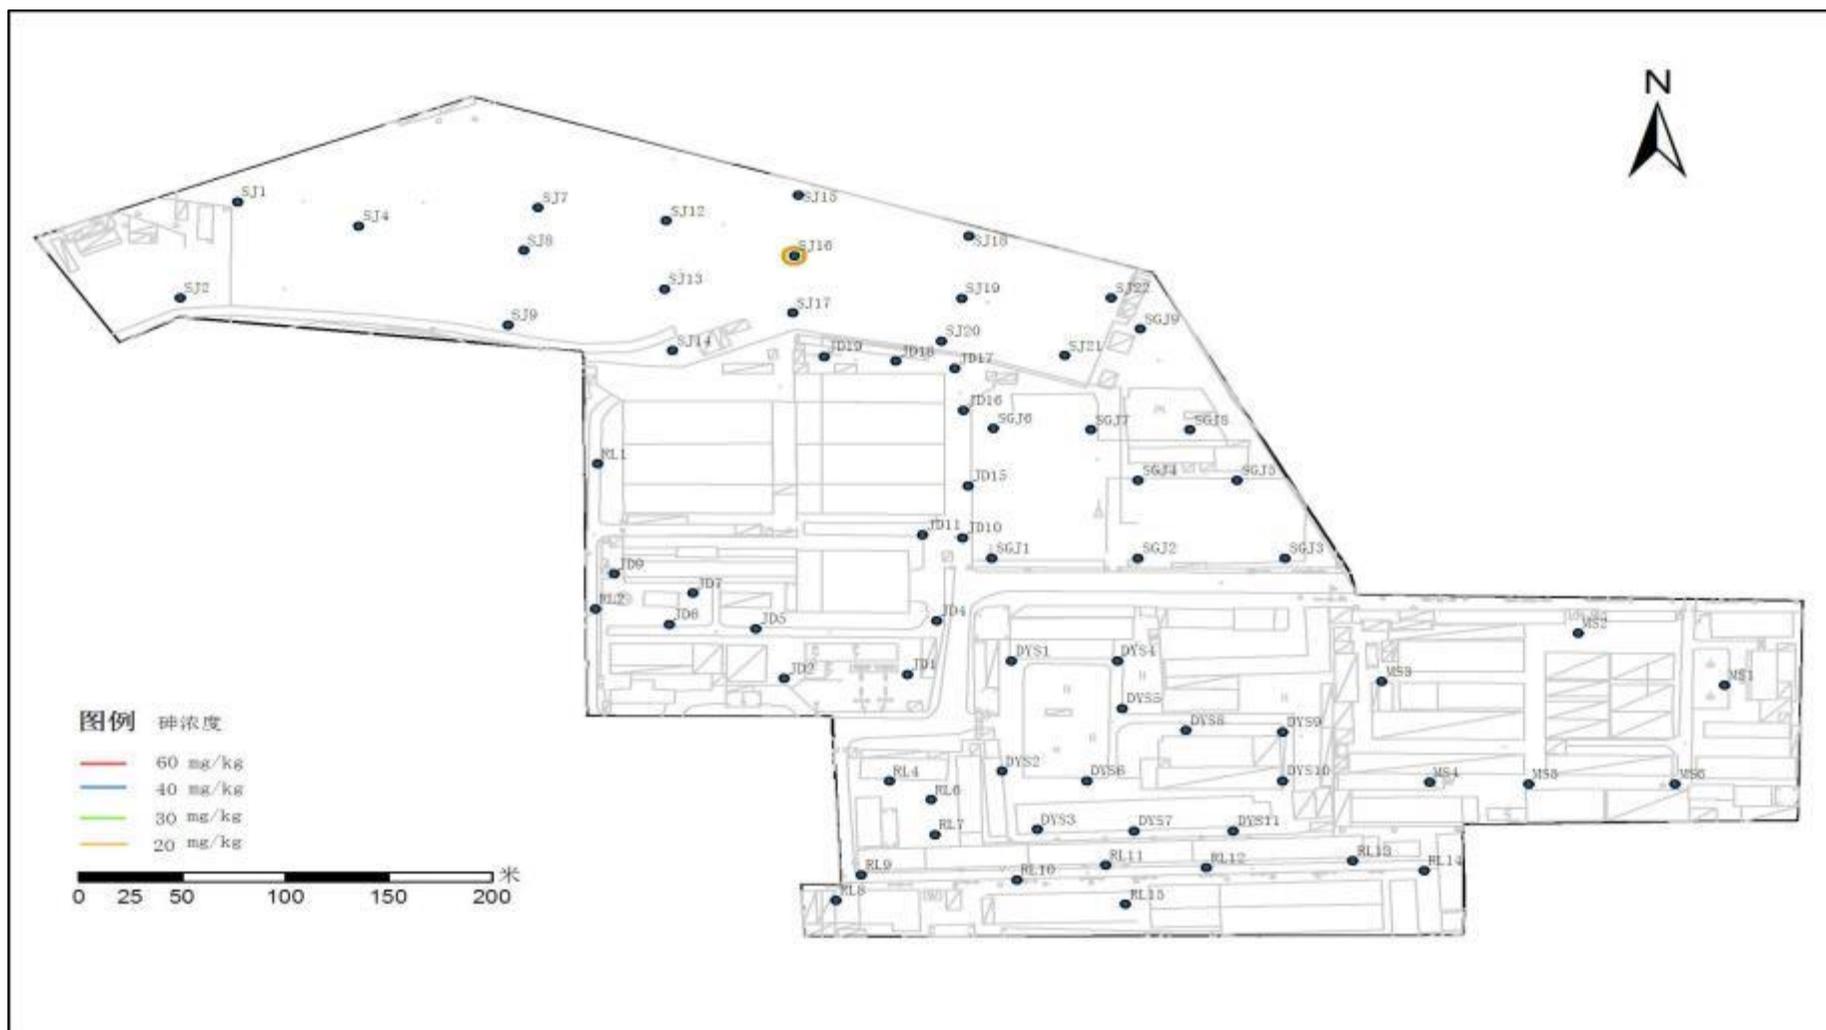
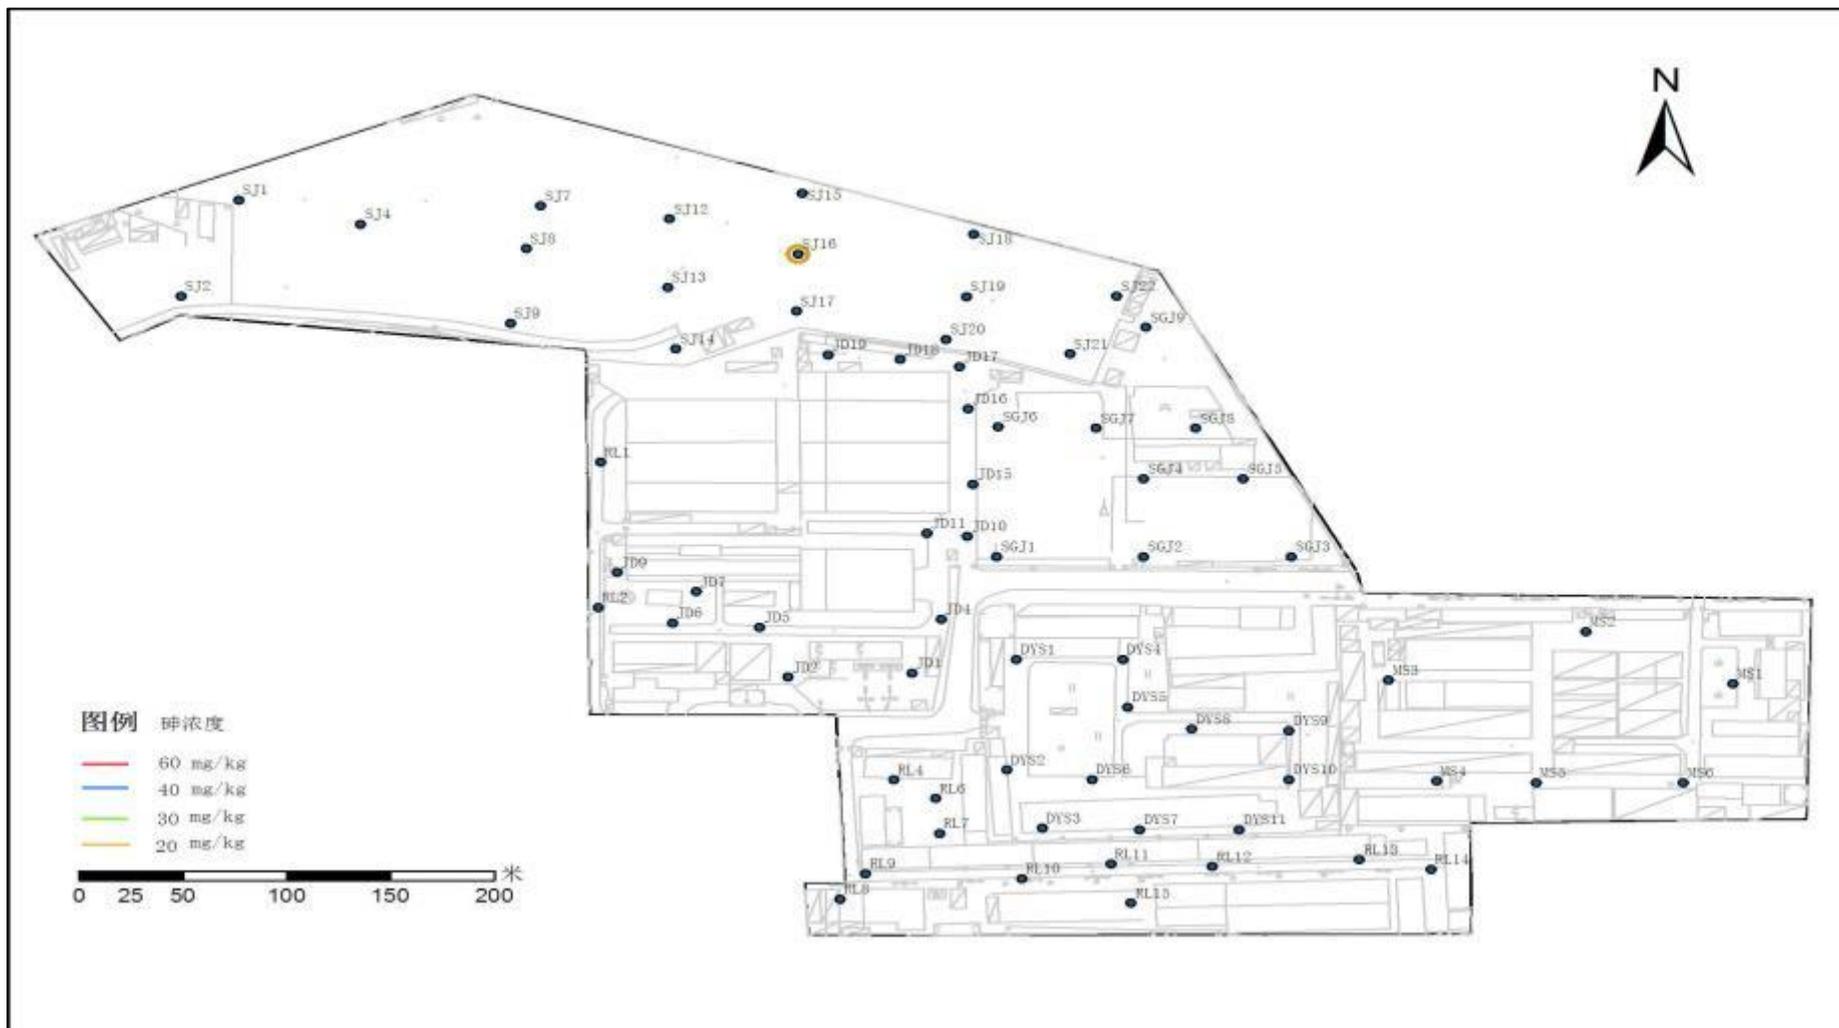
从整体上来看,该场地靠近西侧的 3 个厂区内土壤中的污染情况相对较为复杂。根据污染识别结果和现场采样分析结果,初步构建的场地污染概念模型的为部分污染区域的土壤中砷、苯并 (a) 芘和苯并 (b) 荧蒽等主要来源为原场地西侧的原首钢主厂区多年生产造成的气源污染沉降,在后期场地内几个独立生产厂区开发建设过程中的施工扰动造成了目前表层土壤污染严重,污染物分布规律性较弱,尤其是部分区域个别点位砷的最大污染深度高达 6 米左右。六个厂区内重金属或多环芳烃超标样品点的分布如图 4.2-7 至 4.2-42 所示。

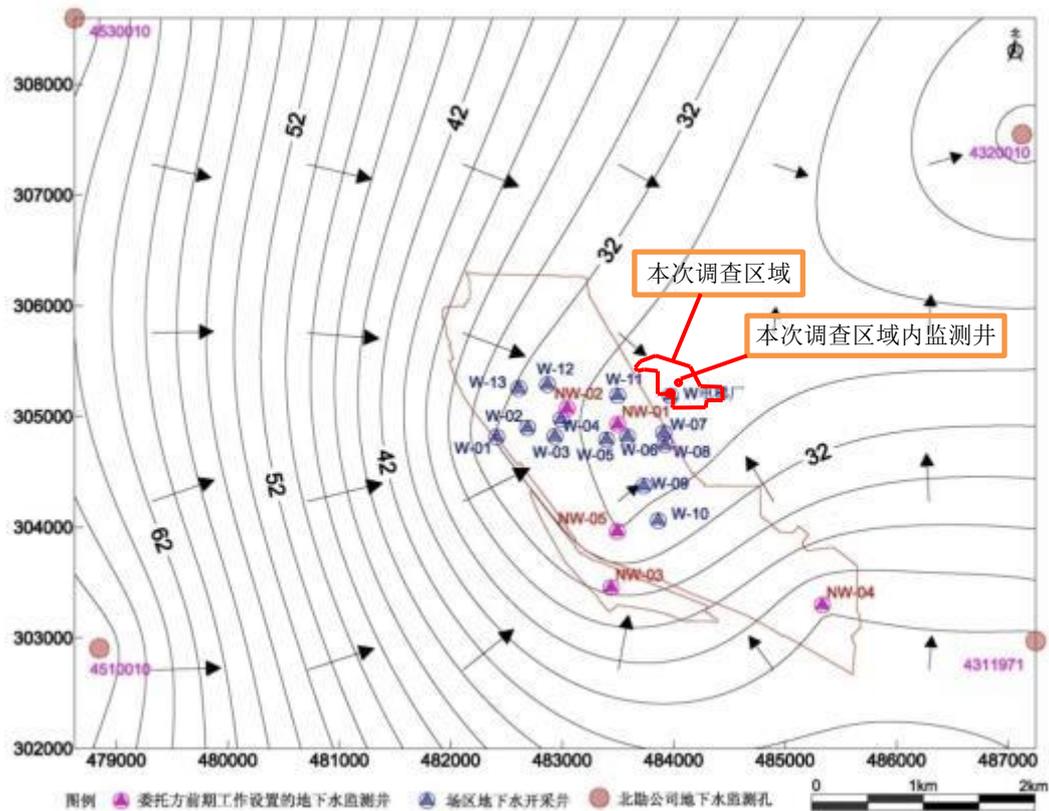
图 4.3-1 调查区域及周边其他场地地下水监测井位置相关性示意图

根据收集到的 2014 年 10 月调查区域的地下水流场资料，在本次调查区域内，地下水有西北西向东南东方向流动（摘自首钢厂区场地调查报告）。结合场区位置可见，本次调查区域内的监测井位于调查范围的中下游方向，同时本次调查区域内地下水坡降较小，流动较缓，本次调查区域内监测井可以代表在调查时本次调查区域的地下水水质。结合调查场地周边情况，分析认为该调查场区对下游地下水不产生污染影响。因此后续不再扩展到对外围周边地下水进行调查及分析。

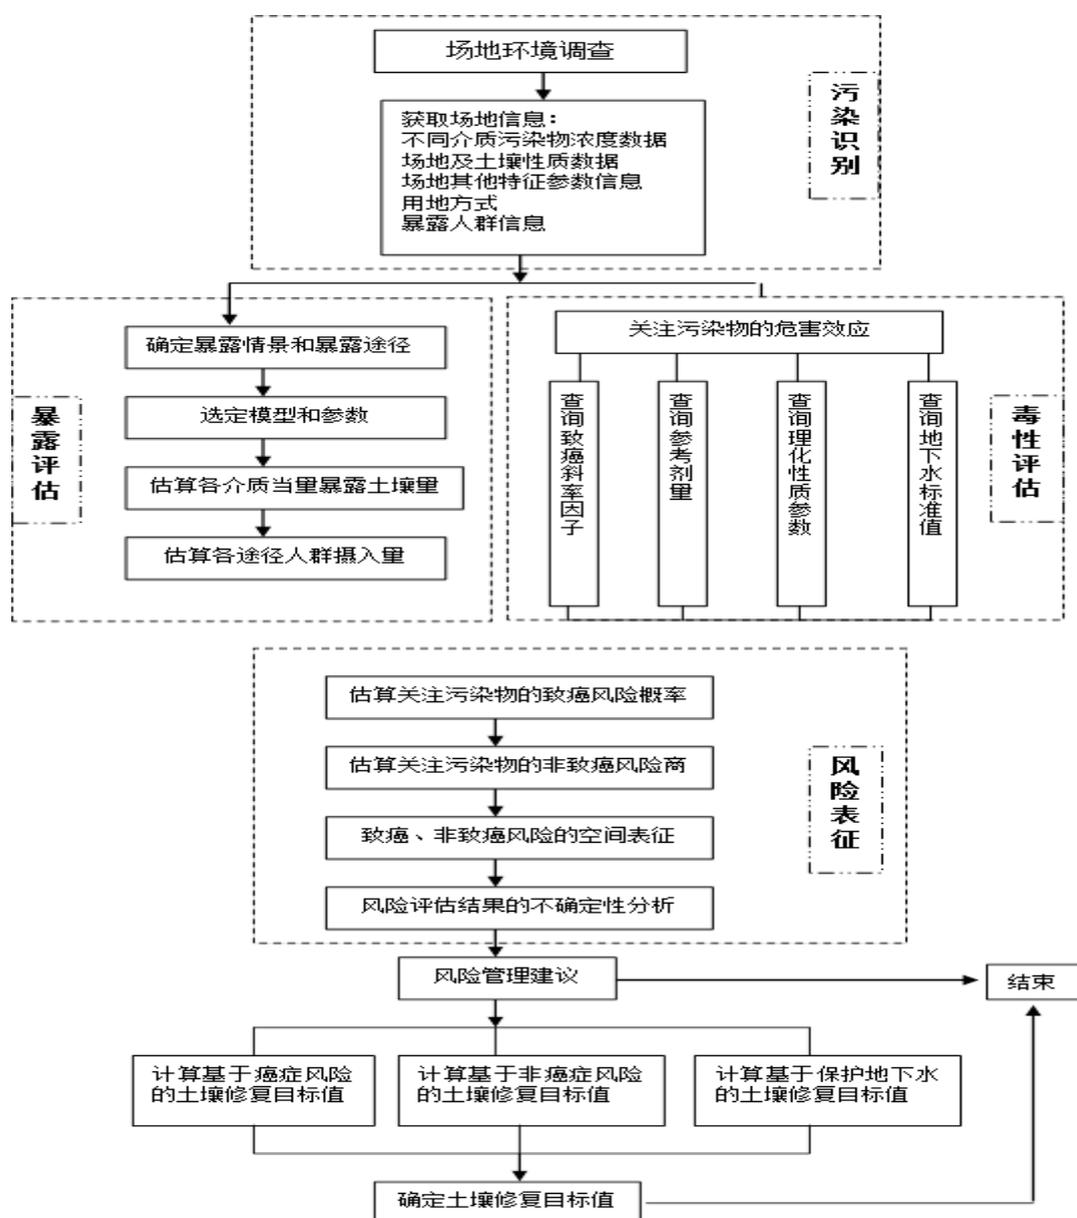
图 5.1-1 场地健康风险评价一般程序

场地环境污染的风险影响主要步骤见图 5.1-1，具体为：

- (1) 风险识别或污染源分析：识别关心的污染物及暴露点的浓度；
- (2) 暴露分析：确认潜在暴露人口、暴露途径、暴露程度；
- (3) 毒性评价：综合暴露分析和毒性分析确定污染浓度水平与健康的反应之间的关系；
- (4) 风险评价：确定场地的环境及健康风险。

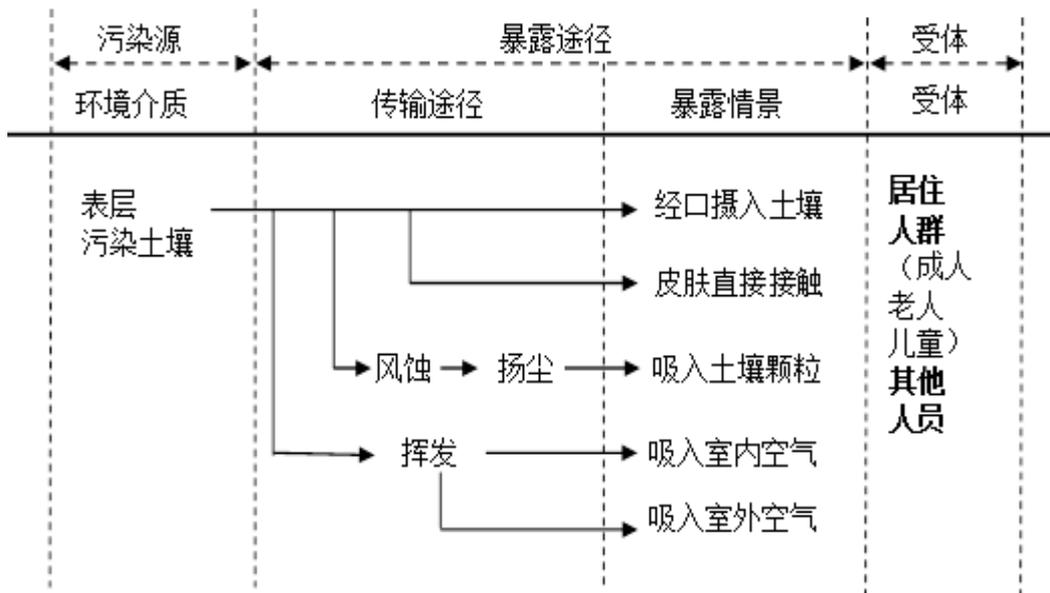
图 5.3-2 污染场地暴露途径示意图

表层污染土壤主要暴露途径包括不慎直接摄入、通过皮肤直接接触土壤、通过呼吸吸入土壤尘而摄入污染物和通过呼吸空气中挥发的污染物而摄入污染物而产生危害。污染物暴露途径图见图 5.3-2。

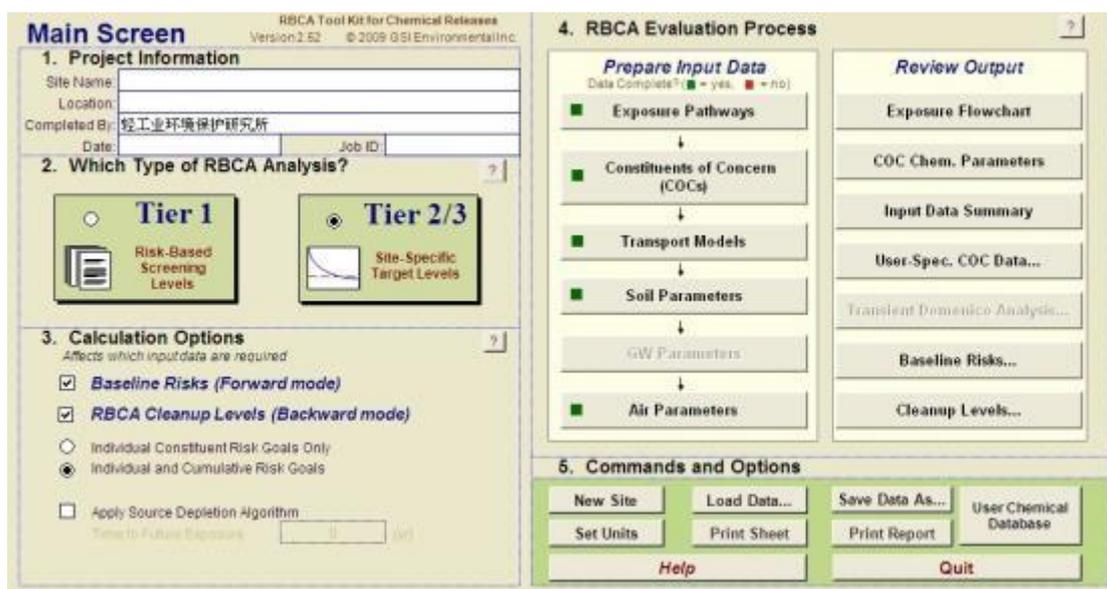
图 5.5-1 RBCA 模型主界面

本次场地风险评估使用的计算软件是美国的 RBCA（Risk-Based Corrective Action）Version2.5 模型。RBCA 模型是由美国 GSI 公司根据美国试验与材料学会（ASTM）“基于风险的矫正行动”（Risk-Based Corrective Action）标准开发，旨在完成 RBCA 计划中的场地风险评价，并可用来制定基于风险的土壤筛选水平（SSLs）及初步修复目标（PRGs），已在美国各州及世界多个国家和地区得到广泛的应用，是目前国际上较为完

RBCA 模型按照美国 EPA 的化学物质分类，将化学物质分为致癌与非致癌两类。在计算场地特征筛选值时，对于致癌物质，风险水平设定为 10^{-6} ；对于非致癌物质，危害指数判定标准设定为 1，不计算污染物累积风险。对于具有致癌与非致癌双重效应的物质，取二者之中的最小值作为筛选值；RBCA 模型分别计算直接摄入、皮肤接触、空气挥发等暴露途径的筛选值，取其中最小值作为场地特征筛选值。
